ESTADO DE GOIÁS
AGÊNCIA GOIANA DE REGULAÇÃO, CONTROLE E FISCALIZAÇÃO DE SERVIÇOS PÚBLICOS
GERÊNCIA DE SANEAMENTO BÁSICO

RELATÓRIO Nº 46 / 2018 SEI GESB- 06090

RELATÓRIO DE FISCALIZAÇÃO

Consta desse relatório os resultados da fiscalização realizada no município de **Cristalina**, pertencente à Gerência Regional de Serviços (GRS) de **Luziânia**.

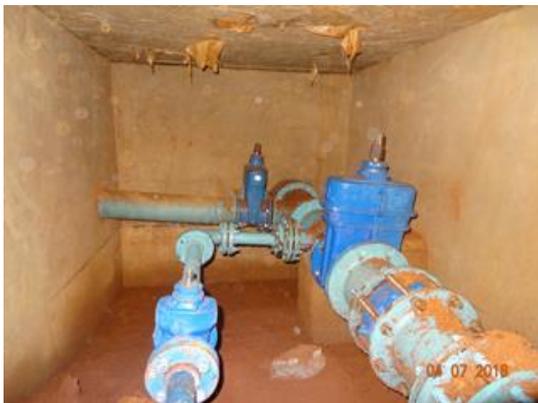
- As obras de implantação da adutora de água bruta até a ETA foram concluídas e segundo os servidores que acompanharam a fiscalização, a adutora está em operação;
- A Válvula Redutora de Pressão foi instalada na nova adutora (foto 01);
- O sistema está funcionando com vazão de 110 l/s;
- O RHO está instalado e em funcionamento. Para seu funcionamento não foi realizada a troca da bexiga (que estava danificada por desuso), mas sim, instalado um compressor, pois a bexiga tem alto custo e o compressor é economicamente mais viável (foto 02);

Foto 1 - Válvula Redutora de Pressão instalada na nova adutora.

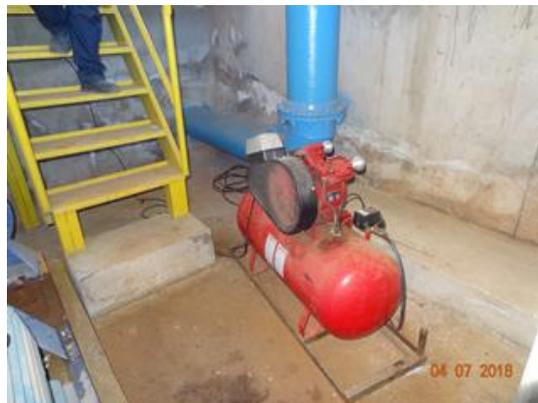
Foto 2 - Compressor utilizado para o funcionamento do RHO, localizado na EEAB.

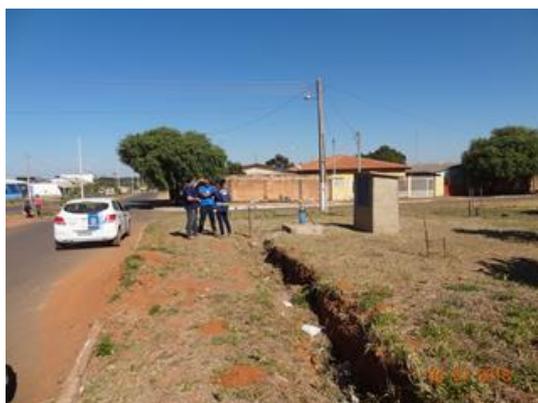
- Dos 7 novos poços perfurados em 2016, o poço PGB 166 (foto 03) e o poço PGB 133 (foto 04) estão interligados ao sistema independente Rio de Janeiro. O poço PGB 166, devido a problemas de energia elétrica, tem seu funcionamento acontecendo de forma interrupta. O poço funciona algumas horas e precisa ser desligado por irregularidades na rede elétrica (necessário instalação de transformador);

Foto 3 - Poço PGB 166 com ausência de urbanização e problemas de energização.

Unidade	Descrição da Não Conformidade	Artigo Infringido ¹	D ²	Determinação	Prazo (dias)	Obs.:
Poço PGB 166	Ausência de urbanização e energia inadequada.	Art. 13, inciso XIV	01	Providenciar urbanização na área do poço e energização adequada para funcionamento contínuo da bomba do poço.	180	Foto 03
Poço PGB 133	Ausência de urbanização.	Art. 13, inciso XIV	03	Providenciar urbanização na área do poço.	180	Foto 04
Captação superficial	-	-	-	Encaminhar à AGR relatório técnico esclarecendo o porque a água dos poços continua sendo lançada na barragem de captação superficial.	30	Foto 05

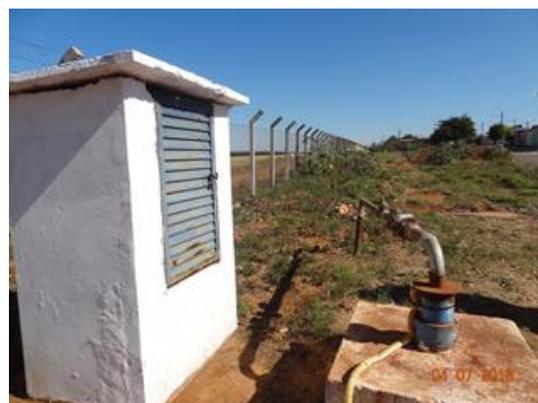
Foto 4 - Poço PGB 133 com ausência de urbanização.

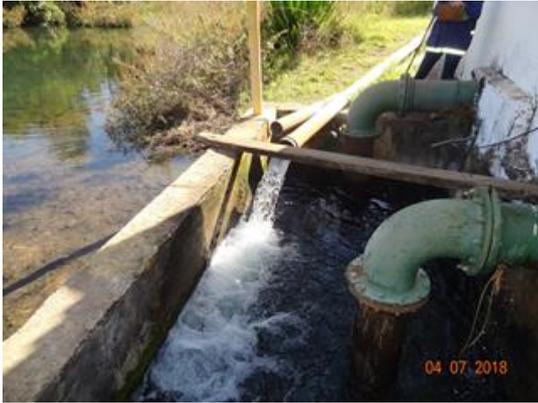
- Verificou-se que havia água dos poços sendo lançada no poço de sucção da barragem de captação superficial (Córrego Embira), assim sendo, o sistema de captação por poços NÃO está totalmente desvinculado da captação superficial (foto 05). Segundo informações prestadas pelos servidores, há um registro de manobra que permite que a água dos poços alimente a caixa de reunião e também o poço de sucção da captação superficial, segundo eles, o auxílio dos poços tem sido necessário para garantir o funcionamento da captação superficial, que tem funcionado apenas algumas horas por dia;

Assim, verificou-se que ocorreu a execução das obras de ampliação do SAA, porém os 7 novos poços perfurados em 2016 não estão sendo todos utilizados e o sistema de captação por poços não está totalmente desvinculado da captação superficial, o que não confere eficiência ao sistema, pois a água dos poços necessita de tratamento mais simples do que a água da captação superficial;

Foto 5 - Água dos poços sendo lançada no poço de sucção da captação superficial.

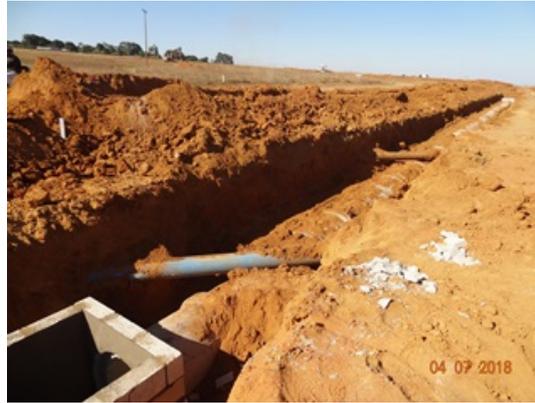
Um fato novo constatado na área próxima à captação e EEAB do Córrego Embira é o lançamento de loteamento, com obras de abertura de ruas, galerias de água pluvial e esgoto. Este loteamento acarretará na mudança da localização da adutora de água bruta, para adequar ao mapa do loteamento (foto 06).

Foto 06 - Adutoras nova e antiga sobre rede de água pluvial.
