ESTADO DE GOIÁS
AGÊNCIA GOIANA DE REGULAÇÃO, CONTROLE E FISCALIZAÇÃO DE SERVIÇOS PÚBLICOS
GERÊNCIA DE SANEAMENTO BÁSICO

RELATÓRIO Nº 81 / 2018 SEI GESB- 06090

RELATÓRIO DE FISCALIZAÇÃO

Consta desse relatório os resultados da fiscalização realizada no dia 28 de junho de 2018, no município de **Quirinópolis**, pertencente à Gerência Regional de Serviços (GRS) de **Santa Helena**.

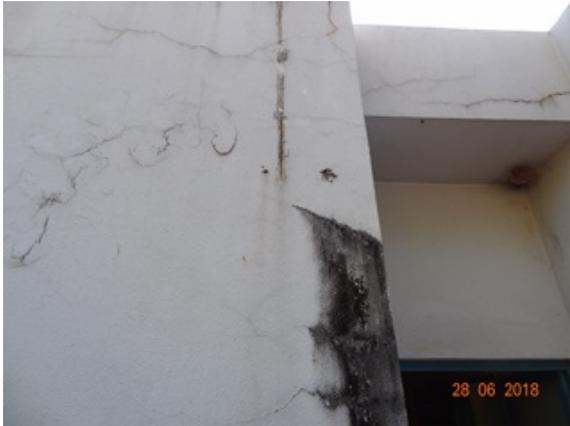
Foto 1 - Pintura desgastadas das edificações da ETA.

| Unidade | Descrição da Não Conformidade | Artigo Infringido ⁸ | D ⁹ | Determinação | Prazo (dias) | Obs.: |
|---|---|---|---|--|---|---|
| ETA | Desgaste de pintura, presença de rachaduras, infiltrações, eflorescências e mofo. | Art. 13, inciso XIV. | 01 | Providenciar a recuperação das instalações do SAA, corrigindo as não conformidades detectadas. | 180 | Fotos 01 e 02 |

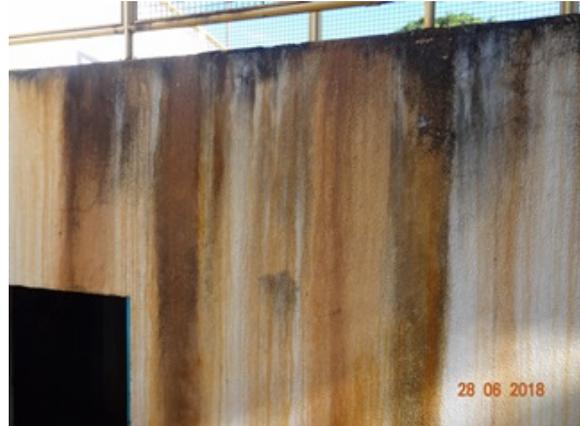
Foto 2 - Floculadores, floco-decantadores, decantação e filtração com rachaduras, infiltrações, eflorescências e mofo.

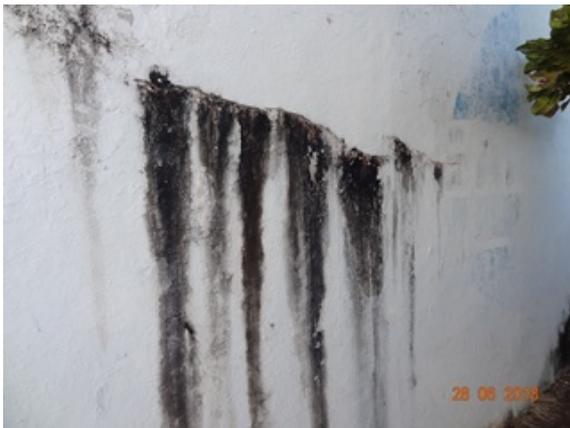
Foto 3 - Reservatório SE/C.R. distrito com presença de infiltrações, eflorescências e pintura desgastada.

| Unidade | Descrição da Não Conformidade | Artigo Infringido ⁸ | D ⁹ | Determinação | Prazo (dias) | Obs.: |
|---|---|---|---|--|---|---|
| Reservatório | Reservatório SE/Distrito com pintura desgastada, presença de infiltrações e eflorescências. | Art. 13, inciso XIV. | 01 | Providenciar a recuperação das instalações do SAA, corrigindo as não conformidades detectadas. | 180 | Foto 03 |

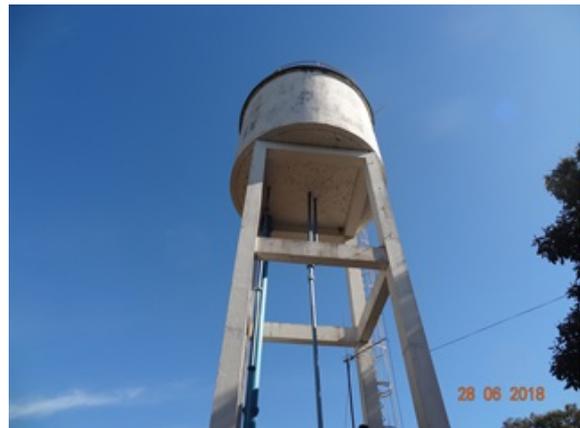
Foto 4 - REL da ETA com pintura desgastada.

| Unidade | Descrição da Não Conformidade | Artigo Infringido ⁸ | D ⁹ | Determinação | Prazo (dias) | Obs.: |
|---|---|---|---|--|---|---|
| | Pintura desgastada nos reservatórios REL/ETA, REL e RAP Morumbi e REL/Primavera | Art. 13, inciso XIV. | 01 | Providenciar a recuperação das instalações do SAA, corrigindo as não conformidades detectadas. | 180 | Fotos 04 e 07 |

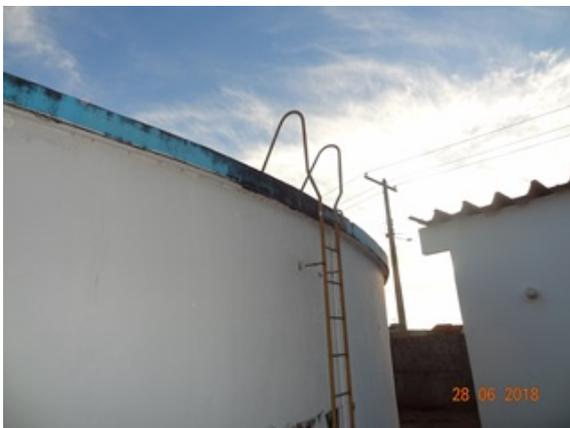
Foto 5 - Reservatório SE/C.R. distrito sem guarda-corpos na escada e topo.

| Unidade | Descrição da Não Conformidade | Artigo Infringido ⁸ | D ⁹ | Determinação | Prazo (dias) | Obs.: |
|---|---|---|---|--|---|---|
| | Ausência de guarda-corpos na escada e topo nos reservatórios SE/Distrito e REL/Primavera | Art. 13, inciso XIV. | 01 | Providenciar a recuperação das instalações do SAA, corrigindo as não conformidades detectadas. | 180 | Foto 05 e 06 |

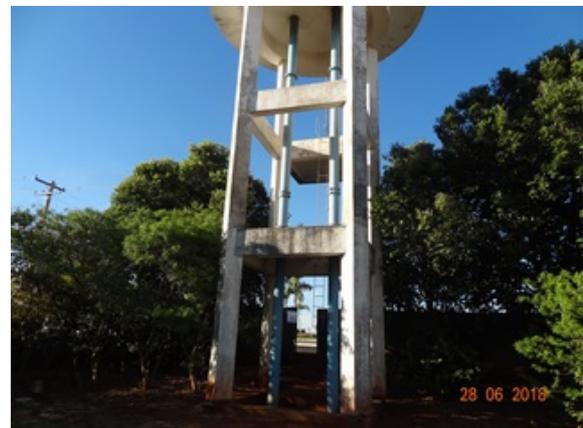
Foto 6 - REL Primavera sem guarda-corpos na escada.

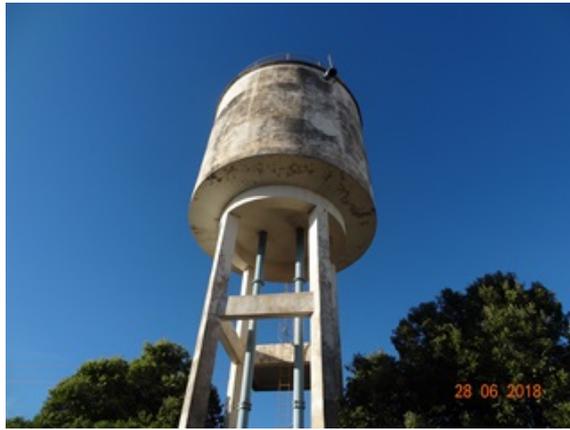
Foto 07 - REL Primavera com pintura desgastada.
