ESTADO DE GOIÁS
AGÊNCIA GOIANA DE REGULAÇÃO, CONTROLE E FISCALIZAÇÃO DE SERVIÇOS PÚBLICOS
GERÊNCIA DE SANEAMENTO BÁSICO

RELATÓRIO Nº 42 / 2020 GESB- 06090

RELATÓRIO DE FISCALIZAÇÃO

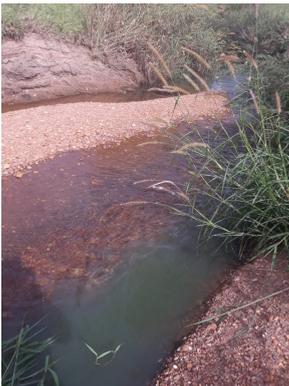
Foto 7 - Córrego Arrojado - lançamento de efluente

Quanto ao monitoramento de qualidade das águas do corpo receptor, o Córrego Arrojado, é realizado por meio de análises laboratoriais de diversos parâmetros com frequências bimestrais e semestrais conforme o Plano de Controle de Qualidade do Efluente (PCQE). Com relação aos limites exigidos pela legislação ambiental vigente para lançamentos em corpos receptores, de modo geral os resultados físicos químicos das análises laboratoriais de coletas realizadas a montante e jusante do ponto de lançamento dos esgotos tratados dos últimos 12 meses atenderam aos limites legais para classe 2. Notou-se que alguns resultados de análises laboratoriais a montante do lançamento final não estão atendendo aos limites exigidos pela legislação, o que configura poluição por fontes difusas ao longo da bacia contribuindo assim para piora nos resultados a jusante. Quanto aos resultados de jusante não estarem atendendo aos limites exigidos pela legislação, está sendo realizado estudo para verificação das condições do ponto de coleta a jusante do lançamento final, e assim ser alterado ou não o mesmo.

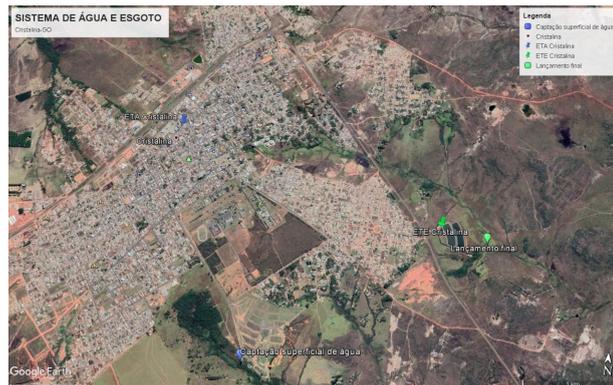
Foto 8 - Posição geográfica captação de água x lançamento de efluente

De acordo com informações fornecidas pela empresa, a captação de água bruta para tratamento e posterior fornecimento a população de Cristalina fica no Ribeirão Embira e o lançamento de efluentes no Ribeirão Arrojado, localizado a cerca de 2,5 quilômetros de distância um do outro.
