## RELATÓRIO Nº 43 / 2022 AGR/GESB-06090

### RELATÓRIO DE FISCALIZAÇÃO

Consta desse relatório os resultados da **fiscalização in loco** realizada no dia **24 de agosto 2022**, no município de **Heitorai** pertencente à Gerência Regional de Serviços (GRS) de **Goiás**.

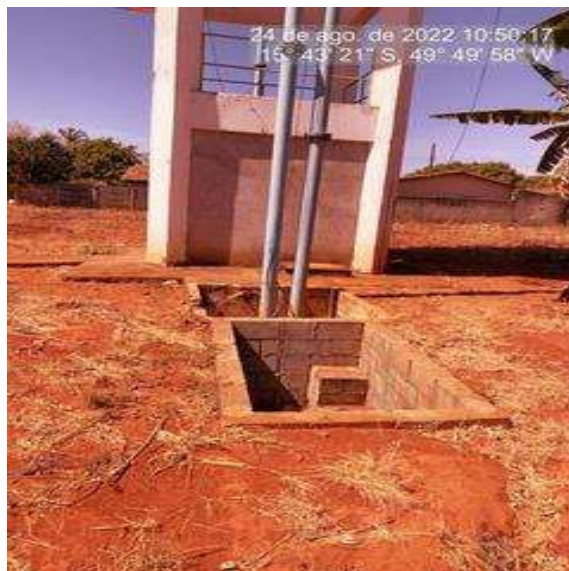
Unidade	Descrição da não conformidade	Artigo infringido <sup>1</sup>	D <sup>2</sup>	Recomendação	Prazo (dias)	Obs.:
Reservatório	Caixa de passagem com ausência de tampa ou grade de proteção	Art. 13, inciso XIV	01	Colocar tampa ou grade na caixa de passagem	180	foto 02

**Foto 2** - REL com caixa de passagem recuperada. Colocar grade de proteção.

TN	Conformidades Detectadas	OBS.
54/2018	Cerca de proteção danificada na captação	foto 04
55/2018	ETA com sala de química sem exaustor	foto 03
56/2018	REL com condições gerais de limpeza inadequadas (mato alto)	foto 01
57/2018	REL com caixa de passagem do registro geral de distribuição danificada	foto 02

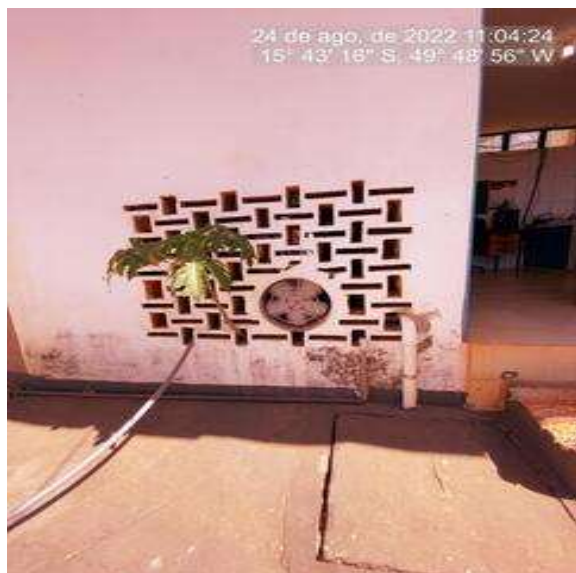
**Foto 3** - Sala de química da ETA com exaustor funcionando.

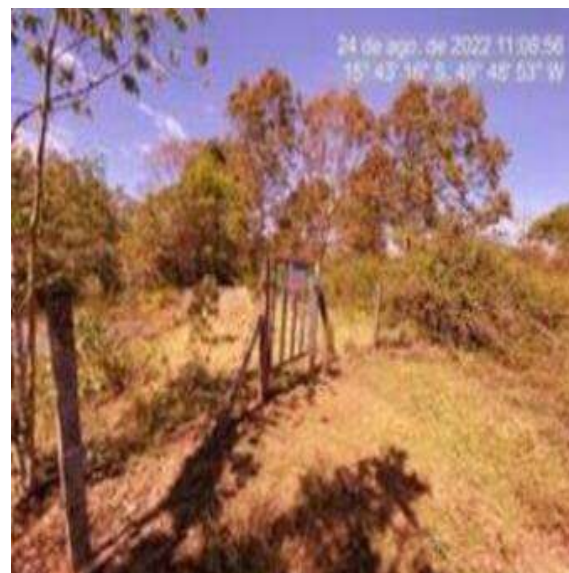
**Foto 4** - Captação com cerca de proteção recuperada.
