## RELATÓRIO Nº 62 / 2023 AGR/GESB-06090

#### RELATÓRIO DE FISCALIZAÇÃO

Consta desse relatório os resultados da fiscalização realizada no dia 08 de maio de 2023, no município de **Anápolis** subdistrito de **Souzânia**, pertencente à Gerência Regional de Serviços (GRS) de **Anápolis**.

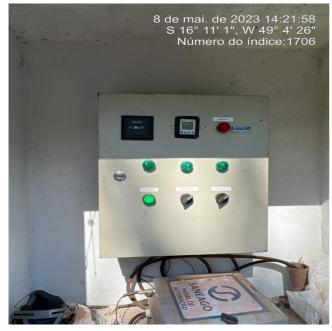
| Unidade | Descrição da Não<br>Conformidade | Artigo<br>Infringido <sup>8</sup> | $\mathbf{D}^9$ | Determinação | Prazo (dias) | Obs.: |
|---|--|---|---|---|---|---|
| Poço P-329 | Ausência de aviso de risco no quadro de comando do poço. | Art. 11, inciso | 01 | Fixar aviso de risco no quadro de comando. | 30 | Foto<br>01 |

**Foto 1** - Quadro de comando do Poço P329 sem aviso de risco de choque elétrico.

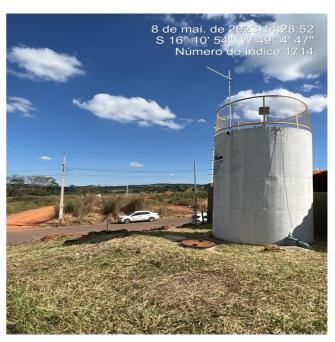
| Unidade | Descrição da Não<br>Conformidade | Artigo<br>Infringido <sup>8</sup> | $\mathbf{D}^9$ | Determinação | Prazo (dias) | Obs.: |
|---|--|---|---|---|---|---|
| RAP/C.R.<br>Souzânia | Cerca da área urbanizada<br>danificada | Art. 13, inciso<br>XIV | 02 | Providenciar recuperação da cerca da área urbanizada do reservatório. | 30 | Foto<br>02 |

**Foto 2** - Centro de Reservação/Souzânia com cerca de proteção da área urbanizada danificada.
