ESTADO DE GOIÁS  
AGÊNCIA GOIANA DE REGULAÇÃO, CONTROLE E FISCALIZAÇÃO DE SERVIÇOS PÚBLICOS  
GERÊNCIA DE SANEAMENTO BÁSICO**RELATÓRIO Nº 128 / 2023 AGR/GESB-06090****RELATÓRIO DE FISCALIZAÇÃO****1. APRESENTAÇÃO**

Consta desse relatório os resultados da fiscalização realizada no dia 12 de abril de 2023, no município de **São Francisco de Goiás**, pertencente à Gerência Regional de Serviços - GRS ANÁPOLIS .

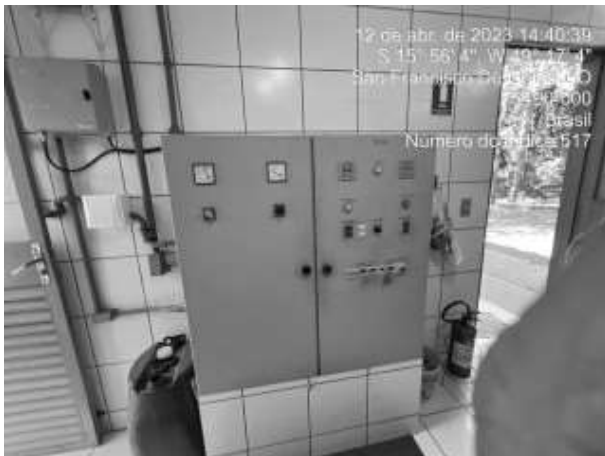
**Foto 1** - Quadro de comando da EEAB e EEAT da ETA sem aviso de risco.

Unidade	Descrição da Não Conformidade	Artigo Infringido <sup>8</sup>	D <sup>9</sup>	Determinação	Prazo (dias)	Obs.:
EEAB/CAPTAÇÃO	Ausência de aviso de advertência no quadro de comando.	Art. 11, inciso III	1	Prover as áreas de risco das unidades do SAA de avisos de advertência de forma adequada à visualização de terceiros.	30	Foto 01
ETA	Edificações da ETA com pintura desgastada.	Art. 13, inciso XIV	2	Providenciar a recuperação das instalações do SAA, corrigindo as patologias e não conformidades detectadas.	180	Fotos 02 e 03
EEAT	Ausência de aviso de advertência das EEAT Centro de Reservação São Paulo, Intermediária e ETA.	Art. 11, inciso III	1	Prover as áreas de risco das unidades do SAA de avisos de advertência de forma adequada à visualização de terceiros.	30	Foto 01
	Ausência de identificação na EEAT Intermediária.	Art. 11, inciso I	3	Providenciar adequada identificação das unidades do SAA.	30	-

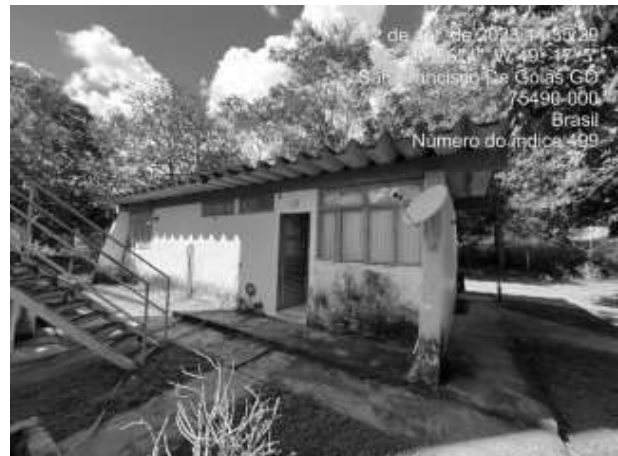
**Foto 2** - Edificações da ETA com pintura desgastada.

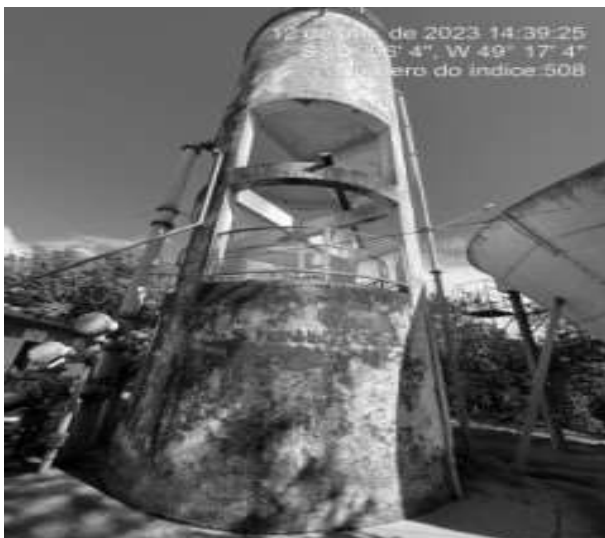
**Foto 3** - Edificações da ETA com pintura desgastada.

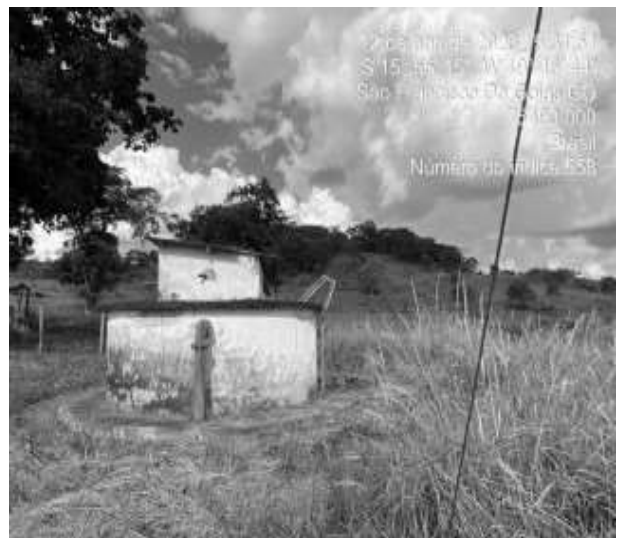
**Foto 4** - Pintura desgastada no Reservatório e nas edificações da EEAT Intermediária.

Pintura desgastada nas edificações da EEAT Intermediária.	Art. 13, inciso XIV	2	Providenciar a recuperação das instalações do SAA, corrigindo as patologias e não conformidades detectadas.	180	Foto 04
RESERVATÓRIOS	Ausência de placa de identificação no Reservatório Apoiado da EEAT Intermediária	Art. 11, inciso I	3	Providenciar a correta identificação das unidades do SAA.	30	-

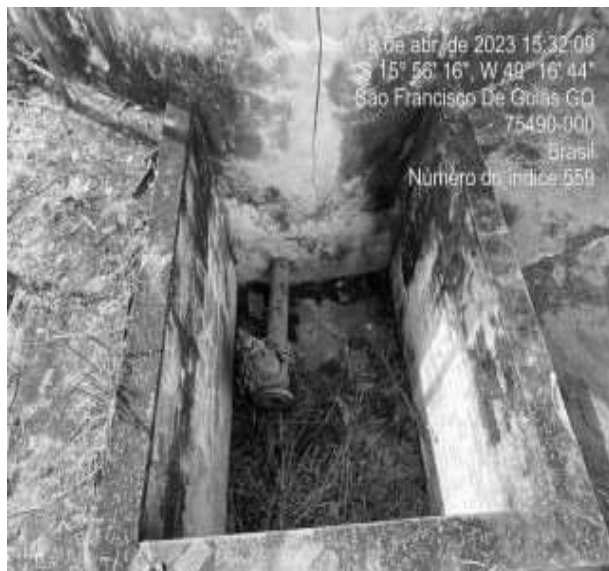
**Foto 5** - Caixa de passagem do RA da EEAT Intermediária com ausência de proteção adequada.

Ausência de tampa ou grade de proteção nas caixas de passagem do RAP e EEAT/Intermediária	Art. 13, inciso XIV	4	Providenciar a instalação de grade ou tampa nas caixas de passagem pra manter a segurança adequada.	60	Foto 05
	Pintura desgastada nas unidades do C.R./ EEAT Intermediária, RAP 1 e REL	Art. 13, inciso XIV	2	Providenciar a recuperação das instalações do SAA, corrigindo as patologias e não conformidades detectadas.	180	Fotos 04 e 06
	Guarda corpo danificado no RAP 1 do CR	Art. 13, inciso XIV	5	Providenciar a recuperação das instalações do SAA, corrigindo as patologias e não conformidades detectadas.	90	-
<b>ESCRITÓRIO COMERCIAL</b>	Legislações disponibilizadas aos usuários desatualizadas	Art. 11, inciso IV	6	Disponibilizar aos usuários, de forma visível e acessível, o material exigido pela legislação.	30	-

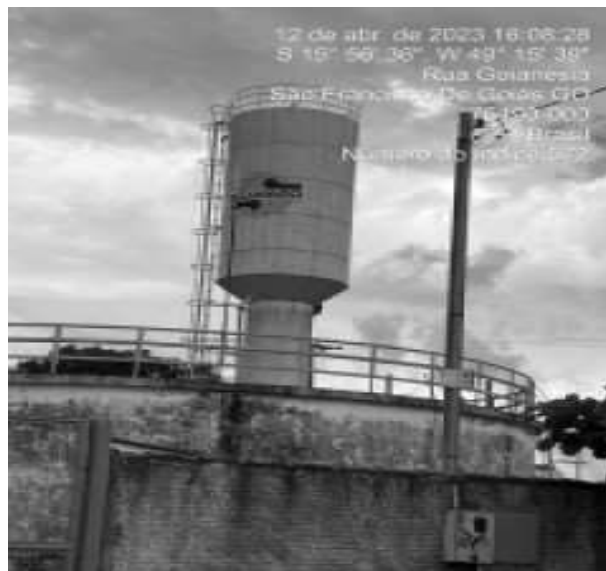
**Foto 6** - RAP 1 e REL do CR São Paulo com pintura desgastada.
