ESTADO DE GOIÁS
AGÊNCIA GOIANA DE REGULAÇÃO, CONTROLE E FISCALIZAÇÃO DE SERVIÇOS PÚBLICOS
GERÊNCIA DE SANEAMENTO BÁSICO**RELATÓRIO Nº 197 / 2023 AGR/GESB-06090****RELATÓRIO DE FISCALIZAÇÃO****1. APRESENTAÇÃO**

Consta desse relatório os resultados da fiscalização realizada no dia 09 de novembro de 2023, no subdistrito de **São José dos Bandeirantes** município de **Nova Crixás**, pertencente à Gerência Regional de Serviços (GRS) de **GOIÁS**.

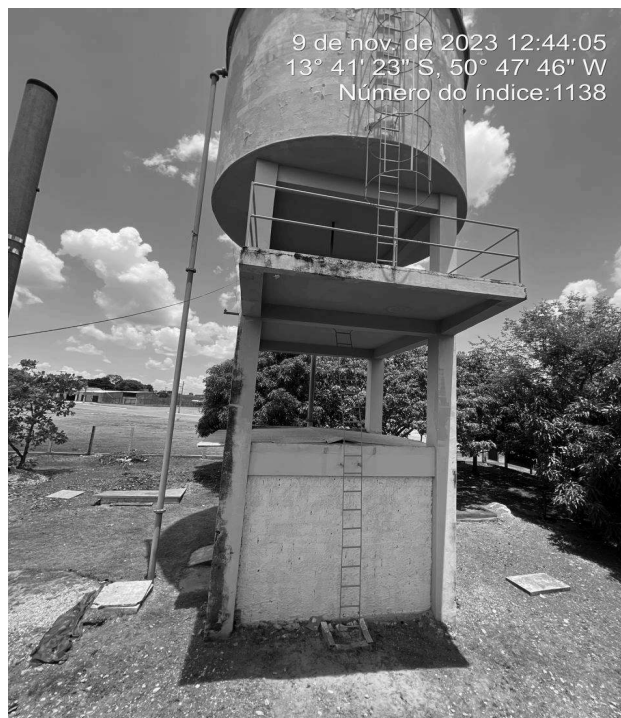
Foto 1 - REL/Escritório: ausência de guarda corpos na parte inferior da escada de acesso ao topo.

Foto 2 - REL/Escritório: ausência de guarda corpos na parte inferior da escada de acesso ao topo.

Não Conformidade	Artigo Infringido ⁸	Unidades Atingidas	D ⁹	Determinação	Prazo (dias)	Obs.:
Identificação das unidades do SAA/SES deteriorada	Art. 11, inciso I	EEAB/Captação Rio Araguaia	1	Providenciar a corretas identificação das unidades do SAA/SES	30	Foto 5
Escada inadequada, com corrosão e pintura desgastada.	Art. 13, inciso XIV	EEAB/Captação Rio Araguaia	2	Providenciar a recuperação das instalações do SAA, corrigindo as patologias detectadas.	180	Foto 6
Ausência de guarda-corpos	Art. 13, inciso XIV	- REL/Escritório - REL/SEMARH	3	Providenciar guarda-corpos.	180	Fotos 1 a 4

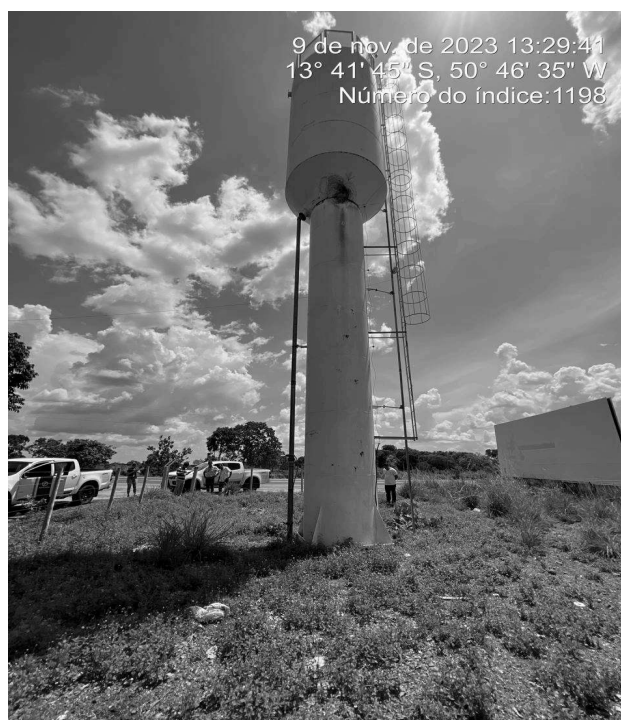
Foto 3 - REL/SEMARH: ausência de guarda corpos na parte inferior da escada de acesso ao topo.

Foto 4 - REL/SEMARH: ausência de guarda corpos na parte inferior da escada de acesso ao topo.

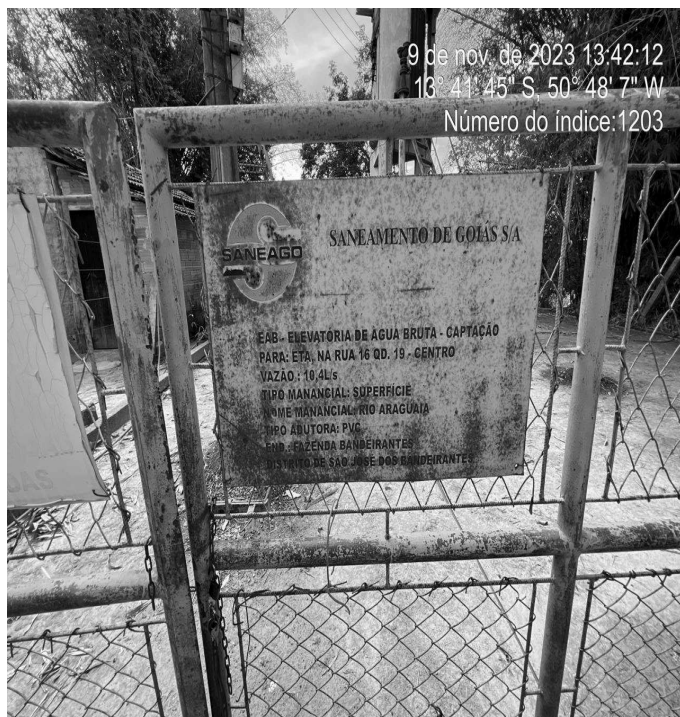
Foto 05 - EEAB/Captação Rio Araguaia: placa de identificação com pintura desgastada.
