ESTADO DE GOIÁS
AGÊNCIA GOIANA DE REGULAÇÃO, CONTROLE E FISCALIZAÇÃO DE SERVIÇOS PÚBLICOS
GERÊNCIA DE SANEAMENTO BÁSICO**RELATÓRIO Nº 83 / 2023 AGR/GESB-06090****RELATÓRIO DE FISCALIZAÇÃO****1. APRESENTAÇÃO**

Consta desse relatório os resultados da fiscalização realizada no dia 01 de agosto de 2023, no município de **Vila Boa**, pertencente à Gerência Regional de Serviços (GRS) de **FORMOSA**.

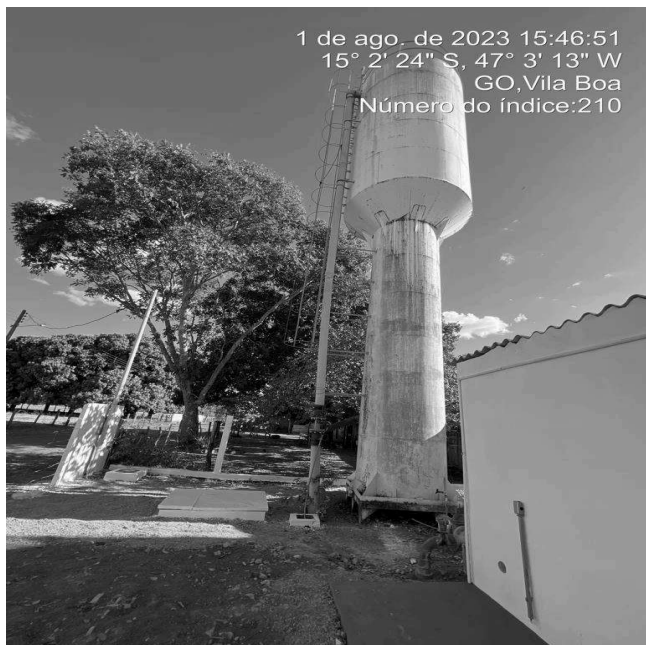
Unidade	Descrição da Não Conformidade	Artigo Infringido ⁸	D ⁹	Determinação	Prazo (dias)	Obs.:
REL	Pintura desgastada.	Art. 13, inciso XIV	01	Providenciar a recuperação das instalações do SAA, corrigindo as patologias detectadas.	180	Foto 1
P1	Q.C. sem aviso de risco.	Art. 11, inciso III	02	Providenciar sinalização de advertência na área de risco.	30	Foto 2

Foto 1 - Pintura do REL desgastada.

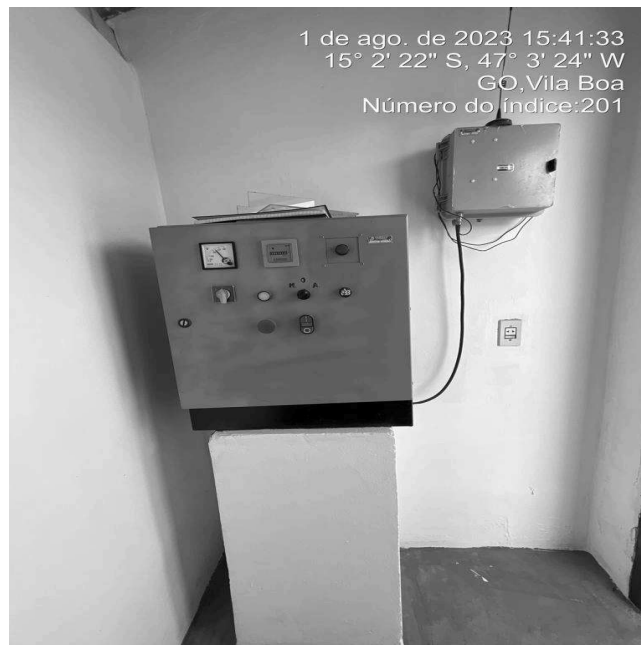
Foto 2 - Q.C. sem aviso de risco.
