ESTADO DE GOIÁS
AGÊNCIA GOIANA DE REGULAÇÃO, CONTROLE E FISCALIZAÇÃO DE SERVIÇOS
PÚBLICOS
GERÊNCIA DE SANEAMENTO BÁSICO

RELATÓRIO Nº 317 / 2024 AGR/GESB-06090

RELATÓRIO DE FISCALIZAÇÃO SIMPLIFICADO			
1. ÓRGÃO FISCALIZADOR			
NOME:	AGÊNCIA GOIANA DE REGULAÇÃO, CONTROLE E FISCALIZAÇÃO DE SERVIÇOS PÚBLICOS-AGR		
ENDEREÇO:	AV. GOIÁS, Nº 305, ED. VISCONDE DE MAUÁ, CENTRO, GOIÂNIA-GO, CEP:74.005-010

3. DADOS DA FISCALIZAÇÃO			
TIPO DE FISCALIZAÇÃO:	MEDIDAS ESTRUTURAIS - PLANOS DE RACIONAMENTO	DATA:	30 DE SETEMBRO DE 2024
CIDADE:	IPORÁ	GRS:	IPORÁ
4. DESCRIÇÃO DOS FATOS LEVANTADOS			
<p>A Saneago apresentou o Plano de Racionamento do abastecimento de água de Iporá para o ano de 2024 (SEI nº 60500597), 3ª versão, elaborada em junho de 2024 e aprovada pela Conselho Regulador da AGR em 21 de agosto de 2024 (SEI n.º 63930143).</p> <p>A captação superficial é realizada no Ribeirão Santo Antônio (foto 01), que apresenta redução de vazão no período de estiagem. Conforme informações do Gerente, o manancial parou de verter após dia 13 de setembro de 2024.</p> <p>Como medidas estruturais informadas no Plano de Racionamento estão:</p> <ul style="list-style-type: none"> – construção em 2019 de um

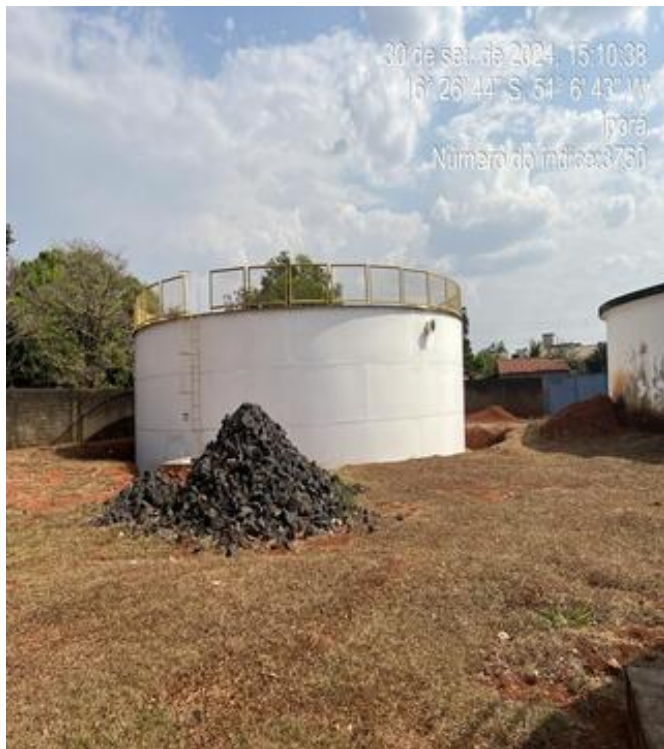
Locais vistoriados	Situação em 30/09/2024
Captação superficial Ribeirão Santo Antônio	Ribeirão não está vertendo após a barragem da captação (fotos 01 e 02).
Reservatório metálico de 1.000 m ³ , no Centro de Reservação CR1	Instalado e em operação (foto 03).
RAP Residencial Jardim Califórnia - 500 M ³	Interligado e em operação (fotos 04 e 05).
REL Residencial Jardim Califórnia - 200 M ³	Interligado e em operação (foto 06).
Reversão do abastecimento parcial da Vila Brasília para o REL Califórnia	O Gerente apresentou os locais nas vias públicas por onde foram feitas a reversão e instaladas válvulas de modulação. (foto 07)
RAP Nova Iporá - 600 m ³	Instalado e em operação (foto 08).

Foto 03 - RAP/1000 m³ metálico instalado e operando.

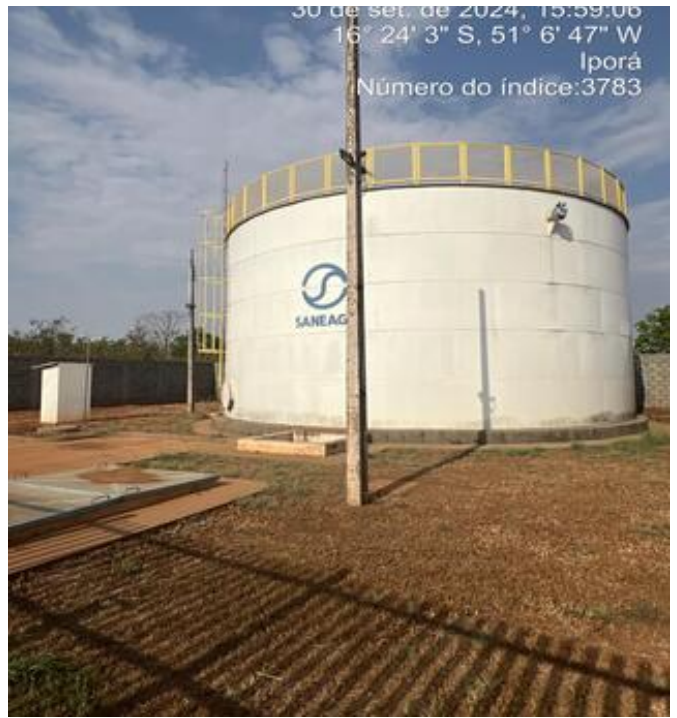
Foto 04 - RAP/500 m³ metálico instalado e operando.

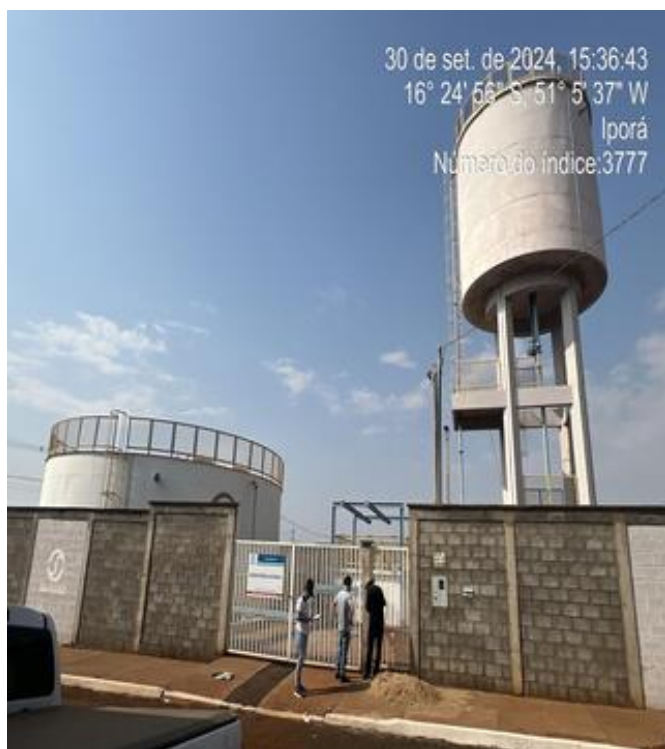
Foto 05 - RAP/500 m³ metálico instalado e operando.

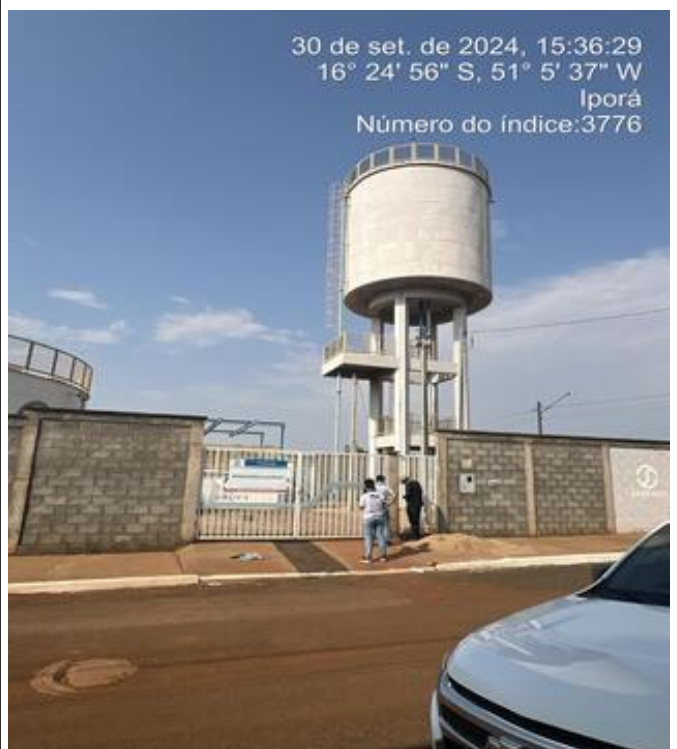
Foto 06 - REL/200 m³ concreto instalado e operando.

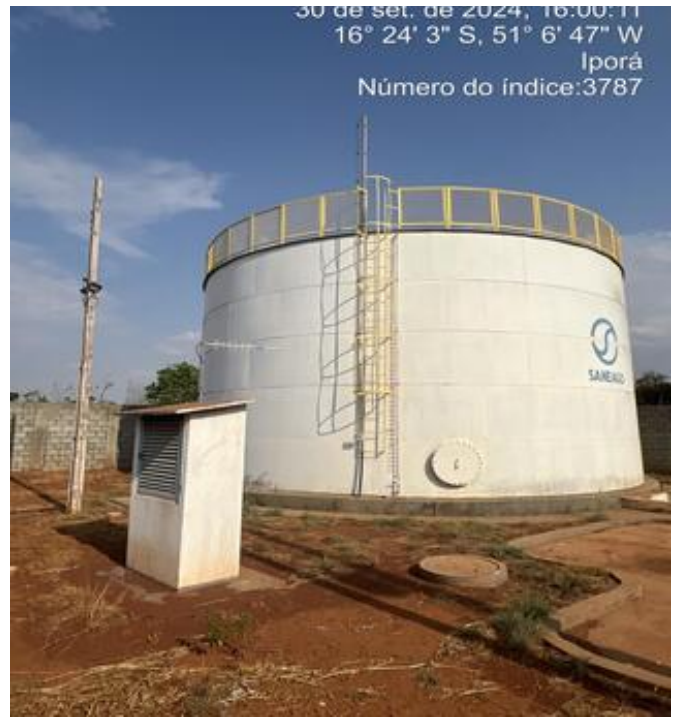
– disponibilização de mais 01 reservatório (RAP), no Residencial Nova Iporá de 600 m³.

Foto 08 - RAP/600 m³ metálico instalado e operando.
