RELATÓRIO Nº 351 / 2024 AGR/GESB-06090

| RELATÓRIO DE FISCALIZAÇÃO SIMPLIFICADO | | | |
| TIPO DE FISCALIZAÇÃO: | MEDIDAS ESTRUTURAIS - PLANOS DE RACIONAMENTO | DATA: | 30 DE SETEMBRO DE 2024 |
| CIDADE: | IPORÁ | GRS: | IPORÁ |

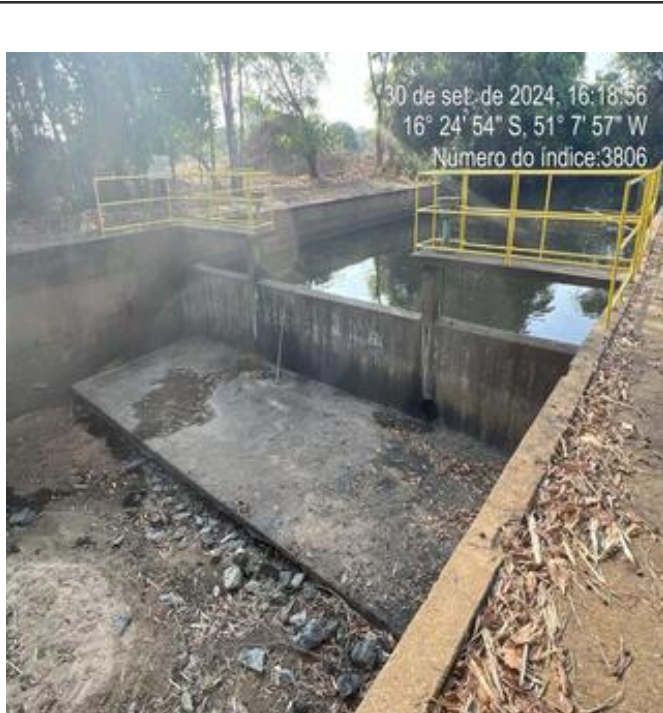
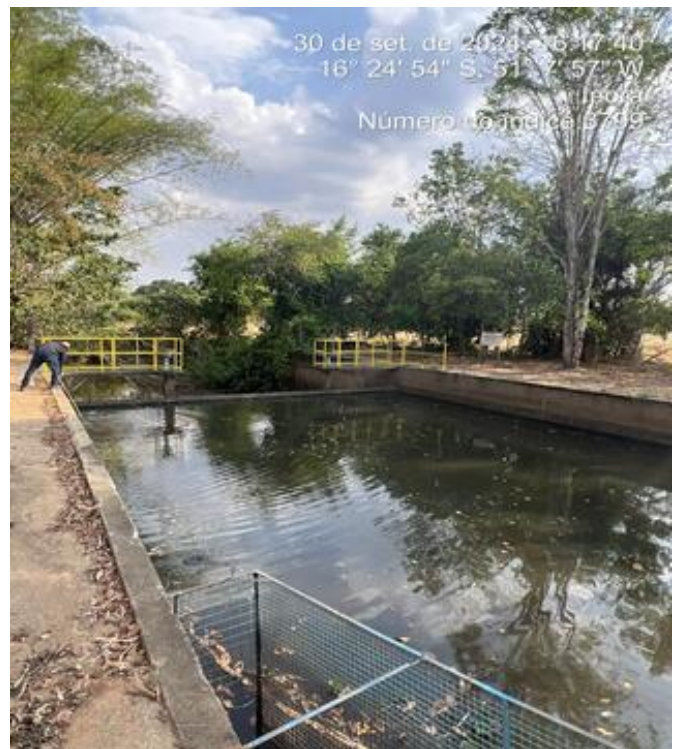
| Locais vistoriados | Situação em 30/09/2024 |
|---|---|
| Captação superficial Ribeirão Santo Antônio | Ribeirão não está vertendo após a barragem da captação (fotos 01 e 02). |

Foto 01 - Captação/Ribeirão Santo Antônio, sem água vertendo a jusante.

Foto 02 - Captação/Ribeirão Santo Antônio, sem água vertendo a jusante.

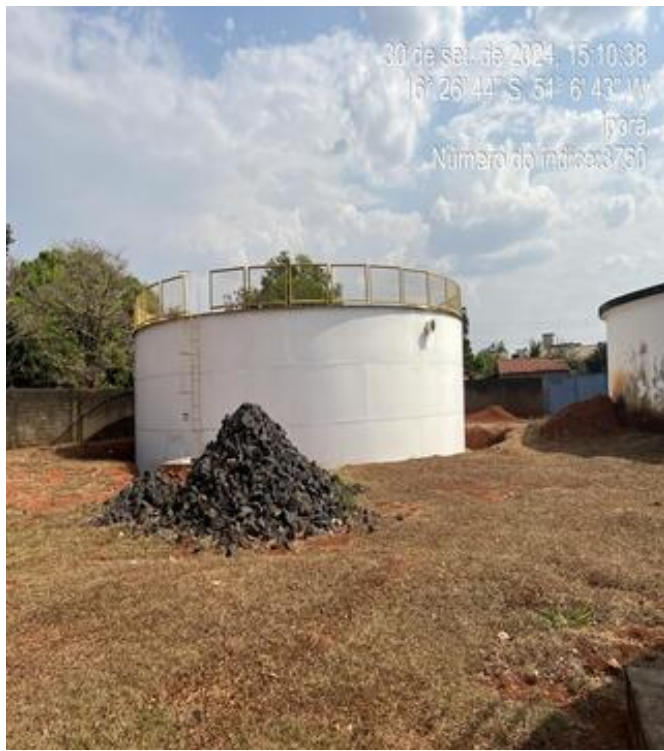
| Locais vistoriados | Situação em 30/09/2024 |
|---|---|
| Reservatório metálico de 1.000 m ³ , no Centro de Reservação CR1 | Instalado e em operação (foto 03). |

Foto 03 - RAP/1000 m³ metálico instalado e operando.

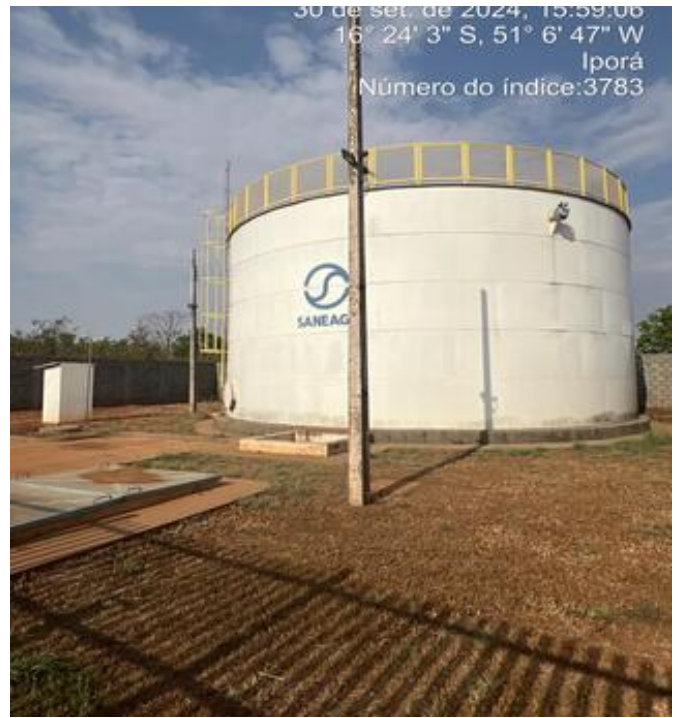
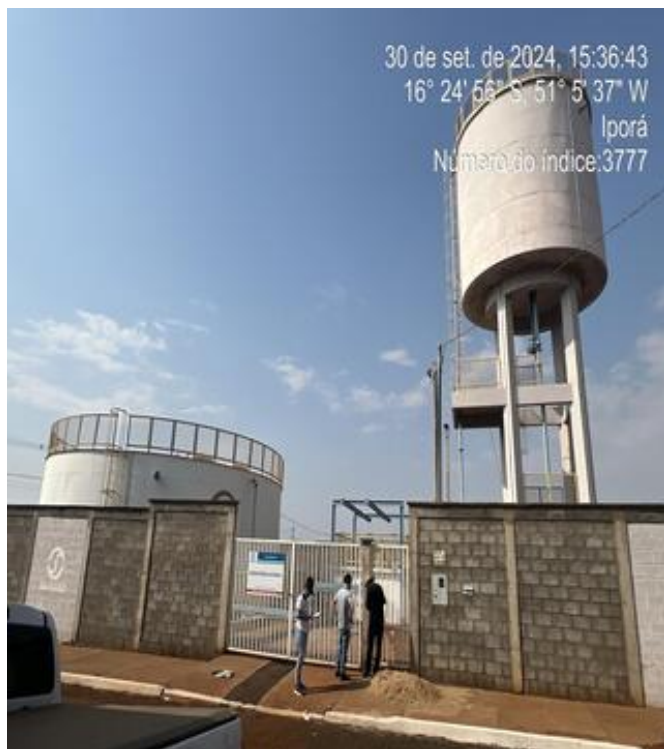
| Locais vistoriados | Situação em 30/09/2024 |
|---|---|
| RAP Residencial Jardim Califórnia - 500 M ³ | Interligado e em operação (fotos 04 e 05). |

Foto 04 - RAP/500 m³ metálico instalado e operando.

Foto 05 - RAP/500 m³ metálico instalado e operando.

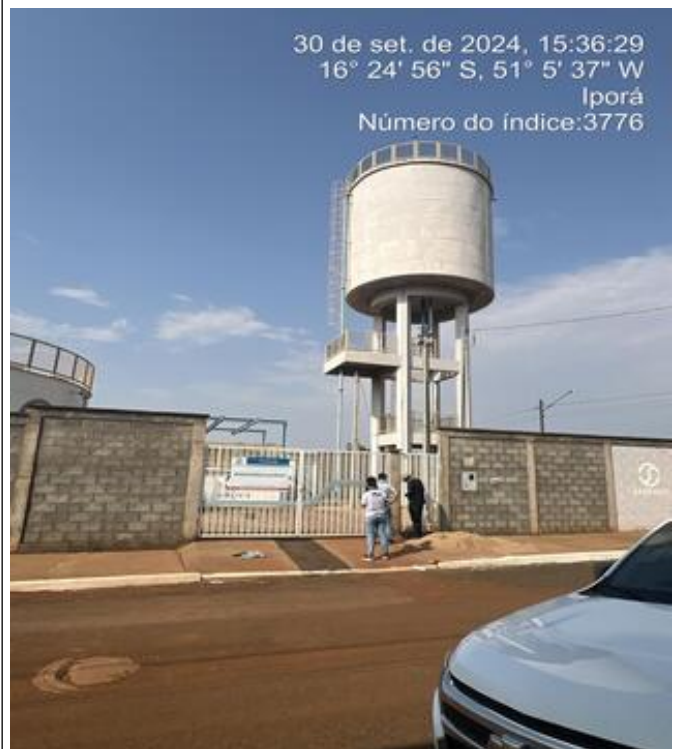
| Locais vistoriados | Situação em 30/09/2024 |
|---|---|
| REL Residencial Jardim Califórnia - 200 M ³ | Interligado e em operação (foto 06). |

Foto 06 - REL/200 m³ concreto instalado e operando.

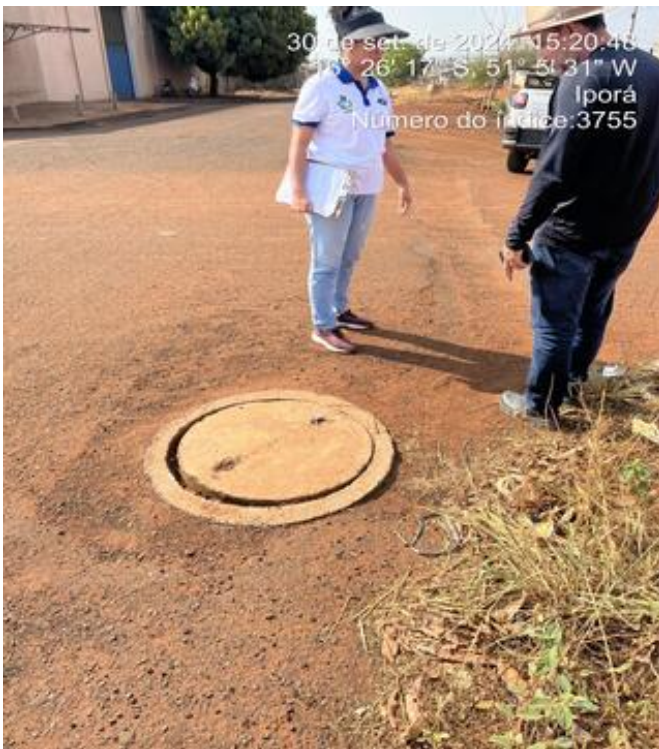
| Locais vistoriados | Situação em 30/09/2024 |
|---|---|
| Reversão do abastecimento parcial da Vila Brasília para o REL Califórnia | O Gerente apresentou os locais nas vias públicas por onde foram feitas a reversão e instaladas válvulas de modulação. (foto 07) |

Foto 07 - Reversão do abastecimento Vila Brasília para o REL/200 m³ - Jardim Califórnia.

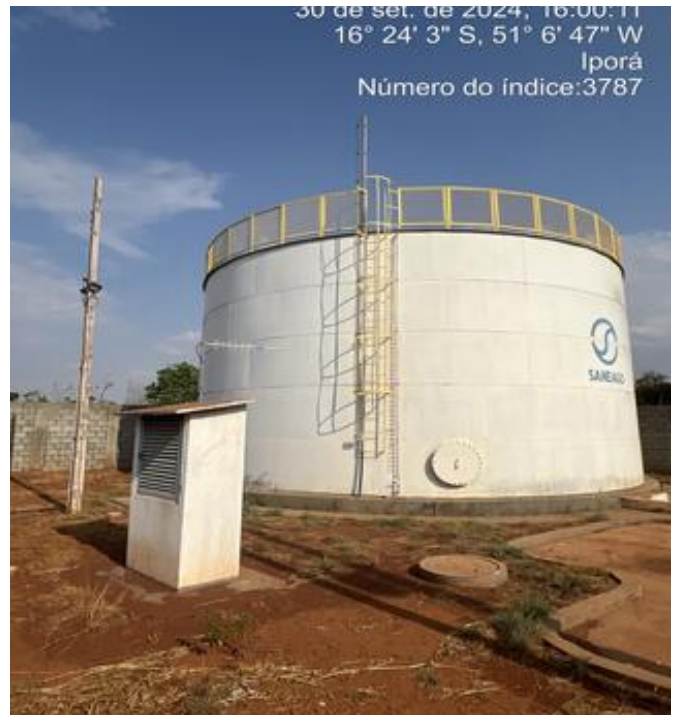
| Locais vistoriados | Situação em 30/09/2024 |
|---|---|
| RAP Nova Iporá - 600 m ³ | Instalado e em operação (foto 08). |

Foto 08 - RAP/600 m³ metálico instalado e operando.

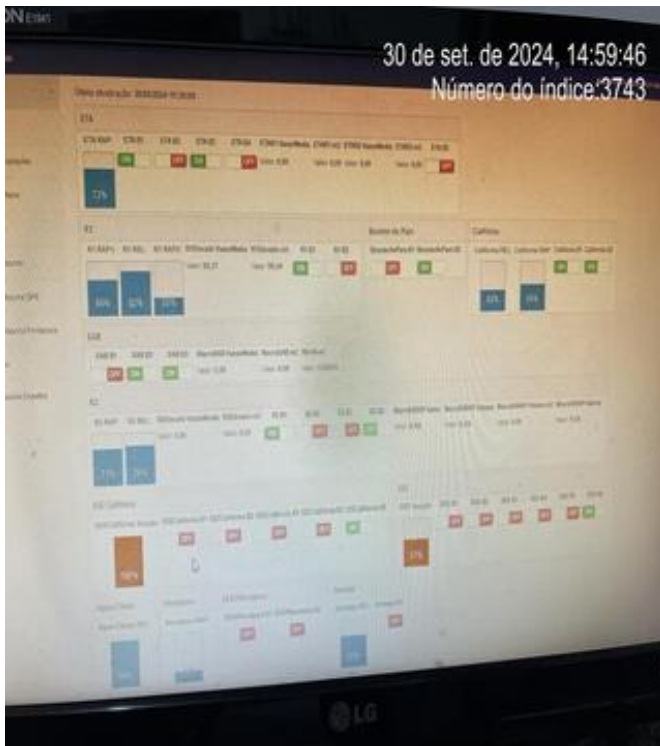
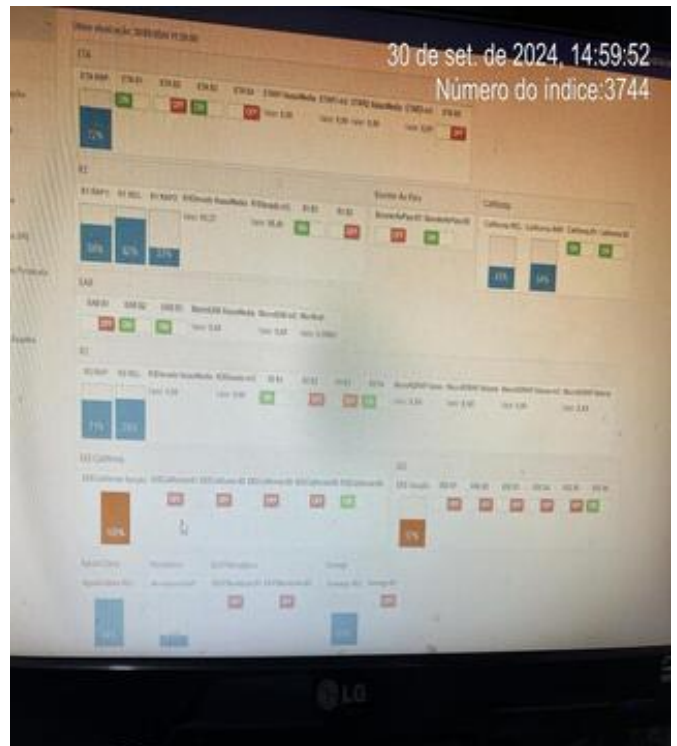
No momento da fiscalização, às 14h59, a situação dos reservatórios era a seguinte (foto 09 e 10):

Foto 09 - No momento da visita o supervisor apresentava os reservatórios com água, conforme fotos acima.

Foto 10 - No momento da visita o supervisor apresentava os reservatórios com água, conforme fotos acima.
