EXPOSIÇÃO DE MOTIVOS PARA O AUTO DE INFRAÇÃO Nº 001/2024-AGR-SFT

Agente: Equatorial Energia Goiás (EQTL GO).

Órgão Fiscalizador: Agência Goiana de Regulação, Controle e Fiscalização de Serviços Públicos (AGR).

Processo Administrativo Punitivo nº: 202400029001536.

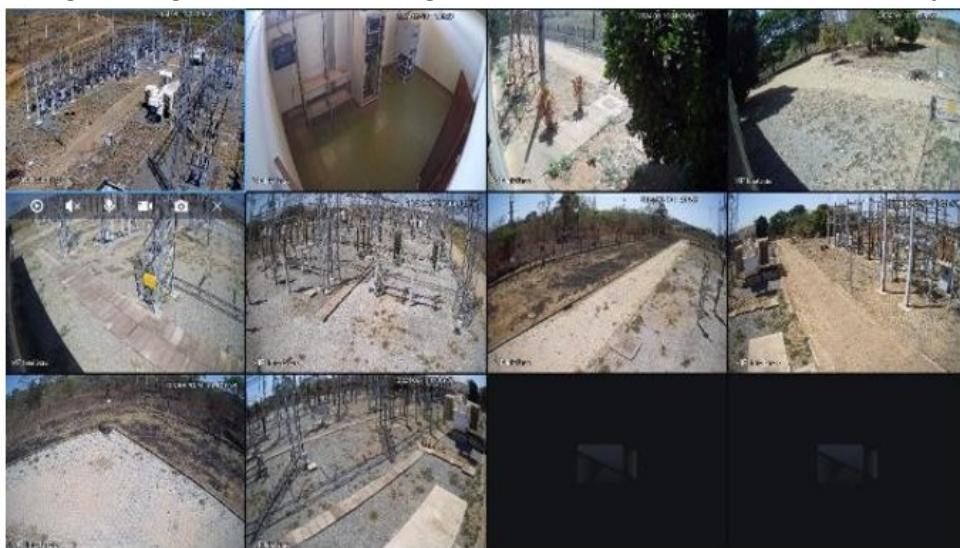
Figura 15 - Sistema de Monitoramento SE MPO

115. Com relação a cerca elétrica de proteção é importante informar que essa subestação possui 14 câmeras, 30 sensores e 1 corneta que são monitoradas 24 horas por dia. Os sensores dispostos em pontos estratégicos do terreno têm como principal funcionalidade disparar os alarmes, que acionam, em tempo real a central de monitoramento da distribuidora.
116. A corneta, por sua vez, é utilizada para o operador falar dentro da subestação, seja inibindo qualquer intruso, marginal ou com alguma equipe técnica que adentrou sem estabelecer comunicação com o centro de operação.
117. A imagem a seguir demonstra a imagem das câmeras instaladas nessa subestação:

118. Como essa subestação possui esse sistema de segurança, as cercas elétricas que eram utilizadas antes foram retiradas (fotos 13.4 e 13.5 do RF).

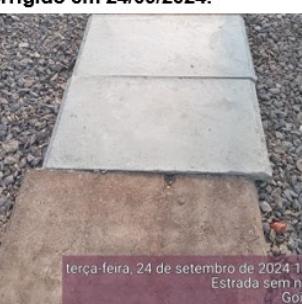
<p>Foto 14.5 – SE MPO - Pátio de manobra. Corrigido em 24/09/2024.</p>

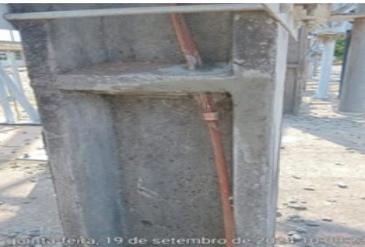
<p>Foto 15.2 – SE MPO - Estrutura com ferragem exposta. Corrigido em 19/09/2024</p>

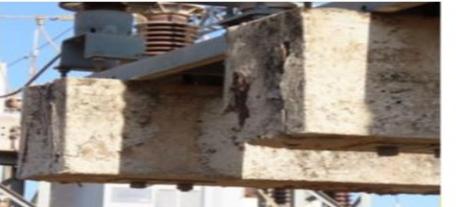
<p>quinta-feira, 19 de setembro de 2024 10:00 Estrada sem nome Colonia Goias</p>
<p>Foto 15.3 – SE CEP - Estrutura com ferragem exposta (ANTES).</p>

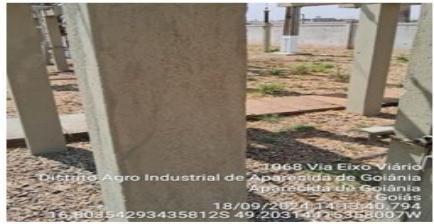
<p>Foto 15.4 – SE CEP - Estrutura com ferragem exposta. Corrigido em 18/09/2024.</p>

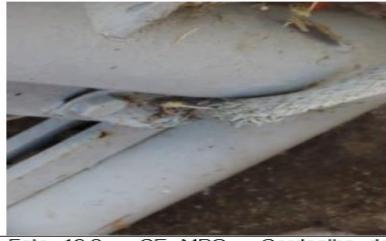
Foto 16.1 – SE MPO - Cordoalha de aterramento do portão danificado (ANTES).

Foto 16.1 – SE MPO - Cordoalha de aterramento do portão danificado. Corrigido em 19/09/2024.

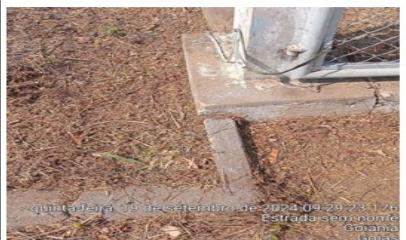
Foto 16.2 – SE MPO - Cordoalha de aterramento do portão danificado. Corrigido em 19/09/2024.

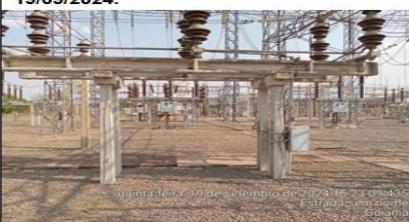
Foto 16.4 – MPO – Aterramento de seccionadora rompido. Corrigido em 19/09/2024.

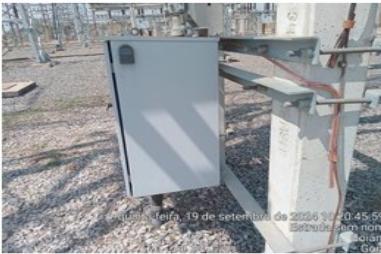
<p>Foto 16.6 – SE MPO– Aterramento da caixa de comando da seccionadora rompido. Corrigido em 19/09/2024.</p>

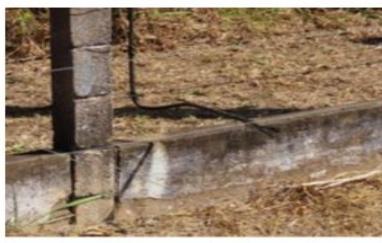
<p>quinta-feira, 19 de setembro de 2024 10:45:599 Estrada Seminário Grande Goiânia - GO</p>
<p>Foto 16.8 – Aterramento da cerca da SE rompido (antes).</p>

<p>Foto 16.8 – Aterramento da cerca da SE rompido. Corrigido em 19/09/2024.</p>

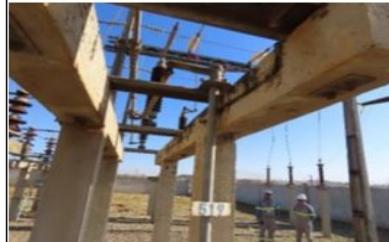
Foto 16.9 – SE CEP -Aterramento rompido (seccionadora 519) (antes).

Foto 16.9 – SE CEP -Aterramento rompido (seccionadora 519). **Corrigido em 17/09/2024.**

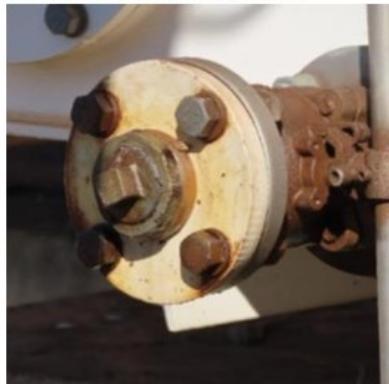
Foto 17.1 – SE MPO- Merejamento de óleo Chave no Trafo T1 (138/138 KV).

O mostrador local é utilizado para coleta de óleo isolante, destinado à análise laboratorial periódica.

Por esse motivo, a presença de vestígios de óleo na parte externa da válvula é esperada e não representa um vazamento ou falha operacional, mas sim o resultado do uso rotineiro durante a manutenção do equipamento.

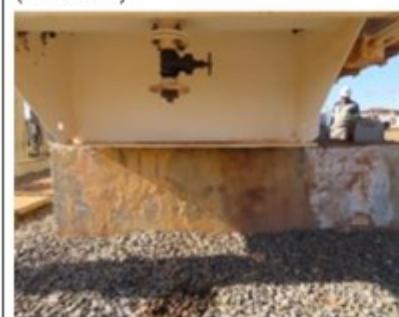
Foto 17.4 – SE CEP- Merejamento de óleo (TRAFO T1)

O mostrador local é utilizado para coleta de óleo isolante, destinado à análise laboratorial periódica.

Por esse motivo, a presença de vestígios de óleo na parte externa da válvula é esperada e não representa um vazamento ou falha operacional, mas sim o resultado do uso rotineiro durante a manutenção do equipamento.

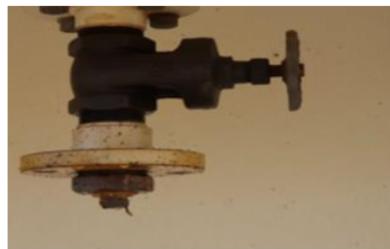
17.5 – SE CEP- Merejamento de óleo
(TRAFO T1)

O mostrador local é utilizado para coleta de óleo isolante, destinado à análise laboratorial periódica.

Por esse motivo, a presença de vestígios de óleo na parte externa da válvula é esperada e não representa um vazamento ou falha operacional, mas sim o resultado do uso rotineiro durante a manutenção do equipamento.

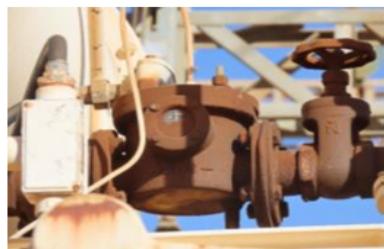
Foto 17.6 – SE NGA- Merejamento de óleo no relé Buchholz

Durante o processo de montagem e instalação do relé apresentado, é comum a ocorrência de pequenos resíduos de óleo, resultantes de ajustes técnicos e referente aos componentes. Esses resíduos podem ser explicados pelas seguintes razões:

Lubrificação dos Componentes Internos: Durante a montagem, é necessário aplicar óleo de lavagem em peças móveis, como válvulas e conexões, para garantir o funcionamento suave e evitar desgaste.

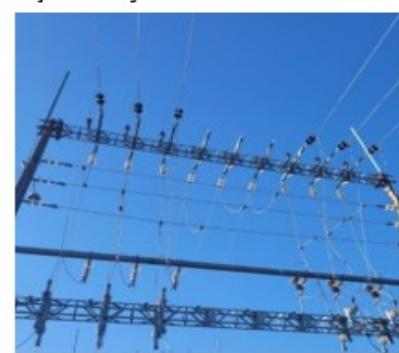
Foto 19.5 – SE SUC – Resto de ave na treliça. Correção em 28.06.24.

Fotos abaixo demonstram a retirada do pássaro do local

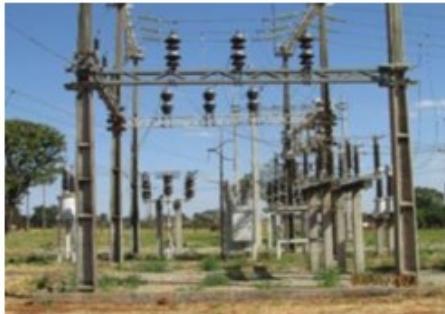
<p>Foto 21.5 – SE GUA – Presença de vegetação rasteira (ANTES).</p>

A photograph showing a substation area with several electrical transformer units and utility poles. The ground in front of the equipment is covered with dense, low-lying vegetation.	<p>Foto 21.5 – SE GUA – Presença de vegetação rasteira. Corrigido em 11.09.2024.</p>

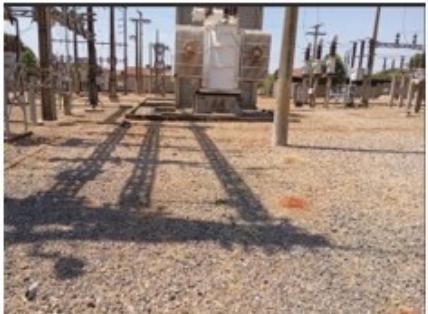
A photograph of the same substation area, showing the same equipment and utility poles. The ground in front of the equipment appears to be cleared or has less vegetation compared to the original photo.
---	---

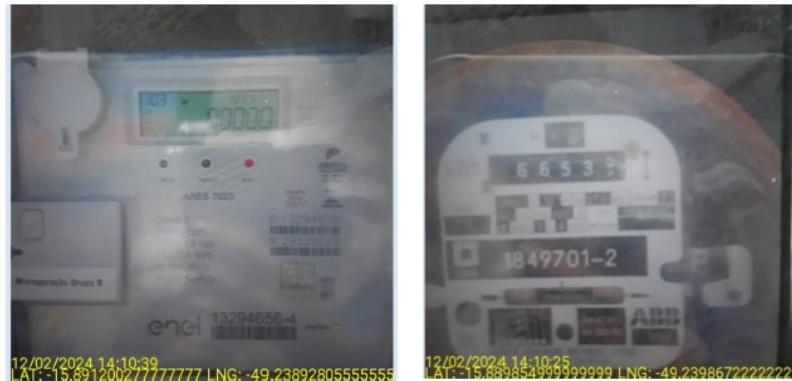
133. Outra evidência cabal da execução do serviço no dia indicado, é a foto da execução da troca do medidor em campo, onde consta a informação de 12/02/2024.

Figura 26 - Evidência Instalação do Medidor
