ESTADO DE GOIÁS
AGÊNCIA GOIANA DE REGULAÇÃO, CONTROLE E FISCALIZAÇÃO DE SERVIÇOS
PÚBLICOS
GERÊNCIA DE SANEAMENTO BÁSICO

RELATÓRIO Nº 33 / 2022 AGR/GESB-06090

RELATÓRIO DE FISCALIZAÇÃO

Consta desse relatório os resultados da fiscalização realizada no dia 21 de julho de 2022, no município de **Luziânia**, pertencente à Gerência Regional de Serviços (GRS) de **LUZIÂNIA**.

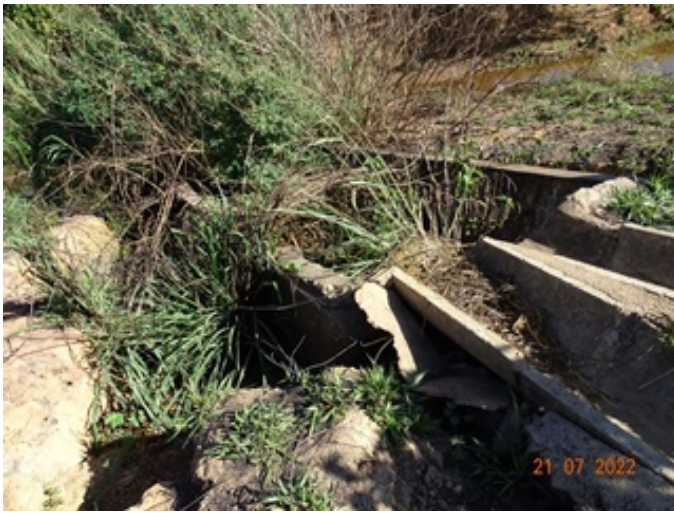
Unidade	Descrição da Não Conformidade	Artigo Infringido ¹	D ²	Determinação	Prazo (dias)	Obs.:
ETE	Erosão do talude de sustentação da tubulação de lançamento do efluente no corpo receptor Rio Vermelho, margem esquerda.	Art. 13, inciso XIV.	01	Recuperar talude de sustentação da tubulação de lançamento do efluente no corpo receptor Rio Vermelho, margem esquerda.	180	Esta margem do corpo receptor foi recuperada há quatro anos atrás (set. 2018). No dia 21 de julho de 2022, numa visita técnica de retorno, visualizamos o início de nova erosão no mesmo ponto onde foi executada a última obra de recuperação. (Fotos 01 a 03)

Foto 1 - Início de erosão lateral esquerda do talude de sustentação da calha de água pluvial.

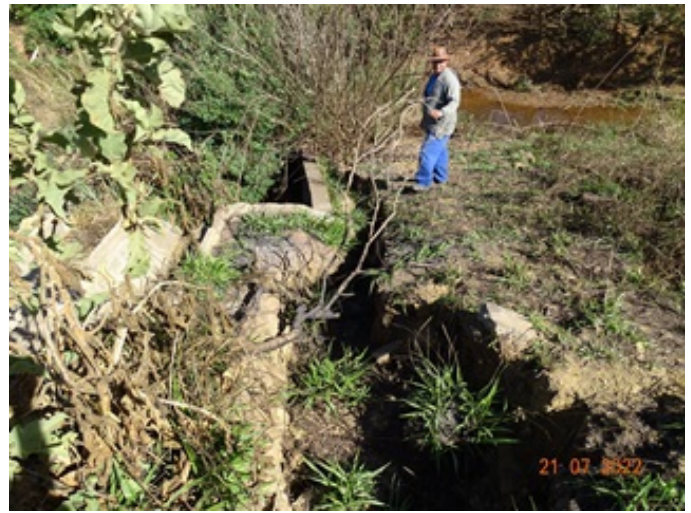
Foto 2 - Início de erosão lateral direita do talude de sustentação da calha de água pluvial.

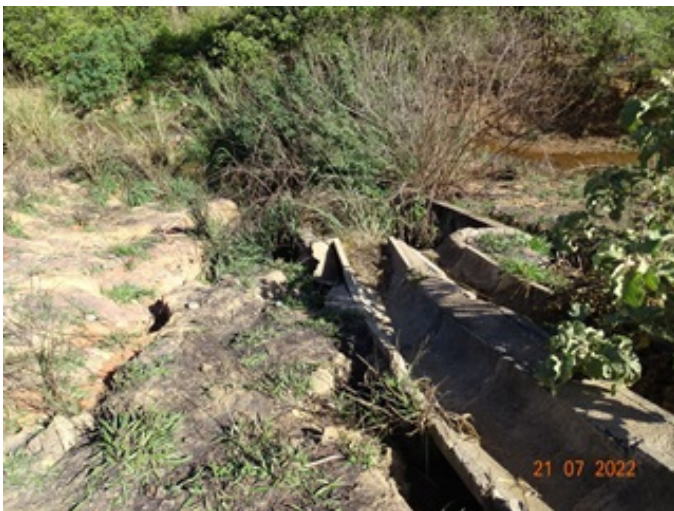
Após a realização da fiscalização nas instalações dos Sistemas de Abastecimento de Água (SAA) e dos Sistemas de Esgotamento Sanitário (SES), bem como do escritório comercial do Prestador de Serviços **SANEAMENTO DE GOIÁS S/A - SANEAGO** no município de **LUZIÂNIA**, verificou-se que o item solucionado há quatro anos voltou a apresentar erosão no ponto corrigido.

Foto 3 - Vista panorâmica da situação atual da erosão do talude de sustentação das calhas de água pluvial na margem esquerda do corpo receptor Rio Vermelho.

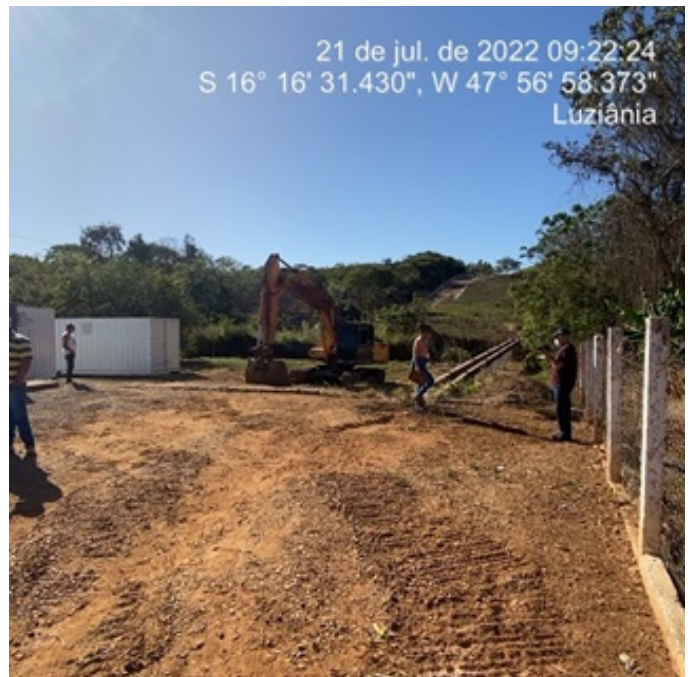
Foto 4 - Registro de máquina e equipamentos da empresa Conserva Solo Engenharia, contratada da Saneago.

TN	Determinação com prazo em vigor	Vencimento
019/2018	Recuperar base de sustentação do emissário de esgoto na travessia sobre o Rio Vermelho, que estão sendo descalçados devido erosão do leito do Rio.	01 de março de 2023. Fotos 04 e 05

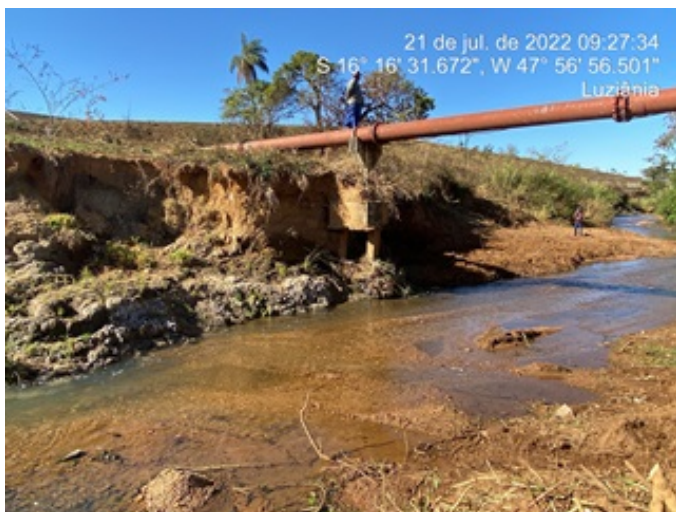
Foto 5 - Situação atual do calçamento dos pilares de sustentação das adutoras de esgoto na travessia sobre o Rio Vermelho.
