RELATÓRIO Nº 69 / 2023 AGR/GESB-06090

RELATÓRIO DE FISCALIZAÇÃO

Consta desse relatório os resultados da fiscalização realizada no dia 11 de maio de 2023, no município de **Gemeleira de Goiás**, pertencente à Gerência Regional de Serviços (GRS) de **Anápolis**.

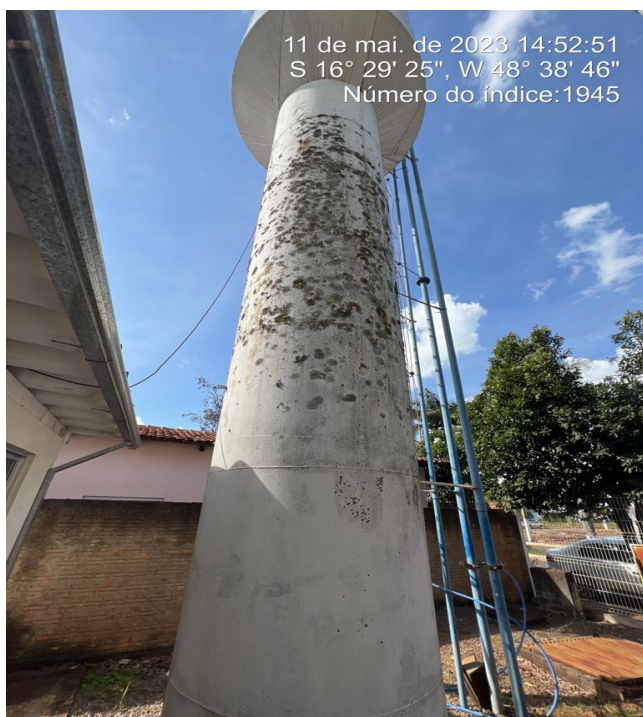
Foto 1 - C.R. REL R1 com pintura desgastada e corrosão na base do REL/R1.

| Unidade | Descrição da Não Conformidade | Artigo Infringido ⁸ | D ⁹ | Determinação | Prazo (dias) | Obs.: |
|---|--|---|---|---|---|---|
| C.R. REL R1 e R2 | Pintura desgastada e corrosão na base do REL/R1 e R2. | Art. 13, inciso XIV | 02 | Providenciar a recuperação das instalações do SAA, corrigir as patologias detectadas. | 180 | Foto 01 e 02 |

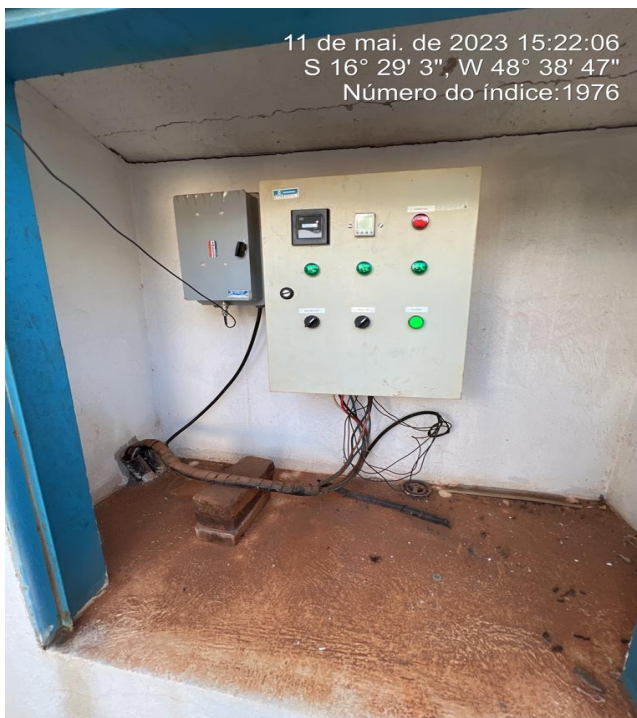
Foto 5 - Poço P1 (cidade) quadro de comando sem aviso de advertência.

| Unidade | Descrição da Não Conformidade | Artigo Infringido ⁸ | D ⁹ | Determinação | Prazo (dias) | Obs.: |
|---|--|---|---|---|---|---|
| Poço P1 e P3 | Quadro de comando sem aviso de advertência. | Art. 11, inciso III | 03 | Providenciar sinalização de advertência. | 30 | Foto 04 e 05 |
