RELATÓRIO DE FISCALIZAÇÃO

Vilas Boas (Itauçu)

Saneamento de Goiás S/A – SANEAGO

RF 0021/2016 – GESB

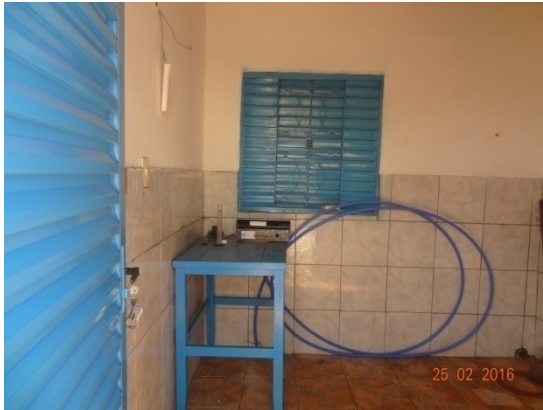
TN ¹	Não Conformidades Detectadas	Obs.
094/2015	Pintura desgastada e perda de revestimento na sala do clorador	Foto 1.

Foto 1 –Recuperação de pintura de revestimento

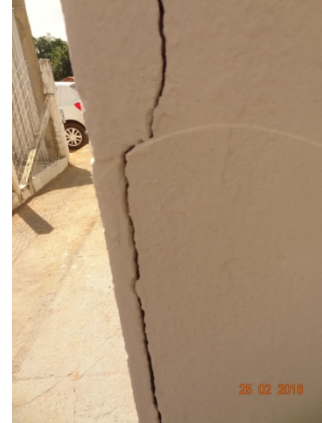
UNIDADES	Descrição da não conformidade	Artigo infringido ²	D ³	Determinação	Prazo	Obs.:
ETA	Presença de trincas, infiltrações, eflorescências. (e possível corrosão da armadura de um pilar da sala do clorador).	Art. 13, inciso XIV	1	Providenciar a recuperação das instalações do SAA, corrigindo as patologias detectadas.	180	Fotos 2.

Foto 2 –Trinca e possível corrosão
