**RELATÓRIO
DE
FISCALIZAÇÃO**

**Santa Bárbara (Jaraguá)
Retorno**

Agência Goiana de Regulação,
Controle e Fiscalização
de Serviços Públicos

RF 0058/2017 – GESB

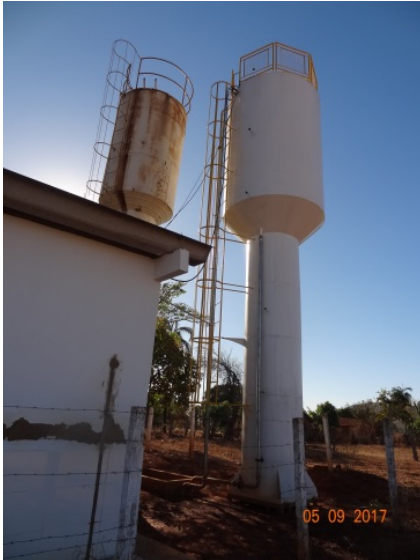
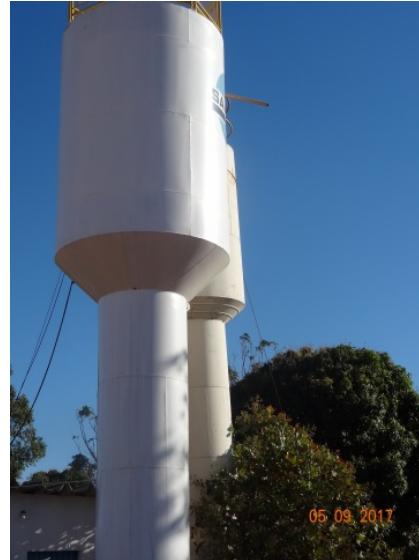
TN ¹	Não Conformidades Detectadas	Obs.
117/2016	REL metálico com pintura desgastada e vazamento na base de fixação	Foto – 01 e 02

Foto 1 – REL novo no SAA Santa Bárbara foto 1 e 2.

Foto 2 – REL novo no SAA Santa Bárbara.

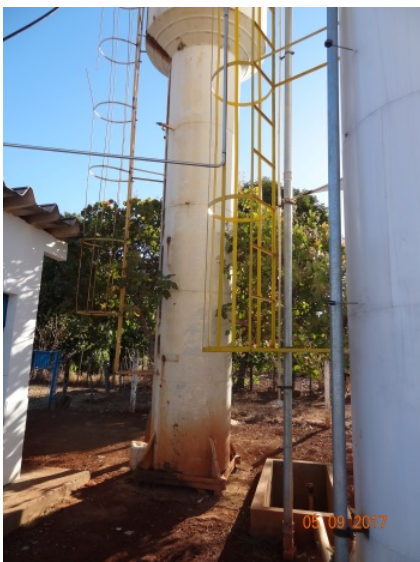
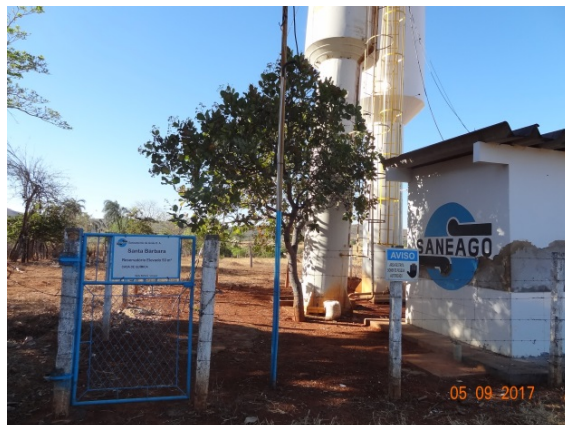
Unidades	Descrição da Não Conformidade	Artigo Infringido ¹	D ²	Determinação	Prazo (dias)	Obs.:
Reservatórios	REL com base de sustentação deteriorada e com risco de queda.	Art. 13, inciso XIV	1	Providenciar manutenção das instalações e equipamentos, de forma a evitar risco à segurança de pessoas e patrimônio.	30	Fotos – 03 e 04
	Abrigo de cloração com perda de revestimento e pintura desgastada, na área do REL.	Art. 13, inciso XIV	2	Providenciar a recuperação do revestimento.	180	Fotos – 05 e 06

Foto 3 – REL antigo e danificado

Foto 4 – REL antigo e danificado

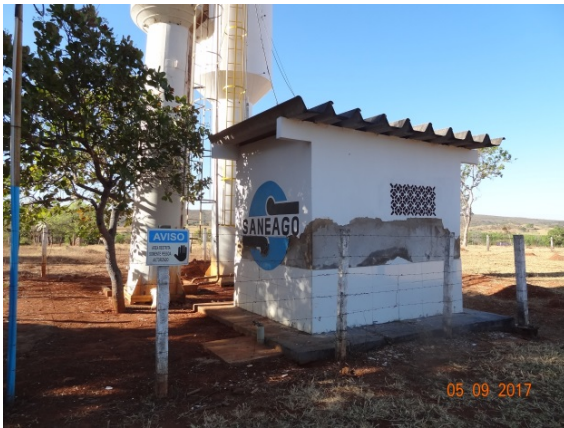
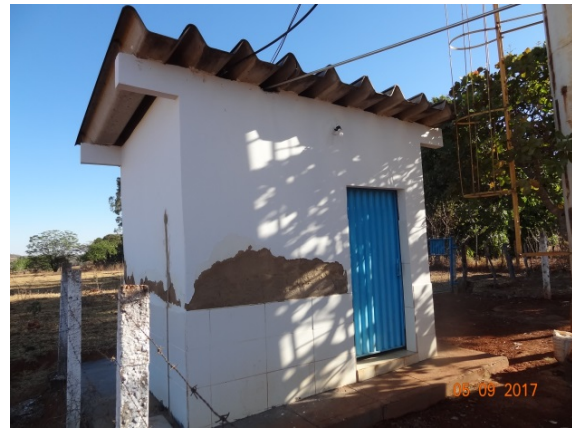
Foto 5 – Abrigo de cloração com perda de revestimento.

Foto 6 – Abrigo de cloração com perda de revestimento.
