RELATÓRIO DE FISCALIZAÇÃO

Planaltina de Goiás

Saneamento de Goiás S/A – SANEAGO

RF 0086/2016 – GESB

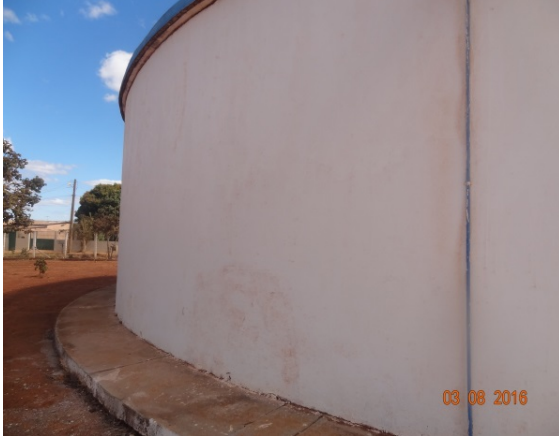
TN¹	Não Conformidades Detectadas	Obs.
088/2015	Trincas e infiltrações, RAP Itapuã II	Foto - 01
090/2015	Pequeno furo na base do RAP Boa Esperança	Foto - 02

Foto 1 –RAP Itapuã II recuperado

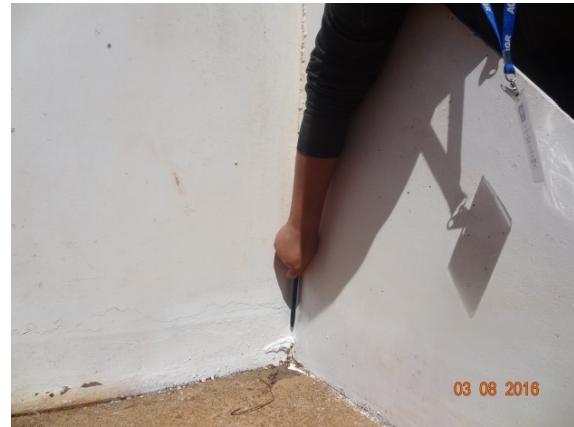
Foto 2 –RAP Boa Esperança com base recuperada

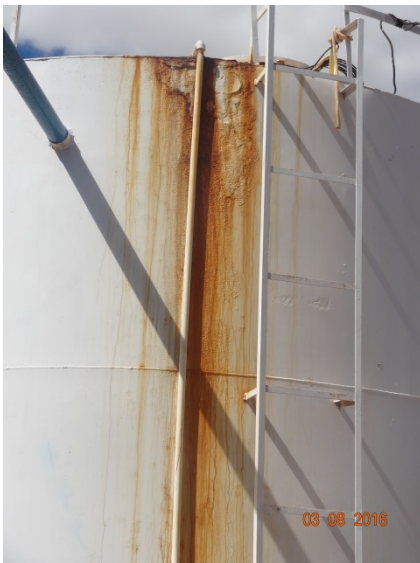
TN ¹	Artigo Infringido ²	Determinações Não Cumpridas	Obs.
0089/2015	Art. 13, inciso XIV	Corrosão no tanque e estruturas na caixa de reunião, Jardim das Paineiras	Fotos - 03

Foto 3 –RAP/caixa de reunião com corrosão no tanque e estrutura

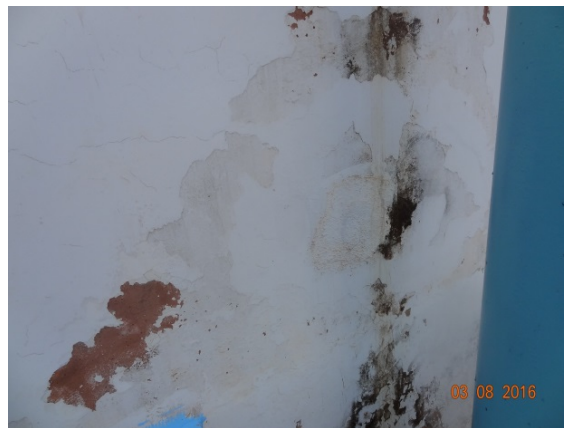
Foto 4 – Pintura desgastada no reservatório do escritório comercial

Unidades	Descrição da Não Conformidade	Artigo Infringido ¹	D ²	Determinação	Prazo (dias)	Obs.:
Reservatórios	RAP/caixa de reunião Jardim das Paineiras com vazamento nas bombas.	Art. 13, inciso XIV	01	Providenciar manutenção das instalações e equipamentos.	30	
	RAP escritório com infiltrações e pintura desgastada (1200m ³).	Art. 13, inciso XIV	02	Providenciar a recuperação das instalações do SAA, corrigindo as patologias detectadas.	180	Foto - 04
	RAP/caixa de reunião Jardim das Paineiras com perda de revestimento no abrigo de cloração parte interna e externa.	Art. 13, inciso XIV	03	Providenciar a recuperação do revestimento.	180	Foto - 05
	RAP Itapuã II com ausência de guarda-corpos escada, cobertura e área dos registros de saída do reservatório. RAP semienterrado do escritório sem guarda-corpos na cobertura.	Art. 13, inciso XIV	04	Providenciar guarda-corpos de proteção.	180	Fotos - 06

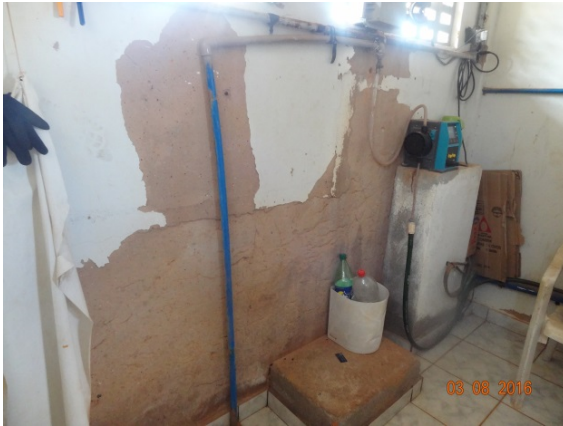
Foto 5 – Perda de revestimento na sala de cloração Jd. das Paineiras

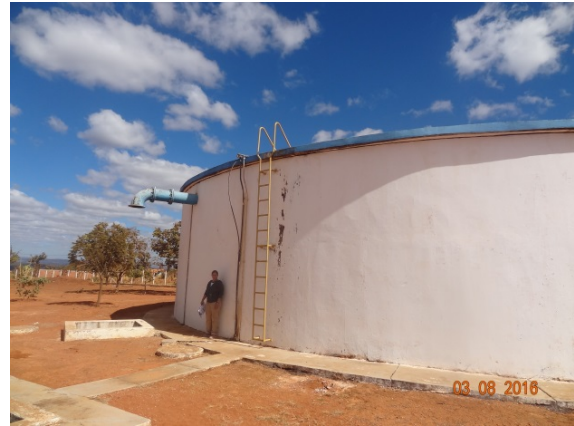
Foto 6 –RAP Itapuã II sem guarda-corpos escada e cobertura
