RELATÓRIO DE FISCALIZAÇÃO

**Campinorte
Falta de Água**

RF 0086/2017 – GESB

Goiânia, outubro de 2017

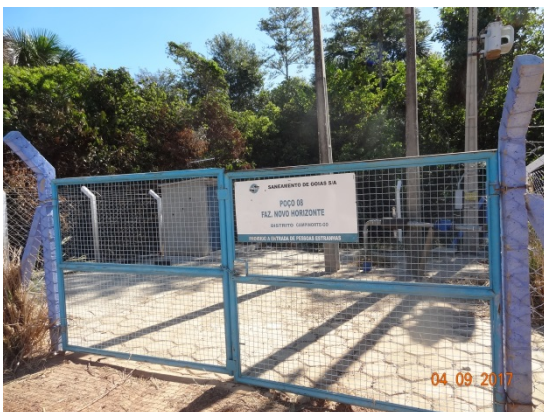
Foto 1 – Poço – 08 Faz. Novo Horizonte

As medidas mitigadoras foram feitas com interligação do poço 08 com vazão de 34,4m³/h (foto – 1), com este poço foi resolvido à demanda. Perfurou mais dois poços tubulares e não foram interligados:

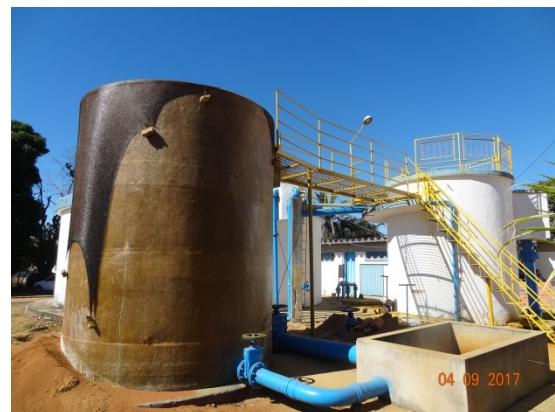
Foto 2 – ETA de Campinorte

Foi feito estudo para troca do transformador da ETA de 30 KVA para 75 KVA, projeto executado pela SANEAGO, aguardando solução da CELG.
