**RELATÓRIO
DE
FISCALIZAÇÃO**

Cristalina

Saneamento de Goiás S/A – SANEAGO

RF 0092/2016 – GESB

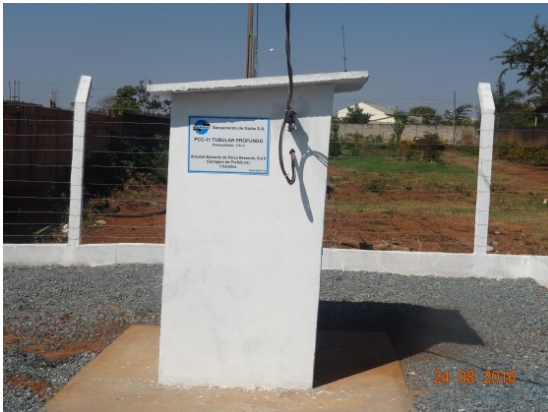
- Foram perfurados 07 novos poços em 2016 de forma preventiva – já registrados em relatório anterior (foto 04);
- O poço PCC 11 está interligado (foto 01);
- O RHO está instalado e interligado à nova adutora, mas não está em funcionamento pleno (foto 02);
- A EEAB e a Caixa de Reunião estão concluídas e interligadas, aguardando testes finais.
- A água dos poços continua sendo lançada na barragem da captação superficial (foto 03).

Foto 1 – Poço PCC 11 com identificação adequada.

TN ¹	Não Conformidades Detectadas	Obs.
042/2016	Ausência de identificação ou identificação inadequada.	Foto 01
043/2016	Divergência de nomenclatura do cadastro de poços tubulares profundos.	-

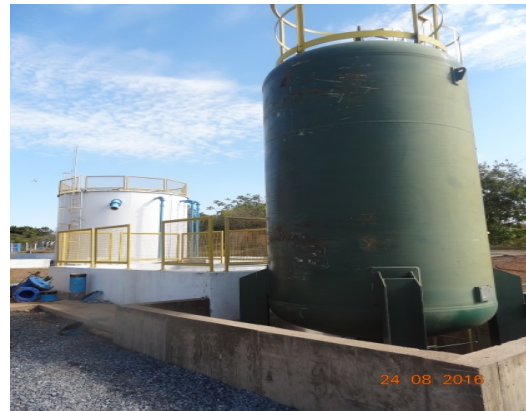
Foto 2 – RHO instalado, mas não em funcionamento.

Segundo o senhor Carlos Roberto Belarmino Assunção, encarregado de obras da empresa Eletrocenter Montagens Ltda, a previsão de término das obras é de 15 dias. O mesmo esclareceu que para o funcionamento da nova Estação Elevatória (EEAB) ainda é necessário capear as 02 adutoras antigas (DN 200) e a montagem de uma Válvula Redutora de Pressão (VRP) no meio do trajeto entre a captação e a ETA, na adutora nova. O tempo previsto para a interligação dos poços à caixa de reunião da captação também é de 15 dias. Após este período a água captada nos poços deixará de ser lançado na captação superficial, o que conferirá maior eficiência ao sistema.

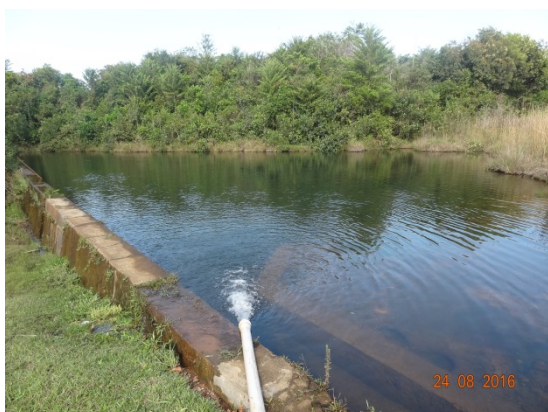
Foto 3 – Água dos poços sendo lançada na barragem de captação superficial

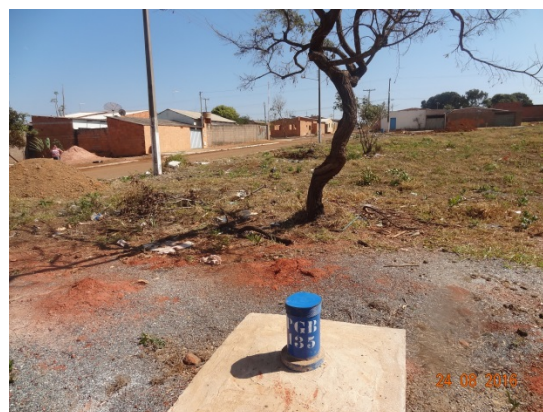
Foto 4 – Um dos poços perfurados em 2016 – para possível necessidade futura.

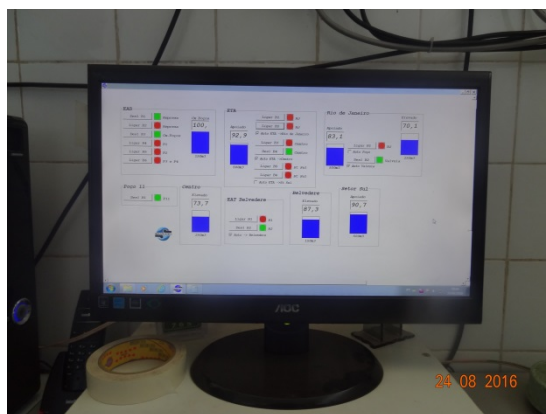
Ao ser questionado sobre paralisações no abastecimento de água o gerente do distrito informou que nos períodos de alto consumo, entre 11h00min e 17h00min, alguns reservatórios (Elevado de 250 do Centro, Belvederes 250, Elevado 250 Rio de Janeiro) ficam com reserva mínima, o que acarreta em paralisação temporária nos bairros mais altos da cidade. Relatou ainda que a maioria dos moradores desses bairros tem reservatórios próprios em casa e por isso, normalmente, não ficam sem água durante o período de paralisação temporária do abastecimento pela Saneago (Foto 05).

Foto 5 – Níveis dos reservatórios no momento da fiscalização
