**RELATÓRIO  
DE  
FISCALIZAÇÃO**

**Alto Paraíso de Goiás  
Inicial**

**Saneamento de Goiás S/A - SANEAGO**

**RF 0098/2017 – GESB**

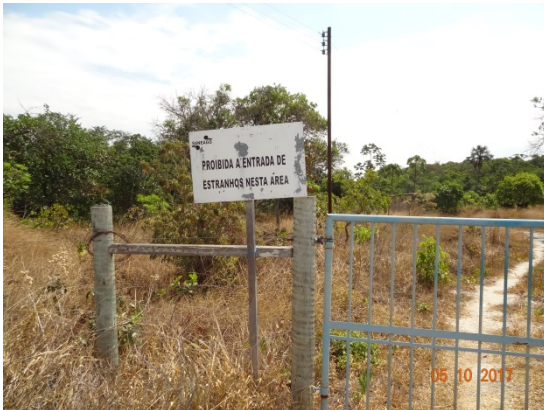
**Foto 1** – Captação/EEAB sem placa de aviso de risco e urbanização.

Unidades	Descrição da Não Conformidade	Artigo Infringido <sup>1</sup>	D <sup>2</sup>	Determinação	Prazo (dias)	Obs.:
Captação	Área de risco sem aviso de advertência.	Art. 11 Inciso III	01	Providenciar sinalização de advertência.	30	Foto 01
	Falta urbanização da área de captação/EEAB.	Art. 13, inciso XIV	02	Providenciar manutenção das instalações e equipamentos.	90	Foto 01
ETA	Ausência de comprovação da capacitação dos operadores.	Art. 11, inciso XXIV	03	Encaminhar à AGR documentos hábeis que comprovem a capacitação dos operadores.	30	-
	Sala do clorador com exaustor inoperante.	Art. 13, inciso XIV	04	Substituir ou concertar o exaustor	90	-
	Pintura desgastada nas edificações da ETA.	Art. 13, inciso XIV	05	Providenciar a recuperação da pintura.	180	Fotos 02
	Ausência de guarda-corpos na escada e topo dos filtros Russos.	Art. 13, inciso XIV	06	Providenciar guarda-corpos nas unidades da ETA. RECOMENDAÇÃO: Providenciar passarela de um filtro para o outro.	180	Foto 03

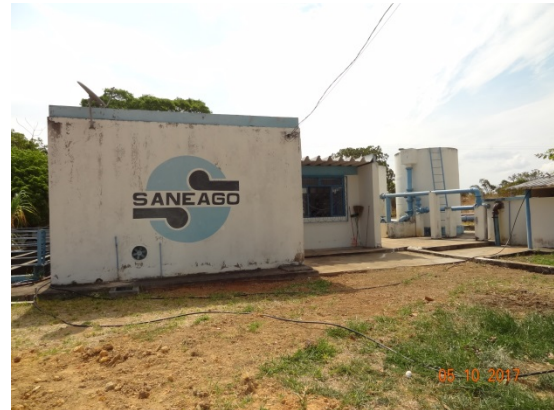
**Foto 2** – Pintura desgastada nas edificações da ETA.

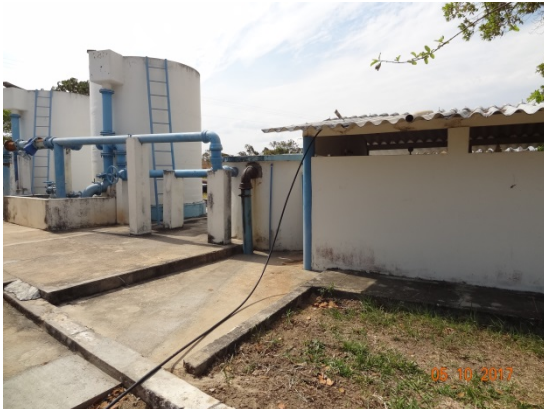
**Foto 3** – ETA sem guarda-corpos na escada, e sem passarela no topo dos filtros Russo.

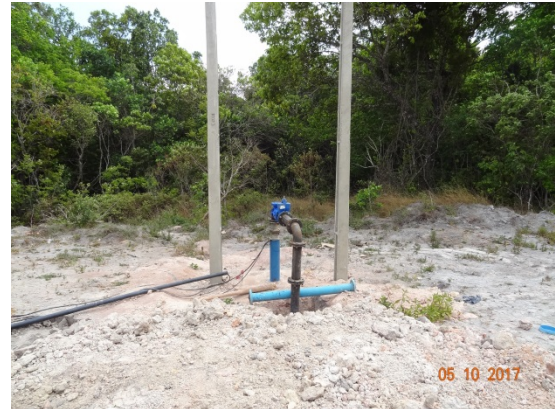
**Foto 4** – Poço 2 sem urbanização e sem identificação.

Poços	Inexistência de identificação do poço 02 próximo à ETA.	Art. 11 Inciso I	07	Providenciar a identificação das unidades do SAA.	30	Foto 04
	Área do poço 02 sem urbanização, sem cerca de proteção e/ou portão.	Art. 13, inciso XIV	08	Urbanizar e instalar cerca e/ou portão.	90	Foto 04
	Vazamento nas conexões do encanamento Poço 01	Art. 13, inciso XIV	09	Providenciar recuperação dos equipamentos do SAA.	30	Foto 05

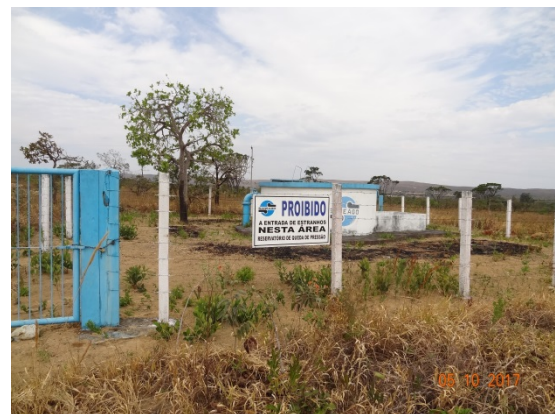
**Foto 6** - RAP da cidade sem guarda-corpos na escada e topo.

<b>Reservatórios</b>	RAP da cidade com ausência de guarda-corpos na escada e topo.	Art. 13, inciso XIV	10	Providenciar guarda-corpos na escada e topo do reservatório.	180	Foto 06
----------------------	---	---------------------	----	--	-----	---------
