# Estudo de infiltração do perfil de solo

## Segundo Estudo

### CEASA – CENTRAIS DE ABASTECIMENTO DO ESTADO DE GOIÁS

Documento	Identificação	Revisão	Folha
ESTUDO DE INFILTRAÇÃO DO PERFIL DE SOLO SEGUNDO ESTUDO	CEASA – GO – 2º estudo	0	1/40

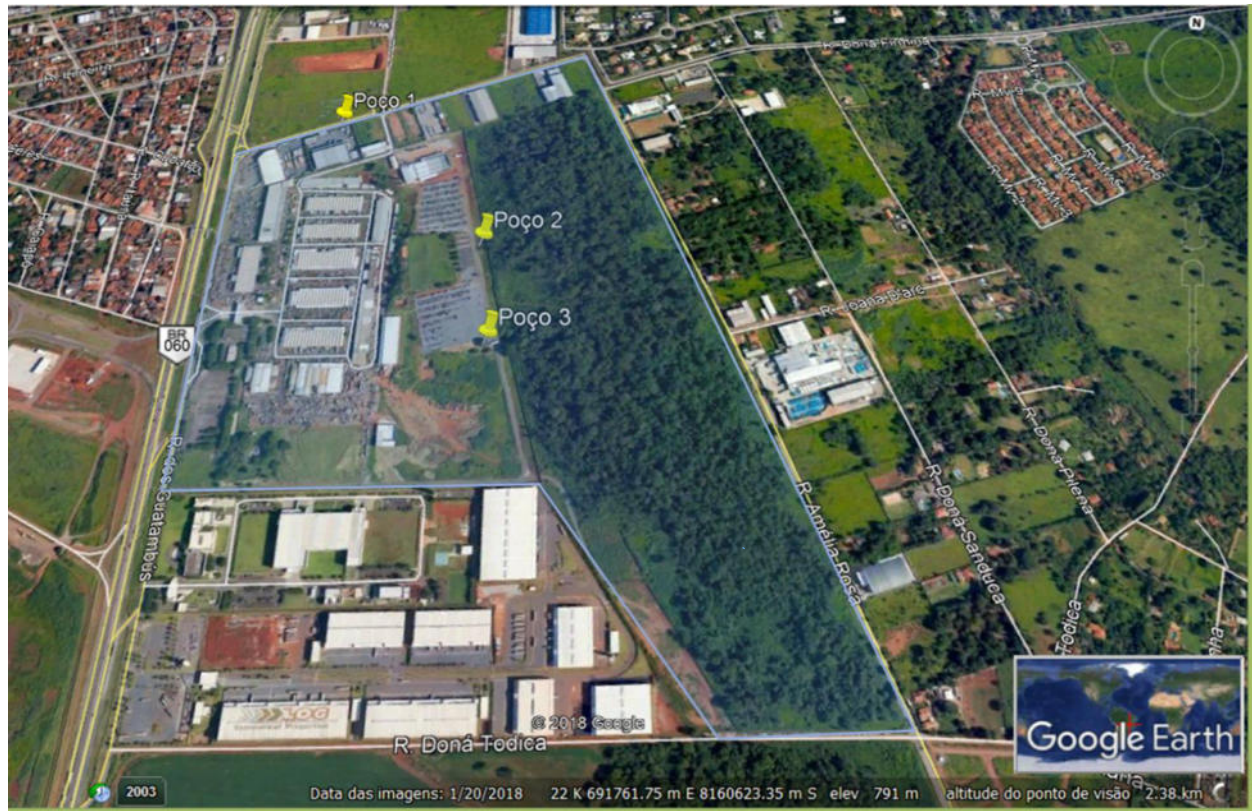
Figura 1 - Localização dos pontos de ensaio de infiltração e permeabilidade na área da CEASA. (Google Earth: data da imagem: 03/07/2019, acesso: 03/07/2019).

A Figura 1 mostra a situação da área dentro do município de Goiânia e detalha a locação dos pontos onde foram perfurados os poços para o ensaio de infiltração. Os laudos de sondagem do empreendimento apresentados não mostram o nível do lençol freático, visto que o mesmo, não foi encontrado até a profundidade de perfuração da sondagem, perfuração variando entre 13,45 a 14,45m, conforme documentação apresentada pelo empreendimento no ANEXO C desse relatório.

Neste estudo foi escolhido pontos representativos da área. As coordenadas geográficas dos pontos estudados são aproximadamente: Poço 1 -  $16^{\circ}37'22,5''S$  e  $49^{\circ}12'14,29''W$ ; Poço 2 -  $16^{\circ}37'32,16''S$  e  $49^{\circ}12'3,47''W$ ; Poço 3 -  $16^{\circ}37'39,11''S$  e  $49^{\circ}12'2,22''W$  (dados aproximados obtidos do Google Earth em 03/07/2019). A cota altimétrica aproximada da área é em torno de 810m para os três pontos obtidas do levantamento altimétrico do local, documento apresentado pela CEASA.

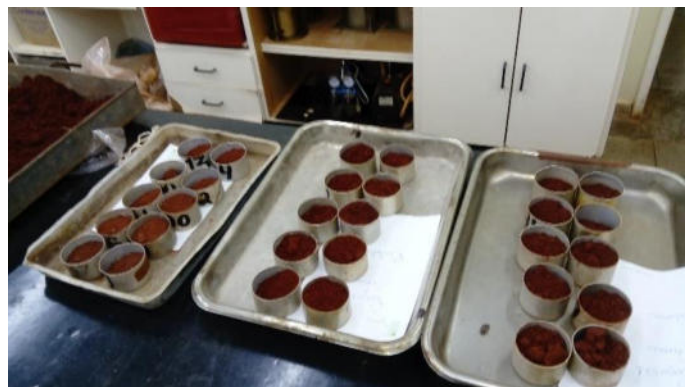
Figura 4 - Grupo das 5 amostras para avaliar a umidade sendo duas unidades para cada ponto.

Na Figura 4 é apresentado as amostras das cinco profundidades para o ensaio de umidade natural do perfil do solo.

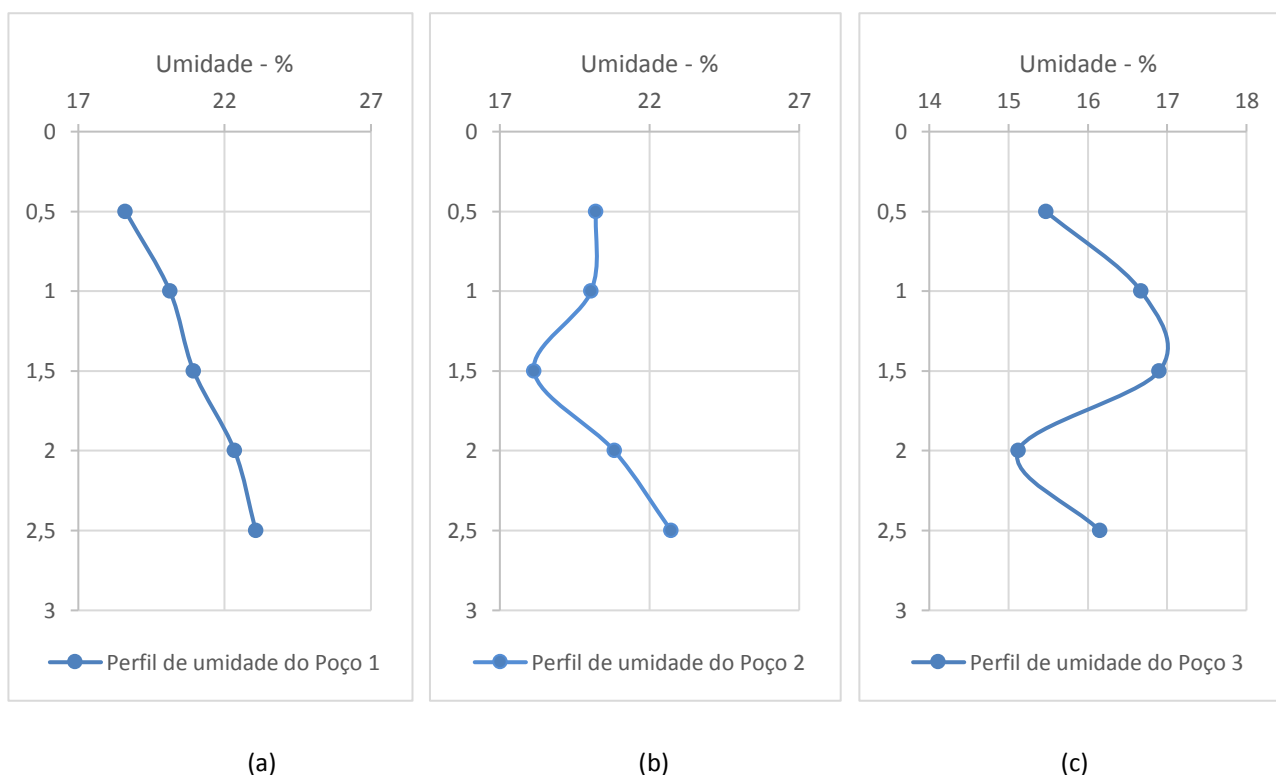
Figura 5 - Poço 1 - Perfil de umidade do solo e profundidade do poço ensaiado

Os solos possuem umidade variando entre 15 e 23 %, onde o solo 1 possui umidade que varia com a profundidade e os outros dois tem uma pequena variação intermitente com a profundidade. O poço 2 apresenta uma maior capacidade de infiltração na profundidade de 1,5, possivelmente por apresentar uma granulometria mais aberta nesta profundidade. Já o solo do poço 3 isso ocorre na profundidade de 2,0m.

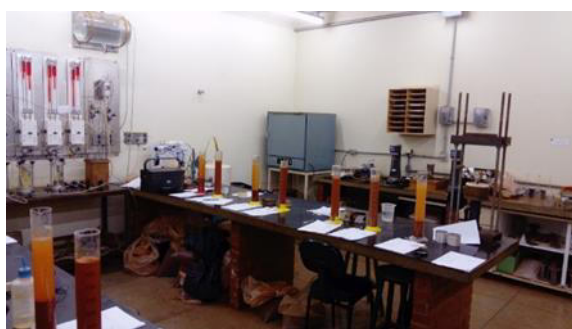
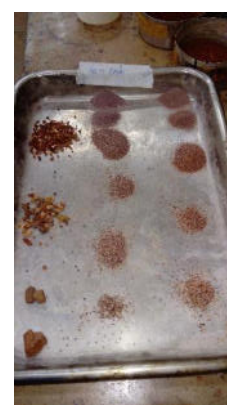
Figura 6 – Procedimentos para os ensaios de laboratório: (a) grupo de provetas mostrando os ensaios de sedimentação das amostras de 1,0 e 2,0 m de profundidade nos processos floculados e defloculados peneiramento da parte grossa; (b) peneiramento de partículas (c) diâmetro das partículas nas profundidades estudadas.

A Figura 6 apresenta em (a) grupo de provetas mostrando os ensaios de sedimentação das amostras de 1,0 m e 2,0m de profundidade nos processos floculados e defloculados, a série de provetas mostrando a sedimentação do material nas diversas fases, com e sem defloculante, e nas duas profundidades da granulometria, em (b) o processo de pesagem dos balões que avaliam a densidade seca do solo; em (c) resultado do peneiramento das partículas com diâmetro acima das areias. procedimento de retirada de ar dos balões de massas específicas dos sólidos do solo.

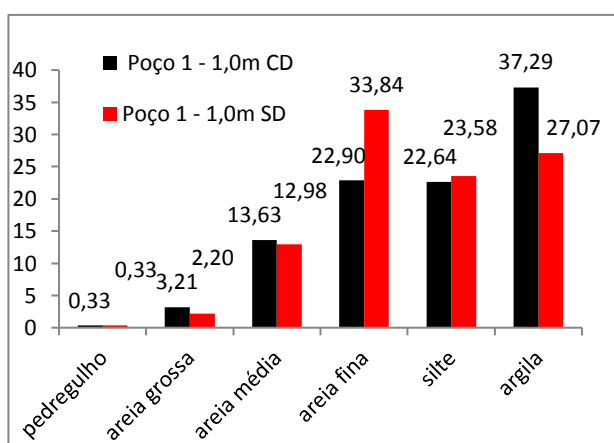
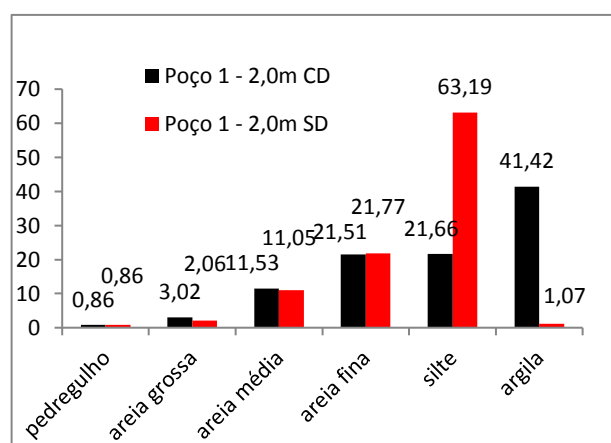
Figura 7 - Gráfico com resultado dos materiais da amostra de 1,0m e 2,0m no poço 1.

A Figura 7 mostra para o poço 1 que a granulometria em 1,0m de profundidade passa de um solo arenoso quando analisado sem defluculação para um solo argiloso quando floculado. Em 2,0m esse solo apresenta-se siltoso sem defluculação e quando defloculado torna-se bastante argiloso.

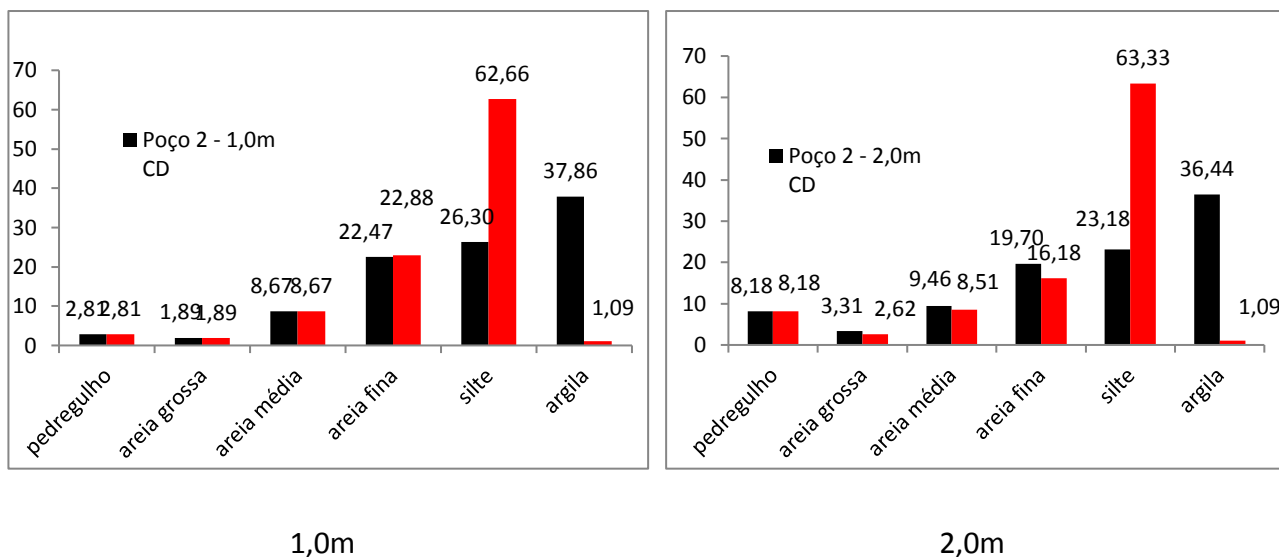
Figura 8 - Gráfico com resultado dos materiais da amostra de 1,0m e 2,0m no poço 2.

Para o poço 2 em 1,0m e 2,0m, o solo apresenta granulometria bem parecidas, é um solo siltoso e quando defloculado a presença da argila vem da defluculação do silte, basicamente. Esse solo é o que apresentou maior índice de pedregulho dos três solos.

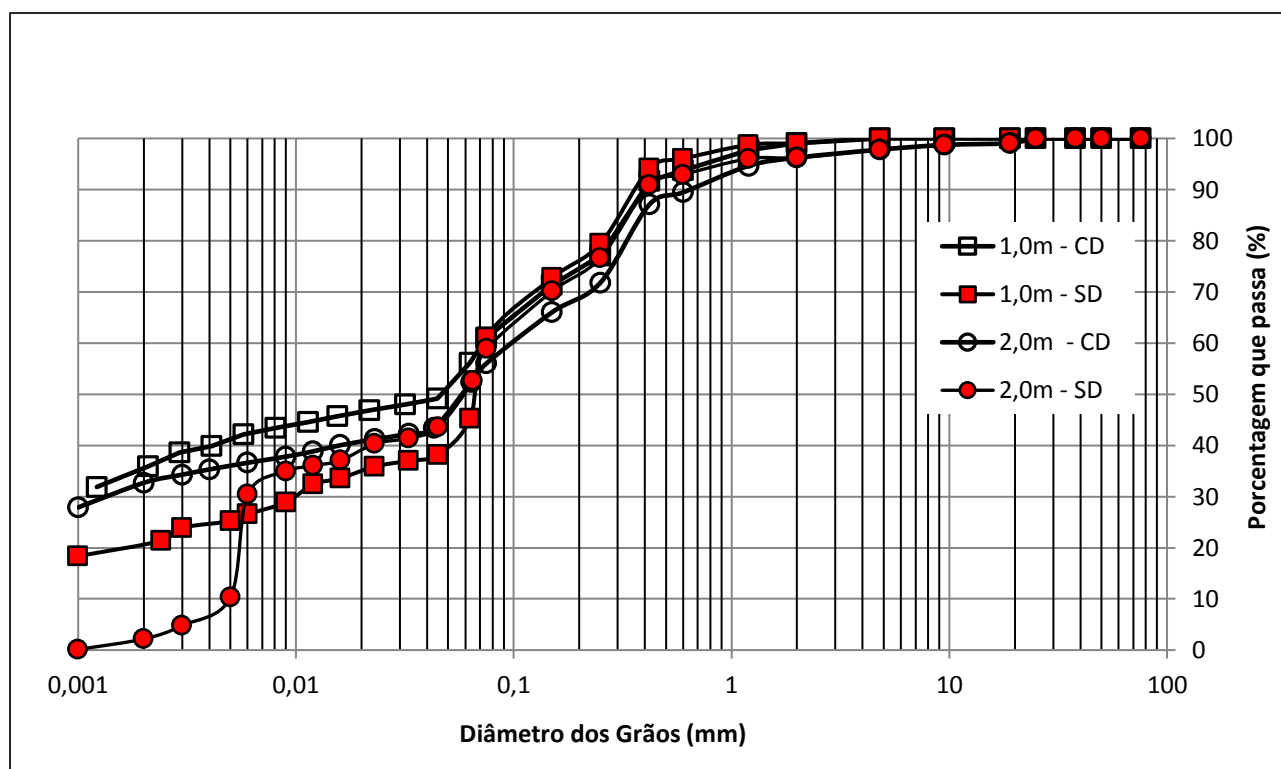
Figura 12 - Curvas Granulométricas da profundidade de 1,0 e 2,0m de profundidade do poço 3

As curvas granulométricas são apresentadas na Figura 10 para o solo do poço 1, na Figura 11 para o poço 2 e na Figura 12 para o poço 3. Os solos apresentam os dois resultados de granulometria para os perfis, com e sem floculação para as análises no estado natural ou floculado.

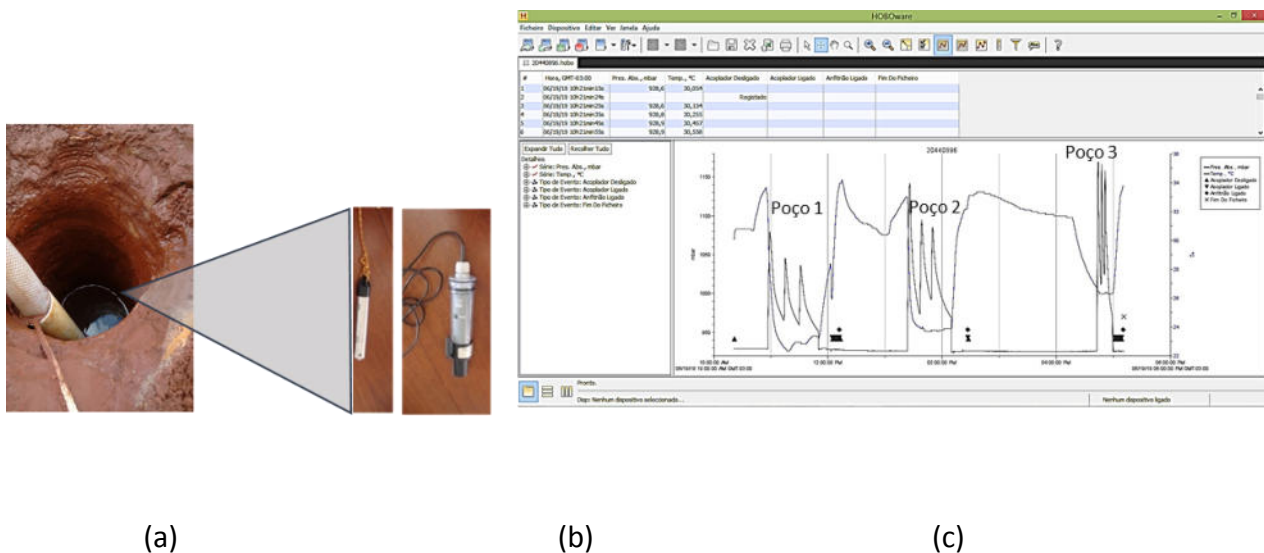
Figura 13 – Equipamentos utilizados para monitoramento dos poços: (a) vista do ensaio de infiltração no poço e sensor de nível d'água e equipamentos de transferência de dados com a leitura dos dados de campo para os três poços; (b) imagem do comportamento de infiltração nos três poços.

O poço foi abastecido até o nível do terreno e iniciou-se o rebaixamento da água no mesmo, simulando um ensaio sob carga variável característico do ensaio proposto. Foi feita uma estimativa do volume de água consumido durante o enchimento dos poços e depois foram feitas medidas contínuas do rebaixamento da água em relação ao tempo e variação de temperatura do líquido, medidos a cada 10s. A medida de rebaixamento da água no poço foi feita utilizando sensor de pressão hidrostática de alta precisão. O sensor de nível d'água no poço é do tipo linígrafo com capacidade de registrar entre 0 e 9 m de coluna d'água.

A Figura 13 mostra em a) o poço de infiltração, em b) o sensor de pressão hidrostática e em (c) a configuração das curvas de infiltração do solo.

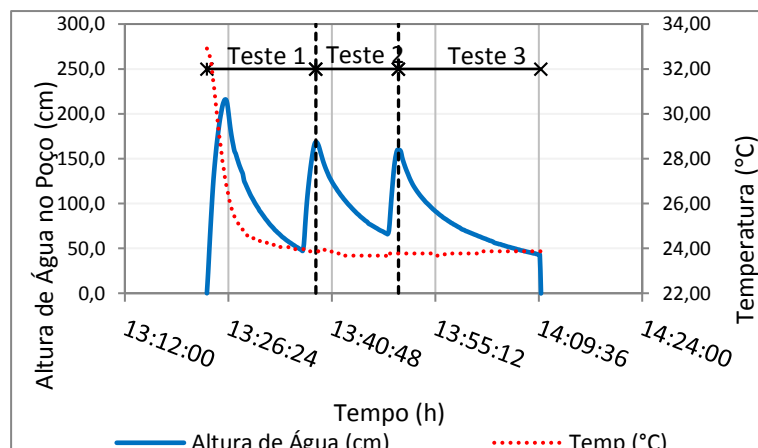
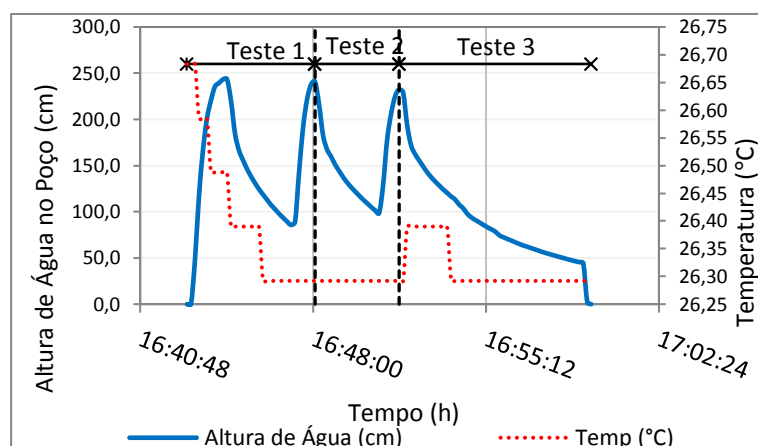
Figura 14 - Ensaio do poço de infiltração em campo com as leituras do linígrafo para os poços 1, 2 e 3.

A curva na cor azul indica a variação do nível d'água no poço (enchimento e esvaziamento). A curva na cor vermelho marca a variação da temperatura da água durante o ensaio. O ensaio foi realizado em dia de sol sem registro de chuva nas últimas horas. A temperatura da água do ensaio variou em média entre 22 e 26°C no interior do poço. A maior temperatura ocorreu no poço 3 pois foi ensaiado mais no final da tarde. Os dados do ensaio do poço de infiltração em campo, são apresentados na Figura 14.

A figura apresenta os três ciclos de enchimento e esvaziamento do poço de infiltração, cujas medidas foram tomadas pelo sensor de pressão hidrostática. Na figura é possível observar que o terceiro ciclo

apresenta uma leve demora na infiltração da água no solo, isso se justifica porque enquanto mais encharcado estiver o solo, mais lenta será a infiltração. A infiltração de água numa superfície ocorre em resposta a percolação da água no maciço do solo e vice-versa.

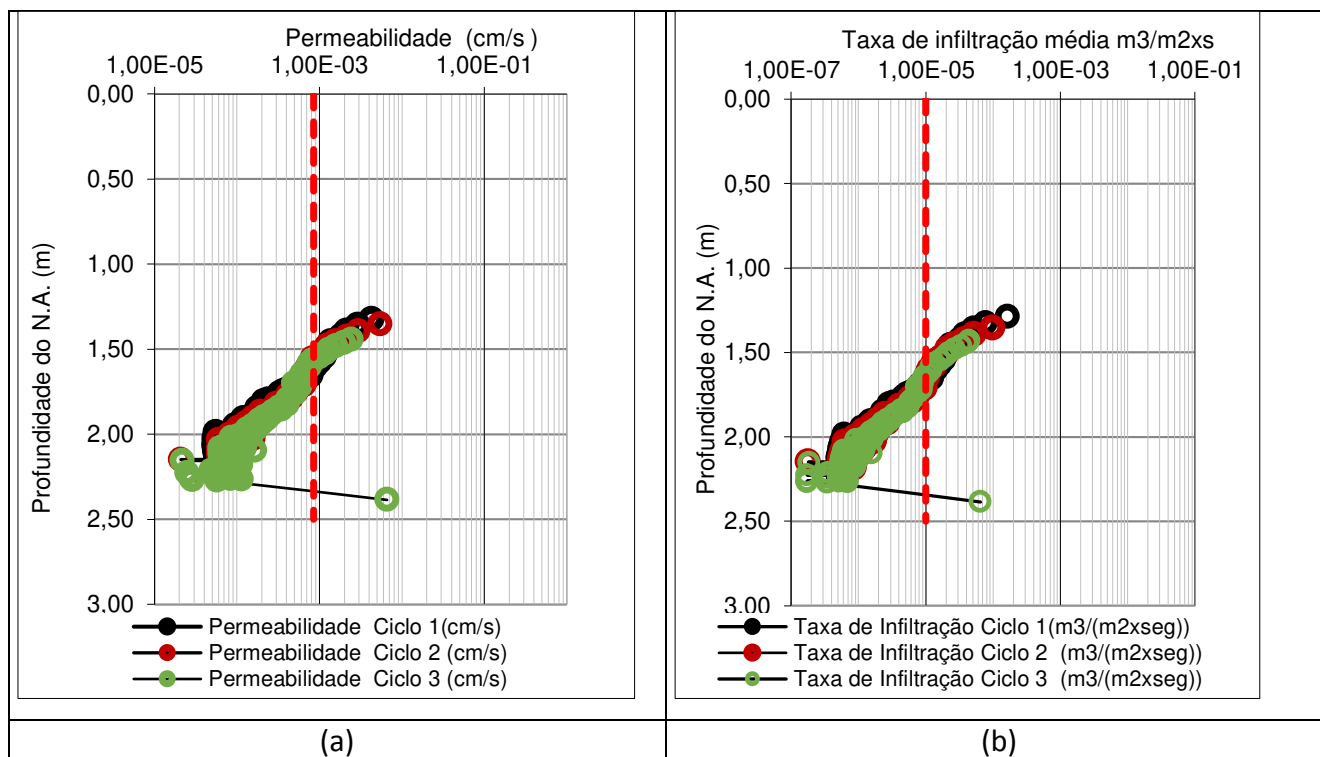
Figura 15 - Em (a) perfil de permeabilidade e em (b) perfil de infiltração do poço 1.

As Figura 16(a) e Figura 16(b), apresentam a variação do perfil de permeabilidade e infiltração do solo durante o teste de campo no poço 1 para os ciclos (testes) 1, 2 e 3. De acordo com as curvas, registrou-se um pequeno ressecamento de superfície do solo, com um maior índice de permeabilidade e de infiltração até 1,0m de profundidade, também é justificado por estar o solo submetido à maior carga hidráulica.

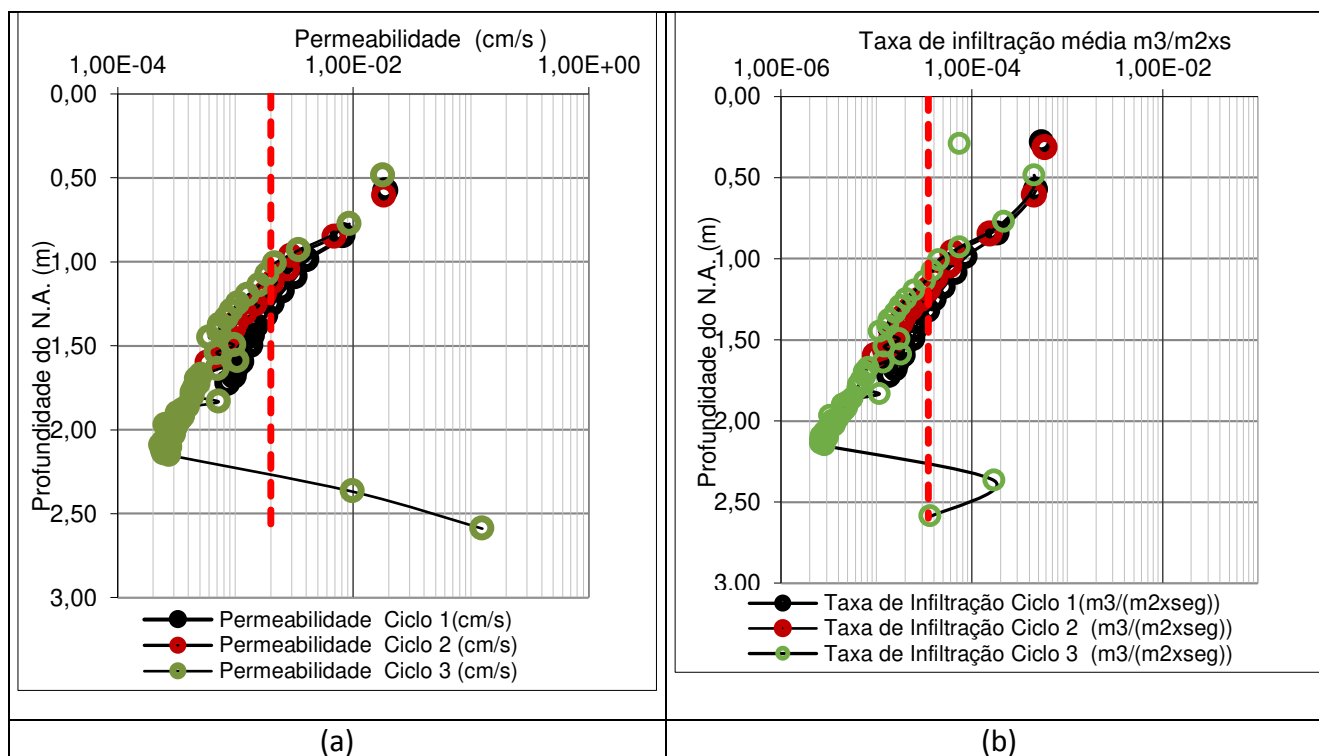
Figura 17 - Em (a) perfil de permeabilidade e em (b) perfil de infiltração do poço 3.

As Figura 17(a) e Figura 17(b), apresentam a variação do perfil de permeabilidade e infiltração do solo durante o teste de campo no poço 3 para os ciclos (testes) 1, 2 e 3. De acordo com as curvas, registrou-se um pequeno ressecamento de superfície do solo, com um maior índice de permeabilidade e de infiltração até 1,0m de profundidade, também é justificado por estar o solo submetido à maior carga hidráulica. Idem ao caso anterior em relação à permeabilidade e infiltração superficial

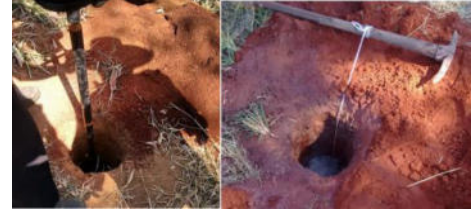
**ENSAIO DE PERMEABILIDADE E INFILTRAÇÃO DO SOLO**  
**INUNDAÇÃO DO POÇO PERFORADO A TRADO - Ciclo 3**

Preencher Planilha	
Ciclo	Ciclo 3
Data:	19/06/19
Início do ensaio Rebaixamento (h:m:s)	11:31:15
Ponto HOBO inicial	422
Ponto HOBO final	536

DADOS DO POÇO	
Profundidade do poço (m)	2,50m
Diâmetro do poço (m)	0,22m
Raio do poço (m)	0,11m

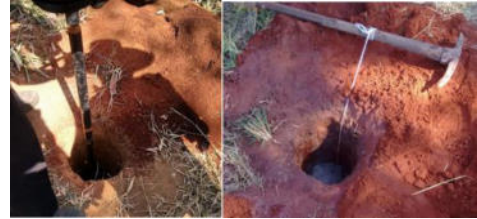
ENSAIO DE PERMEABILIDADE E INFILTRAÇÃO DO SOLO  
INUNDAÇÃO DO POÇO PERFURADO A TRADO - Ciclo 1

Table with 2 columns: Ciclo, Ciclo 1. Rows include Data (19/06/19), Início do ensaio Rebaixamento (h:m:s) (13:25:55), Ponto HOBO inicial (1142), Ponto HOBO final (1207).

Table with 2 columns: DADOS DO POÇO. Rows include Profundidade do poço (m) (2,60m), Diâmetro do poço (m) (0,21m), Raio do poço (m) (0,11m).

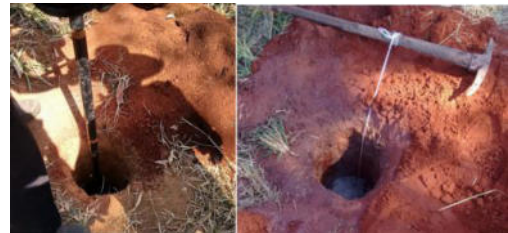
ENSAIO DE PERMEABILIDADE E INFILTRAÇÃO DO SOLO  
INUNDAÇÃO DO POÇO PERFURADO A TRADO - Ciclo 2

Table with 2 columns: Ciclo, Ciclo 2. Rows include Data (19/06/19), Início do ensaio Rebaixamento (h:m:s) (13:38:35), Ponto HOBO inicial (1218), Ponto HOBO final (1278).

Table with 2 columns: DADOS DO POÇO. Rows include Profundidade do poço (m) (2,60m), Diâmetro do poço (m) (0,21m), Raio do poço (m) (0,11m).

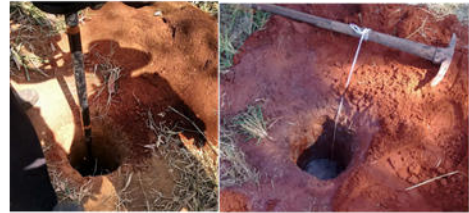
**ENSAIO DE PERMEABILIDADE E INFILTRAÇÃO DO SOLO  
 INUNDAÇÃO DO POÇO PERFORADO A TRADO - Ciclo 3**

Preencher Planilha	
Ciclo	Ciclo 3
Data:	18/06/19
Início do ensaio Rebaxamento (h:m:s)	13:50:05
Ponto HOBO inicial	1237
Ponto HOBO final	1408
DADO DO POÇO	
Profundidade do poço (m)	2,60m
Diâmetro do poço (m)	0,21m
Raio do poço (m)	0,11m
