## **Tópico 11 – ANEXO(S) DO TERMO DE REFERÊNCIA**

### **ANEXO 11.1 – RELATÓRIO FOTOGRÁFICO E INFORMATIVO DO LOCAL DA INSTALAÇÃO**

O presente anexo tem por finalidade apresentar as condições reais e atuais do pátio/estacionamento da sede da **9ª CIPM / 16º CRPM – CPE / Trindade-GO**, local onde serão instalados os módulos de sombreamento (estruturas tipo sombrite), conforme especificações contidas no Termo de Referência.

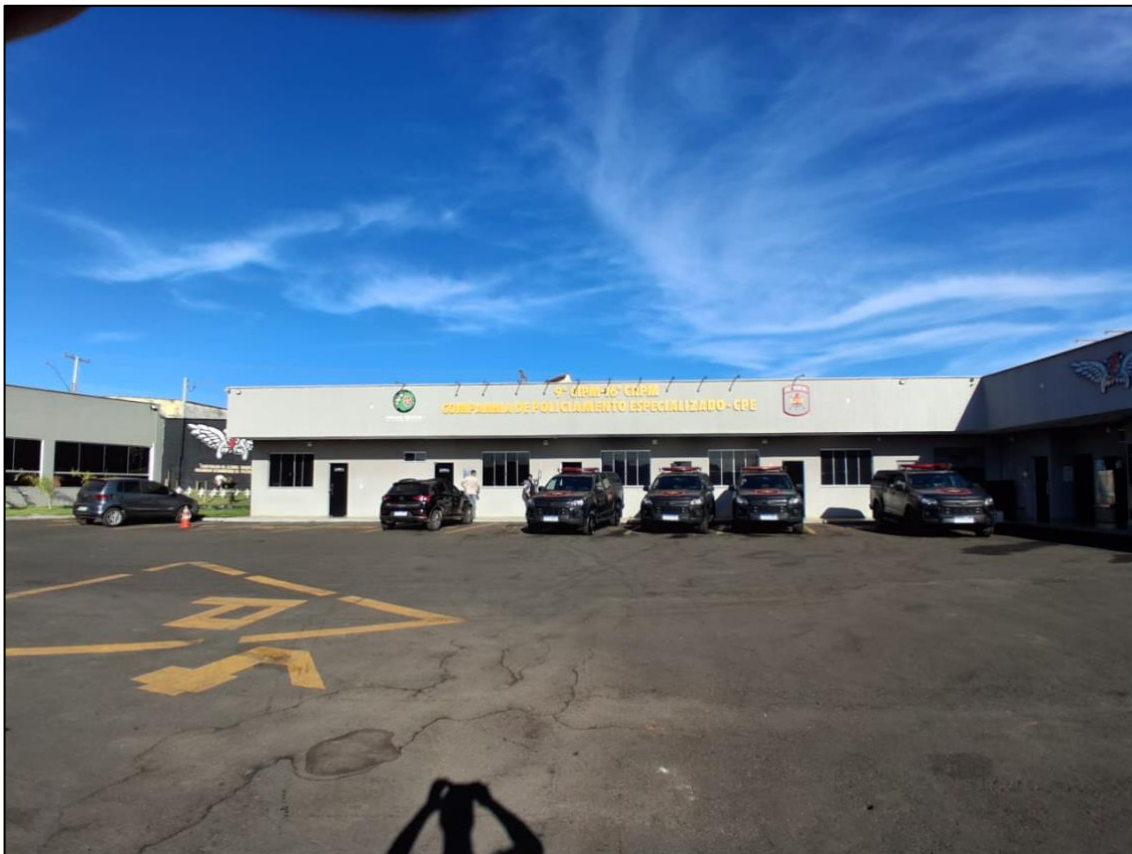
Figura 1- Fachada da 9ª CIPM/16ª CRPM - CPE

- **Foto 1 e Foto 2 (Fachada e Linha de Estacionamento Operacional):** Demonstram a área frontal da Unidade Policial Militar (UPM), evidenciando o recuo do pátio, a disposição atual das viaturas e o alinhamento das vagas de estacionamento. O piso do pátio é constituído de pavimentação asfáltica.
- **Foto 3 (Área de Manobra e Divisa Lateral):** Evidencia a área aberta de circulação interna, as marcações de solo existentes e o muro de divisa. Mostra também a incidência solar direta sobre o pátio e os veículos estacionados, justificando a necessidade premente da instalação da cobertura para proteção térmica e climática da frota.
