RELATÓRIO TÉCNICO DE SONDAGEM DE SIMPLES RECONHECIMENTO DE SOLO PADRAO SPT NBR-6484

REF.: Investigações Geotécnicas - Sondagem à percussão padrão SPT conforme especificações da Norma: NBR 6484 E BOLETIM ABGE.

Obra: Comercial
Local: Av. Goiás Q. 3A Jd. Lago Azul
São Simão - GO

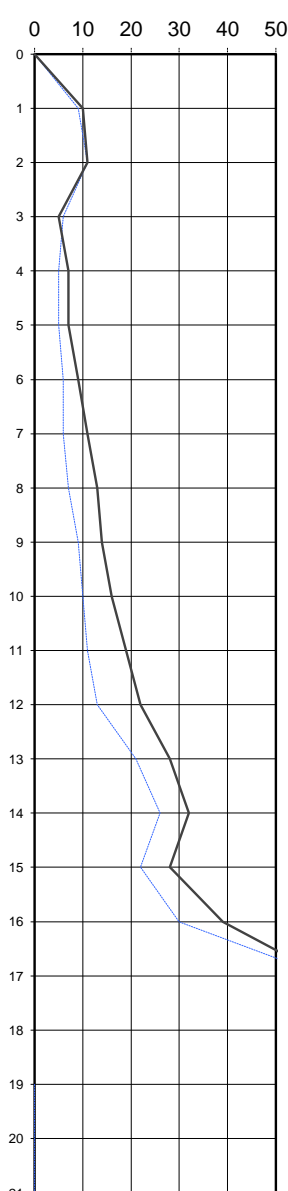
SP-02

R.T.: Engº Civil - Wedisley Linhares de Lucena - CREA 17758/D-GO								
DES. Nº.:	119-18	Data Início:	26/07/2018	Data Término:	26/07/2018							
Diâmetro do Furo = 2 1/2"		Diâmetro da Haste = 1 5/8"		d = 1 3/8" - Am. Terzaghi								
Profundidade 1,00 1,45 2,45 3,45 4,45 5,45 6,45 7,45 8,45 9,45 10,45 11,45 12,45 13,45 14,45 15,45 16,45 17,45 18 19 20 21	Nr. Amostra 0 1 2 3 4 5 6 7 8 9 10 11 12 13 14 15 16 17 18 19 20 21	N.A. 24 hs	Golpes/Penet. 15cm 15cm 15cm			GRÁFICO

Compac./ Resist. Muito mole Mole Mole Muito mole Mole Muito mole Mole Mole Mole Mole Média Média Média Rija Rija Rija Dura Dura	Descrição do Material Detectado 0 1,00 Solo Residual ARGILA Arenosa coloração MARRON Escuro. coloração VERMELHO Escuro. coloração VARIEGADO. coloração VERMELHO. coloração VERMELHO Escuro. Impenetrabilidade ao trépano de lavagem em 17,37 m

Nível D'Água (m): 12,70m						Revestimento Ext.: 3" Amostrador Int.: 34,9 mm Ext.: 50,8 mm Peso: 65 Kg. Alt. queda: 75cm		⊗ - Amostra não recuperada Seco - Nível d'água não foi encontrado TH (Trado Helicoidal): 0,00 - 1,00 m Lama de Estabilização: Não Utilizada	Sondador : Ronaldo Escala: 1/100
			Data do N.A.: 26/07/2018		Posições do Revertimento: A cada 1,00 m				CA-(Circulação de água): À partir de: S/C
