Relatório 538.2019-R0  
JANEIRO/2019

## **CORPO DE BOMBEIRO MILITAR DO ESTADO DE GOIÁS**

### **2º BATALHÃO BOMBEIRO MILITAR**

**Sondagens à Percussão - SPT**

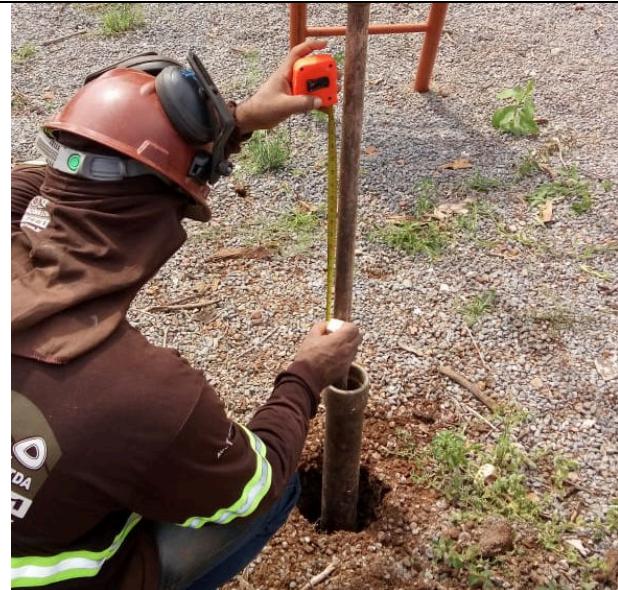
Foto.03 – Divisão do trecho em 15 cm.

Os ensaios penetrométrico SPT - Standard Penetration Test foi realizado de acordo com as Diretrizes da ABGE – Associação Brasileira de Geologia de Engenharia, que consiste na cravação de um amostrador padrão de 50,80mm de diâmetro externo e 41,28mm de diâmetro interno, tipo Raymond, bipartido. Tomando-se como referência o topo do tubo de revestimento, assinalou-se com giz na coluna de perfuração um segmento de 45 cm dividido em três trechos de 15 cm.

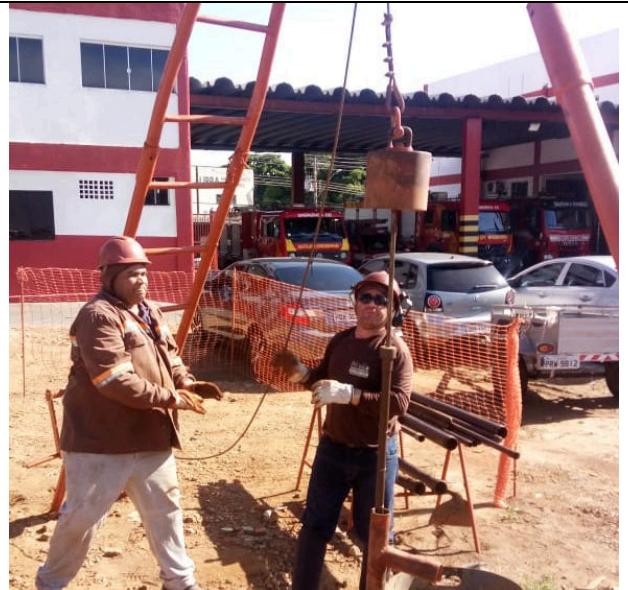
Foto.04 – Ensaio com peso/ martelo de 65kg.

O ensaio penetrométrico (SPT) consistiu na cravação do amostrador no solo, através do impacto causado pelo hasteamento de um martelo padrão de 65 kg, caindo livremente de uma altura de 75 cm sobre a coluna de perfuração constituída por hastes de Ø 1". Cada queda do martelo correspondeu a um golpe e foram aplicados tantos golpes quantos necessários para a cravação total do amostrador. Foram anotados o número de golpes e a penetração (em centímetro) para cada trecho de 15cm do amostrador. O valor da resistência à penetração ("N") consistiu no número de golpes necessários à cravação dos 30cm finais.

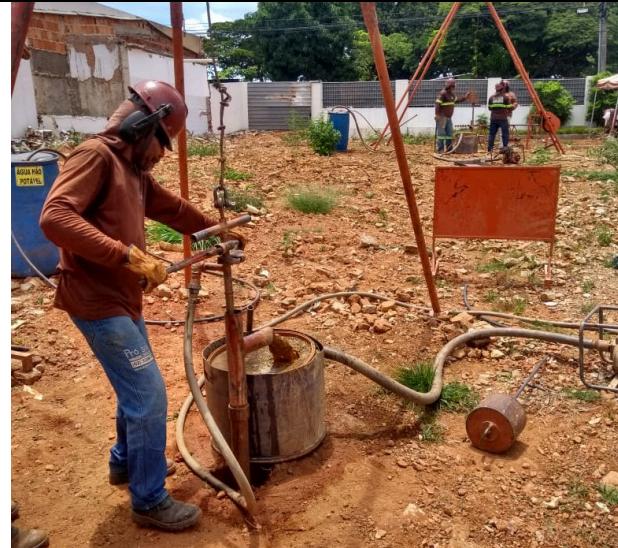
Foto.05 – Avanço por simples lavagem (CA).

O método de avanço por circulação de água (lavagem) é executado por meio da elevação da coluna de perfuração até uma altura de cerca de 30 cm e sua queda acompanhada de rotação exercida manualmente. Para tanto, procedeu-se ao avanço dos tubos de revestimento de 63,5 mm de diâmetro, de tal modo que sua base permanecesse sempre alguns centímetros acima da cota de realização do respectivo SPT.

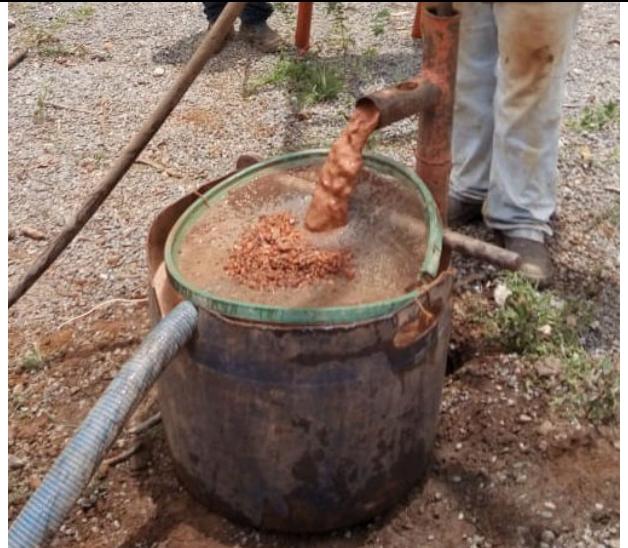
Foto.06 – Detalhe do processo de lavagem.
