LAUDO DO TESTE DE PERCOLAÇÃO

“Área Urbana do Município de Goiânia”

GOIÂNIA - GOIÁS
MARÇO, 2024

RELATÓRIO DE SONDAGEM – SPT

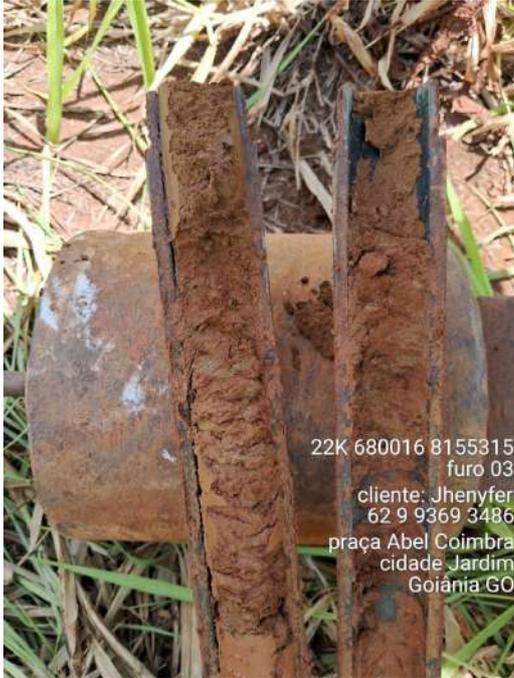
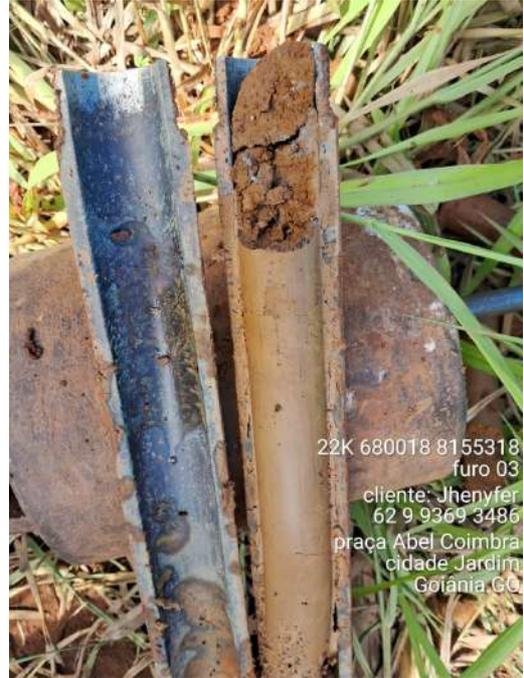
22K 680016 8155315
furo 03
cliente: Jhenyfer
62 9 9369 3486
praça Abel Coimbra
cidade Jardim
Goiânia GO

22K 680018 8155318
furo 03
cliente: Jhenyfer
62 9 9369 3486
praça Abel Coimbra
cidade Jardim
Goiânia GO

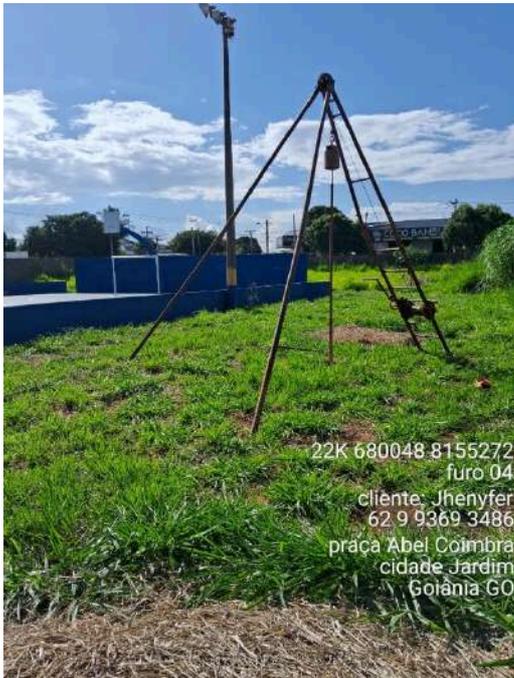
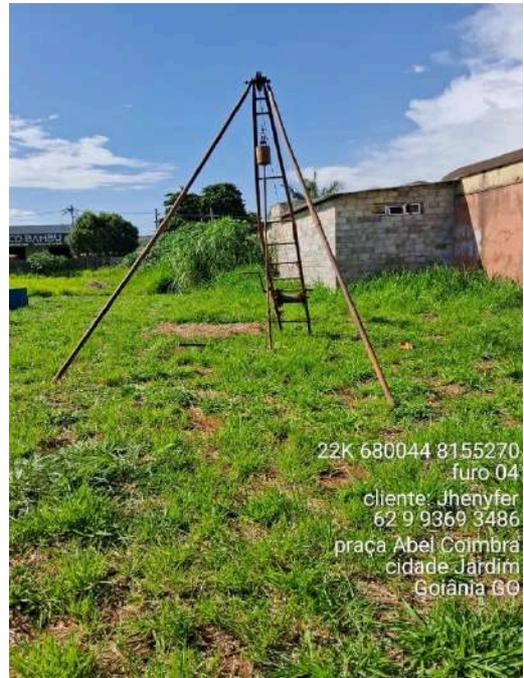
22K 680048 8155272
furo 04
cliente: Jhenyfer
62 9 9369 3486
praça Abel Coimbra
cidade Jardim
Goiânia GO

22K 680044 8155270
furo 04
cliente: Jhenyfer
62 9 9369 3486
praça Abel Coimbra
cidade Jardim
Goiânia GO
