**RELATÓRIO
DE
FISCALIZAÇÃO**

Saneamento de Goiás S/A – SANEAGO

RF 0050/2015 – GESB

Consta desse relatório, os resultados da fiscalização realizada ao período de **8 a 17 de abril de 2015**, no município de **Goiânia**, pertencente à Gerência Regional de Serviços (GRS) de Goiânia.

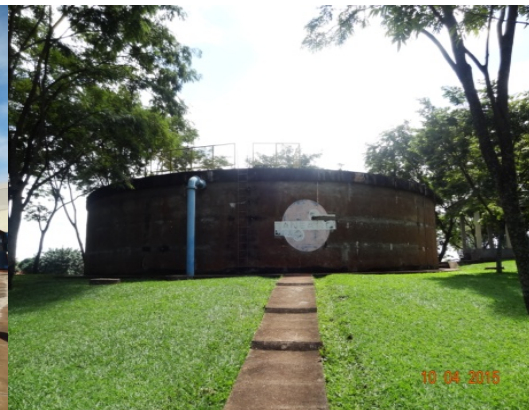
| Unidades | Descrição da Não Conformidade | Artigo Infringido ⁷ | D ⁸ | Determinação | Prazo (dias) | Obs.: |
|---|---|---|---|--|---|--|
| | Presença de infiltrações e/ou eflorescências | Art. 13, inciso XIV | 10 | Providenciar a recuperação da estrutura, eliminando as infiltrações e eflorescências | 180 | Cristina, Mendanha (Fotos 28 e 29), Ipiranga, Novo Horizonte, CR Atlântico (Foto 14), Vera Cruz I (Fotos 19 e 20), ETA Samambaia (Foto 25), Guanabara (Foto 27), CELG (Foto 3 e 4) e SENAC (Foto 5, 6 e 7) |

Foto 29 – Res. Mendanha com eflorescências compintura e logomarca desgastada
