EXPOSIÇÃO DE MOTIVOS PARA O AUTO DE INFRAÇÃO Nº 0001/2022-AGR-SFE

Agente: Enel Distribuição Goiás (Enel GO).

Órgão Fiscalizador: Agência Goiana de Regulação, Controle e Fiscalização de Serviços Públicos (AGR).

Processo Administrativo Punitivo nº: 202100029004425.

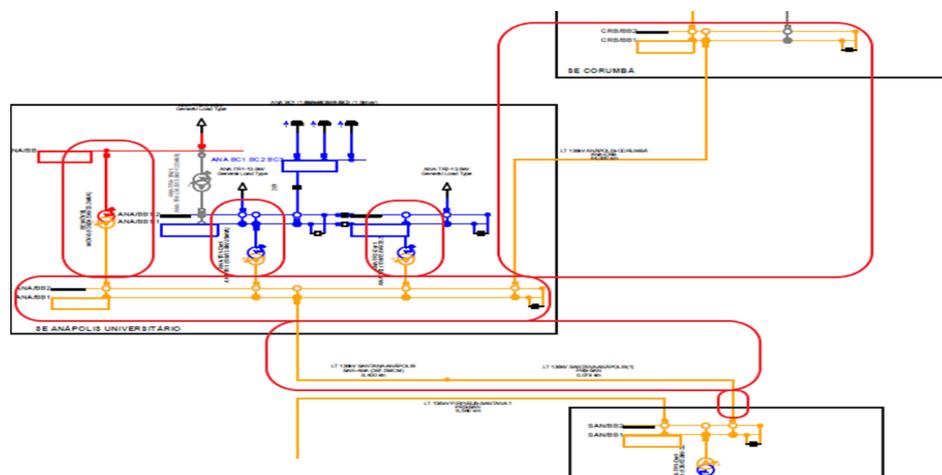
Figura 07: Representação das zonas de proteção dos relés 21 da subestação a montante Santana com relação as subestações a jusante Anápolis Universitário e Corumbá (representados internamente nos retângulos vermelhos).

Além das proteções citadas acima, o esquema de proteção do sistema Enel GO contempla sobreposição de zonas de proteção, com objetivo de permitir a redundância do esquema de proteção. Para o Transformador 1 a sobreposição das zonas de proteção é realizada pelos relés de linha das subestações a montante, no caso SE Santana, os quais são sensibilizados por defeitos até as subestações a jusante, no caso barra de 13,8kV da Subestação Anápolis Universitário. Esta sobreposição das zonas de proteção ocorre por meio da função direcional de sobrecorrente (função 67) incorporadas nos relés de distância das linhas de distribuição. Portanto, o sistema conta com dispositivos de proteção principal e dispositivos de proteção de retaguarda.

Nas figuras 07 e 08 apresenta-se o diagrama unifilar esquemático da cobertura das zonas de proteções das subestações a montante e a jusante, assim como a representação do coordenograma dos tempos de atuação das proteções dos transformadores e subestação móvel.

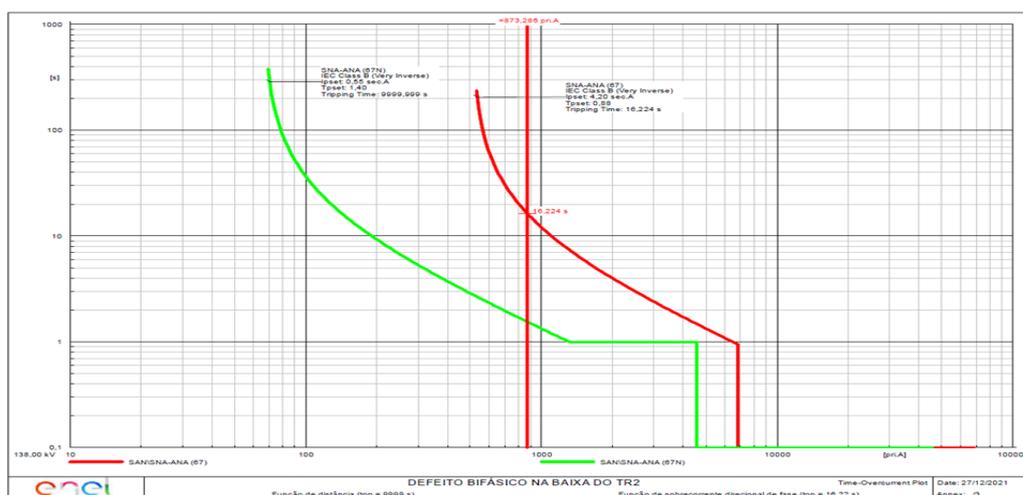
Figura 09: Coordenograma dispositivo de proteção de retaguarda da baixa do transformador 2.

A normalização do Transformador 2 ocorreu de forma similar ao Transformador 1, sendo que, quando da tomada de carga por esse equipamento já se encontravam ativas as proteções intrínsecas (relé de gás, válvula de pressão, disposto de proteção do comutador, termômetros e relé de bloqueio) e o relé diferencial de corrente (87) multifunção, com as funções de sobrecorrente dos enrolamentos de alta e baixa e função diferencial de sobrecorrente.

Além das proteções que já estavam normalizadas antes da entrada em operação do Transformador 2, este equipamento conta também com esquema de proteção redundante por meio da sobreposição de zonas de proteção, conforme explicado anteriormente.

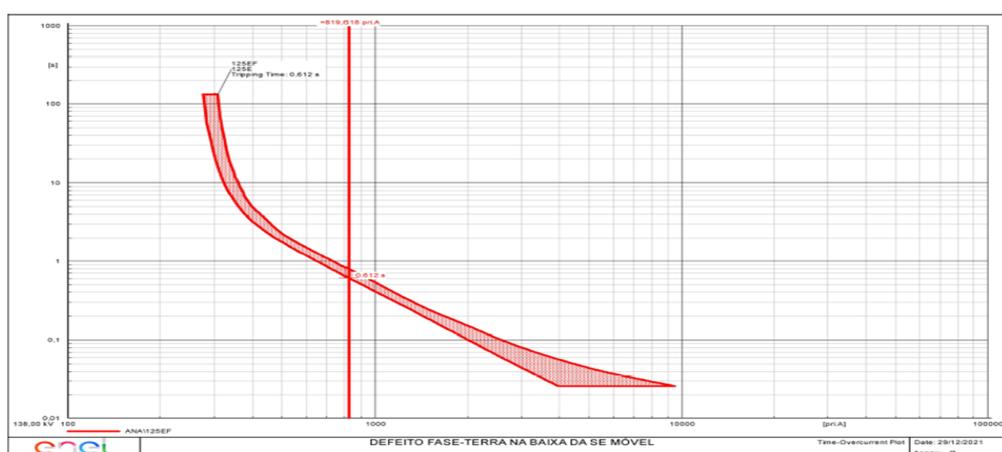
Figura 10: Coordenograma, dispositivo de proteção da alta tensão da subestação móvel.

A normalização e energização da subestação móvel de 33MVA, visando alimentar as cargas da barra de 34,5kV, ocorreu por meio da proteção fusível instalada no lado de alta tensão da subestação móvel, capaz de protegê-la contra curtos-circuitos internos e curtos-circuitos de fase na barra de 34,5kV, conforme condição de projeto do equipamento, garantindo a proteção necessária para sua operação com segurança.

Tendo em vista que a proteção do setor de 34,5kV no lado da baixa é realizada por meio dos religadores dos alimentadores no pátio da subestação Anápolis Universitário, a utilização da subestação móvel não causou nenhum prejuízo e tampouco situação de risco. Além disso, uma vez que houve a necessidade de permanecer com a unidade móvel em uso, a Enel GO realizou a substituição dessa unidade, pois a mesma teve seu sistema de supervisão e comando remoto afetado pelos danos elétricos ocorridos em seu painel. Sendo assim, o atendimento das cargas de 34,5kV é atualmente realizado por uma outra subestação móvel mais moderna, contando com sistema de supervisão e controle remoto, o que permite maior agilidade em caso de recomposição. A figura 10 demonstra por meio do coordenograma a cobertura do dispositivo de proteção de alta tensão da subestação Móvel.

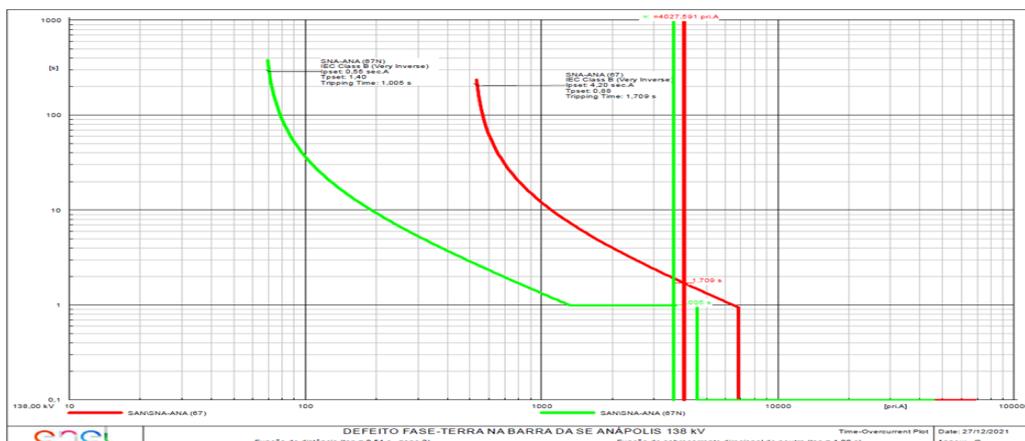
Figura 11: Coordenograma dispositivo de proteção de retaguarda do vão de chegada e do barramento de 138kV da Subestação Anápolis Universitário.

As figuras 11 e 12 demonstram, por meio dos coordenogramas, as coberturas das proteções de retaguarda das linhas de distribuição e barramentos de 138kV das subestações Anápolis Universitário e Corumbá.

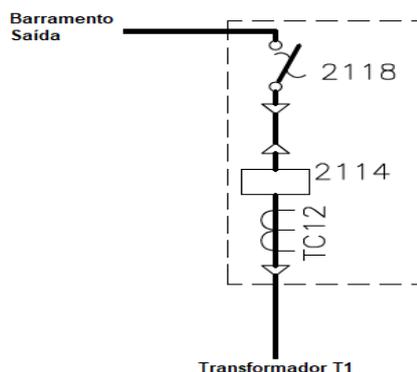
Figura 19: Esquemático do sistema referente ao Disjuntor 2114 da Subestação Anápolis Universitário.

Já no **item II** da NC.4, a AGR destaca a situação de uma mufla trincada do disjuntor 2114, entretanto destaca-se que essa mufla é a mesma anomalia registrada por meio da nota 500177257. Sendo assim, conforme demonstrado anteriormente, insta esclarecer que esse reparo foi realizado no dia 02 de dezembro de 2021. Com o objetivo de esclarecer essa questão de nomenclatura dos equipamentos apresenta-se abaixo um esquemático simplificado, que apresenta os equipamentos relacionados ao disjuntor 2114.

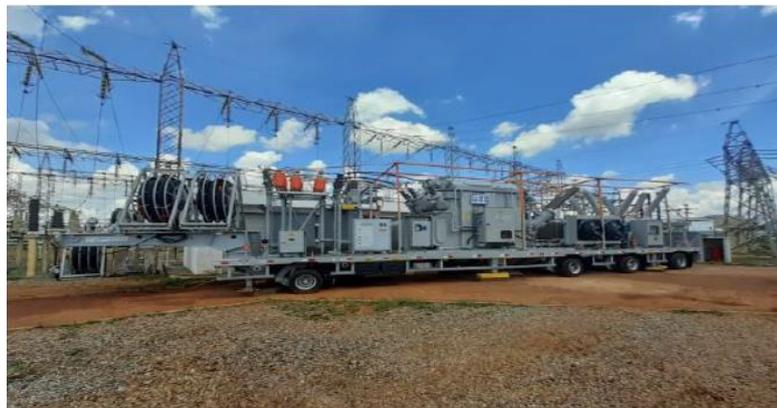
Figura 21: Subestação móvel de 50MVA em uso na Subestação Anápolis Universitário.

Ademais, cabe ressaltar que a subestação móvel de 33 MVA (ABB) já não estava mais em operação durante a segunda ocorrência, conforme afirma essa AGR. Essa unidade móvel foi substituída por uma outra unidade mais moderna e de maior capacidade (50 MVA). A figura 03 do RF, elaborado por essa AGR, corrobora essa informação uma vez que apresenta justamente o registro fotográfico da unidade de 50MVA instalada e operando no momento da

inspeção realizada no dia 26 de outubro. A imagem encontra-se reproduzida na figura 21 a seguir.
