EXPOSIÇÃO DE MOTIVOS PARA O AUTO DE INFRAÇÃO Nº 001/2019-AGR-SFE

Agente: Enel Distribuição Goiás (Enel GO).

Órgão Fiscalizador: Agência Goiana de Regulação, Controle e Fiscalização de Serviços Públicos (AGR).

Termo de Notificação nº: 1001/2018-AGR-SFE.

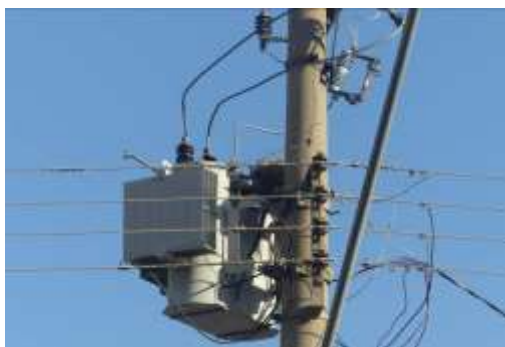
Foto 21.1 – Sujeira no transformador – GN11-1126

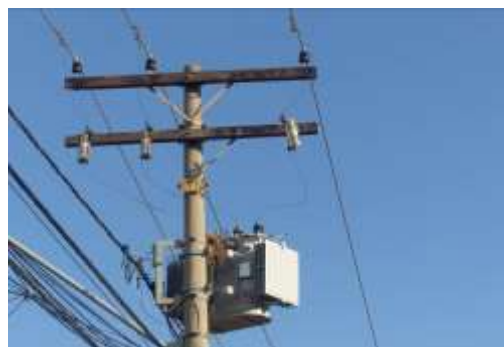
Foto 21.2 – Sujeira no transformador GN11-2110

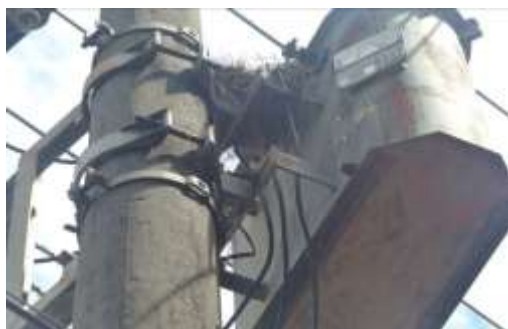
Foto 21.3 – Sujeira no transformador – GN11-1750

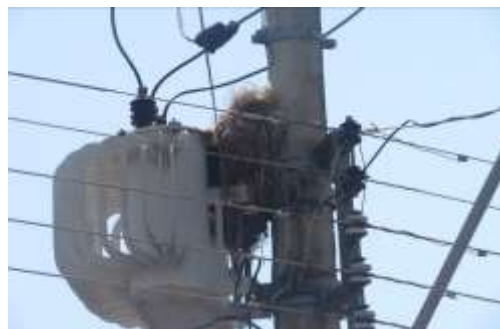
Foto 21.4 – Sujeira no transformador – JT11-036268

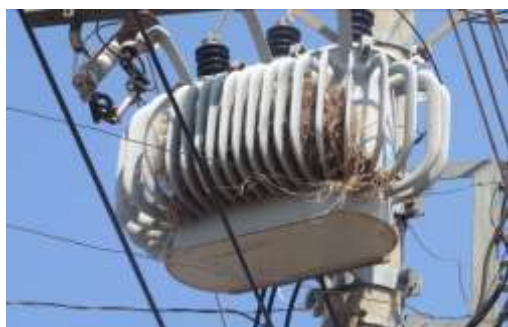
Foto 21.5 – Sujeira nos radiadores do transformador
JT11-341173

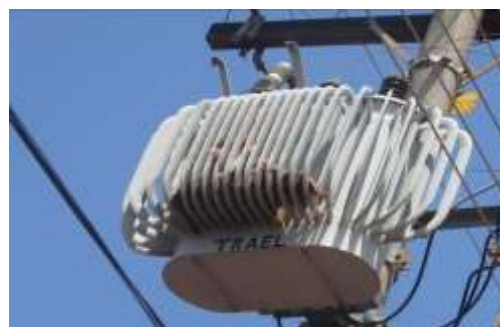
Foto 21.6 – Sujeira nos radiadores do transformador
JT11-260349

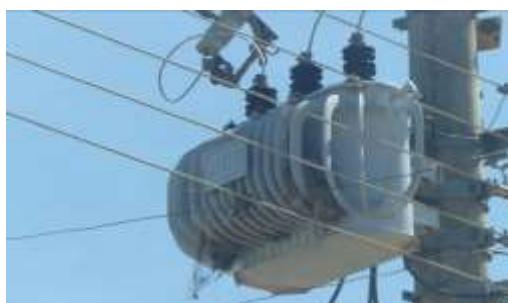
Foto 21.7 – Sujeira nos radiadores do transformador
KR11-200491

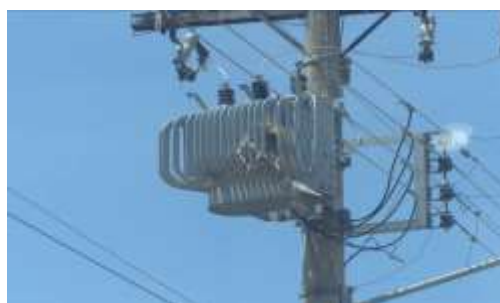
Foto 21.8 – Sujeira nos radiadores do
transformador KR11-170149

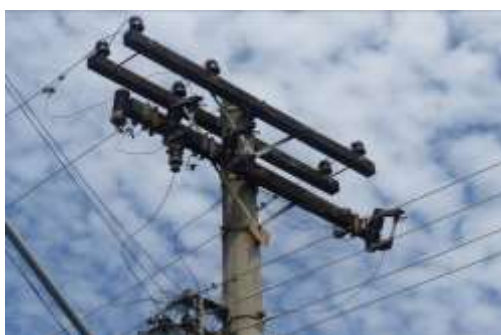
Foto 22.3 – para-raios danificado – GN11-2211

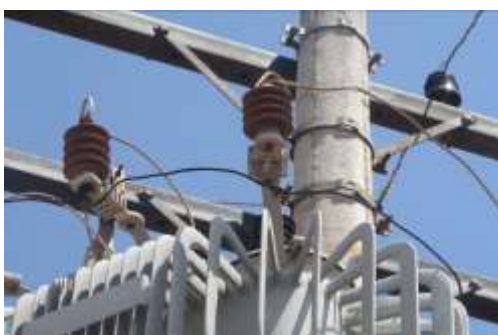
Foto 22.4 – para-raios danificado – JT11-294255

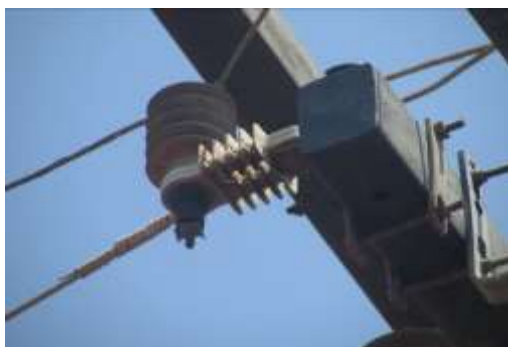
Foto 22.5 – para-raios danificado – JT11-184025

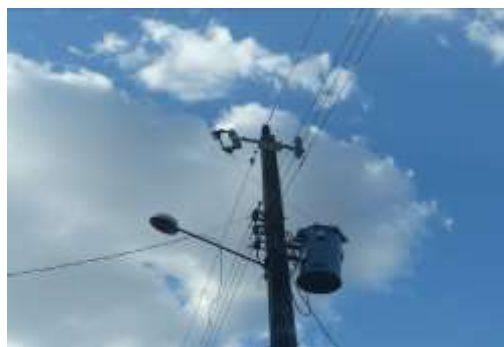
Foto 22.6 – para-raios danificado – LZ11-92827

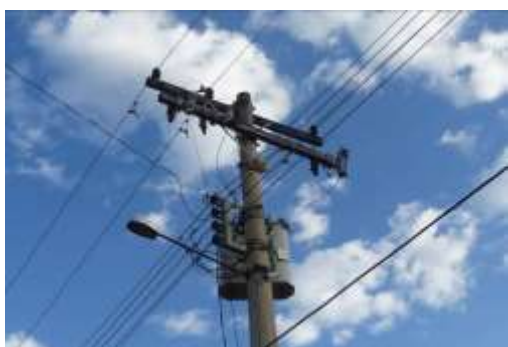
Foto 22.7 – para-raios danificado – LZ11-29353

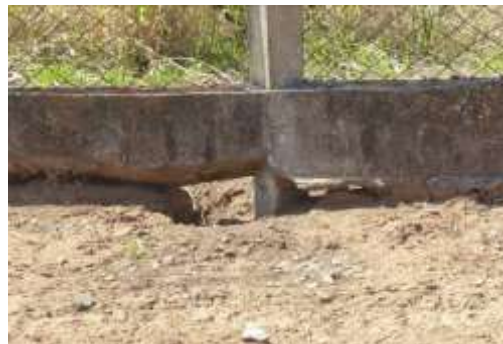
Foto 30.4 - SE DAIA (facilidade de acesso cerca)

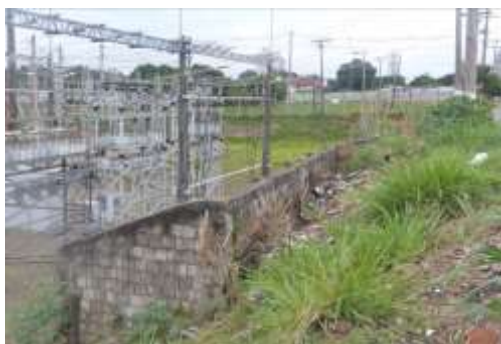
Foto 30.5 - SE Ferroviário (facilidade de acesso muro)

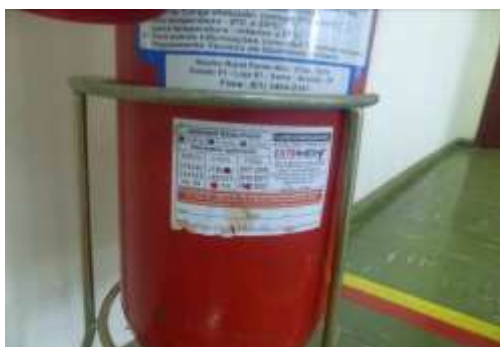
A fiscalização constatou que os extintores de incêndio das salas de comando das subestações Campinas e Marajoara estavam com a data de validade vencida.

Foto 31.1 – Extintor com data de validade vencida – CAM-S

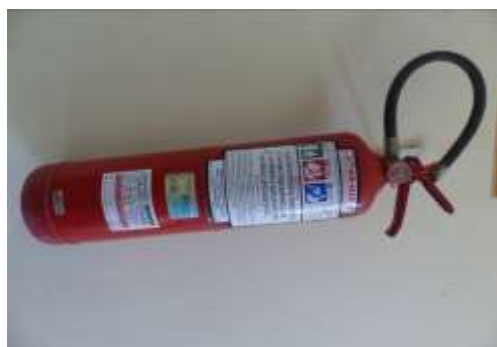
Foto 31.2 – Extintor com data de validade vencida – MRO-S

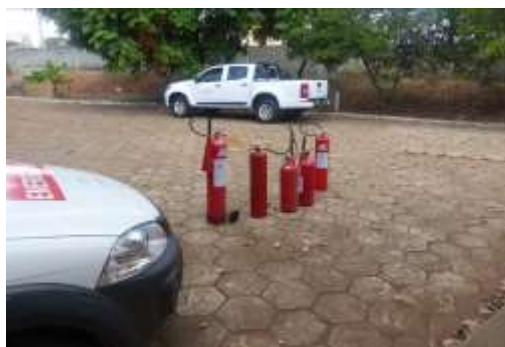
A fiscalização constatou que nas subestações de Atlântico, Campo Alegre, Catalão, DAIA, Jataí, Marajoara os extintores foram trocados em setembro de 2018. Nas subestações de Quirinópolis, Rio Verde, Rio Vermelho e Valparaíso, que não possuem selo do IMETRO, foram instalados no 3º trimestre de 2018. Na subestação de Atlântico a fiscalização constatou a troca dos extintores durante a vistoria realizada em 21/09/2018. De acordo com o citado acima evidencia-se que as trocas dos extintores foram realizadas recentemente, ou durante a realização da fiscalização.

Foto 31.3 – troca de extintores (21/09/2018) – ATL-S

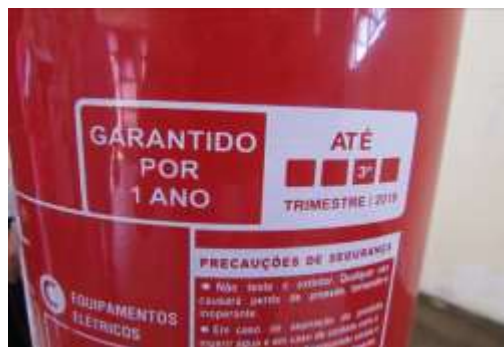
Foto 31.4 – Extintor sem selo do IMETRO – QUI-S

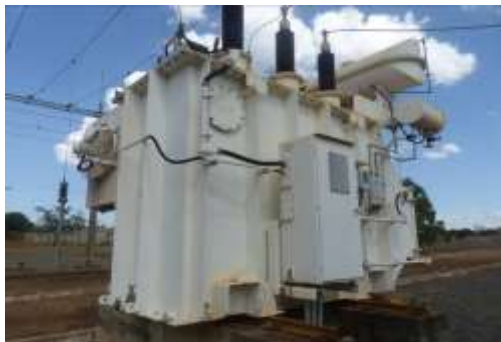
As subestações ALE-S, ATL-S, CAM-S, CAT-S, INP-S (T1), CPG-S, CRS-D, DAI-S, FER-S (T1 e T3), JAT-S, MRO-S, QUI-S, RVE-S e VAL-D, apresentaram irregularidade de inexistência de bacia (dique) de contenção nos transformadores de força, conforme Fotos 32.1 a 32.10.

Foto 32.1 - Inexistência de bacia de contenção – ALE-S

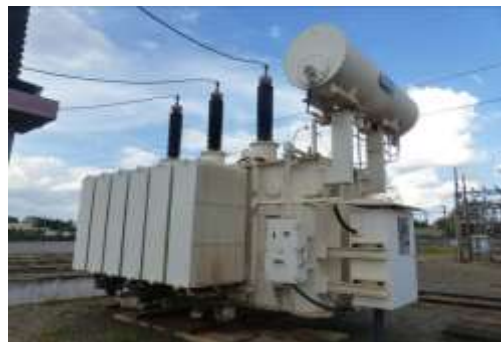
Foto 32.2 - Inexistência de bacia de contenção – ATL-S

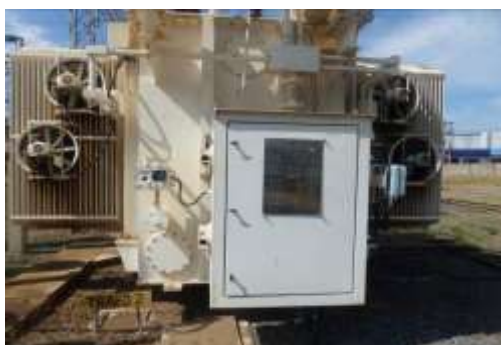
Foto 32.3 - Inexistência de bacia de contenção – CAM-S

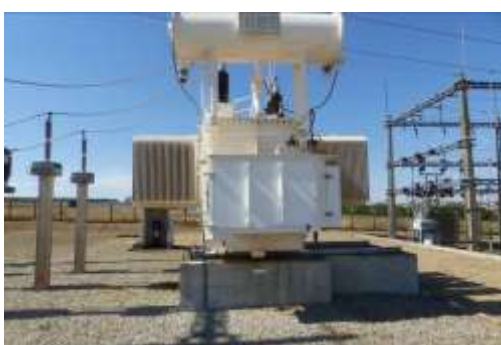
Foto 32.4 - Inexistência de bacia de contenção – CPG-S

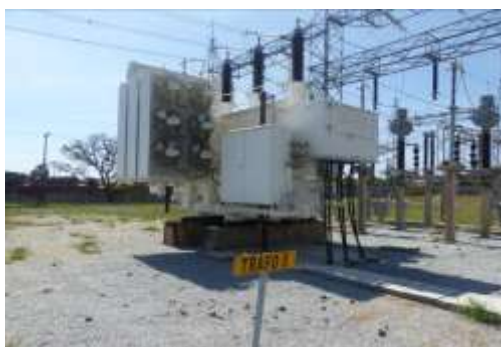
Foto 32.5 - Inexistência de bacia de contenção – CAT-S

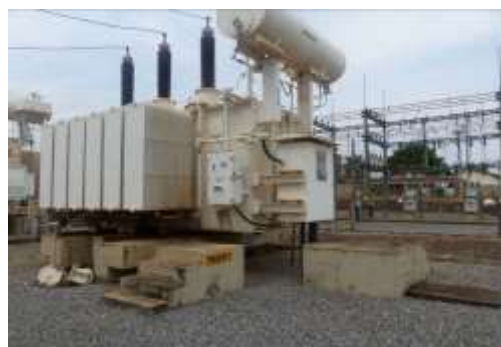
Foto 32.6 - Inexistência de bacia de contenção – INP-S

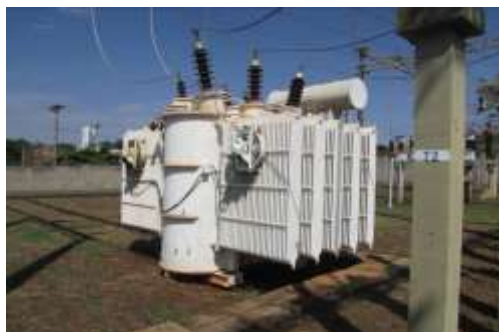
Foto 32.7 - Inexistência de bacia de contenção – JAT-S

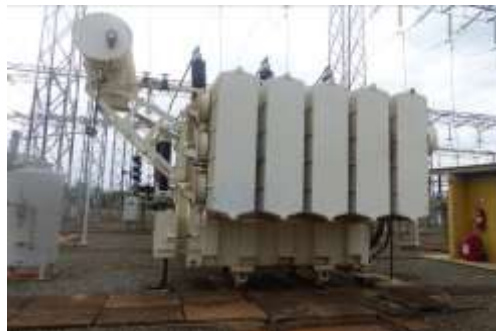
Foto 32.8 - Inexistência de bacia de contenção – FER-S

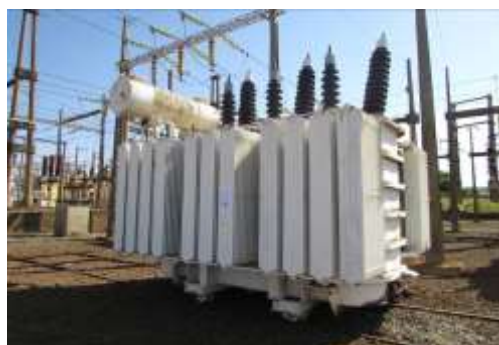
Foto 32.9 - Inexistência de bacia de contenção – RVE-S

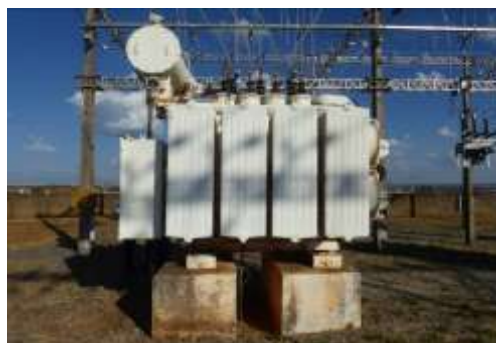
Foto 32.10 - Inexistência de bacia de contenção – VAL-D

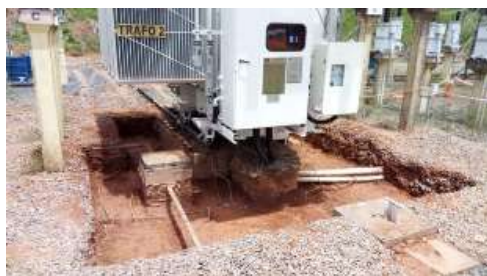
Figura 30 – SE CBR-S bacia em construção

A Enel Distribuição Goiás deu início em 2017 ao processo de adequação das bacias de contenção dos transformadores e construção das paredes corta-fogo, as quais vem sendo realizadas em conjunto com as reformas e ampliações de algumas subestações conforme pode ser verificado nas figuras a seguir.

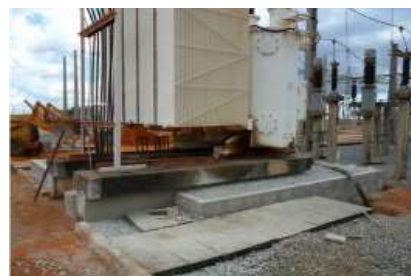
Figura 31 – SE ALD-S bacia em construída

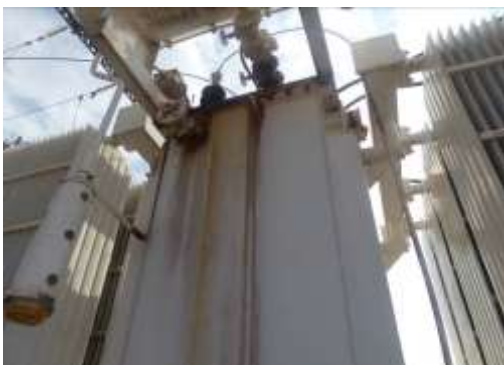
Foto 34.14 - merejamento – Trafo TB 279

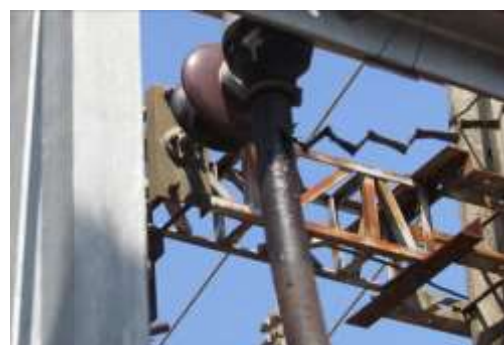
Foto 34.16 - merejamento – mufla 13.8 kV

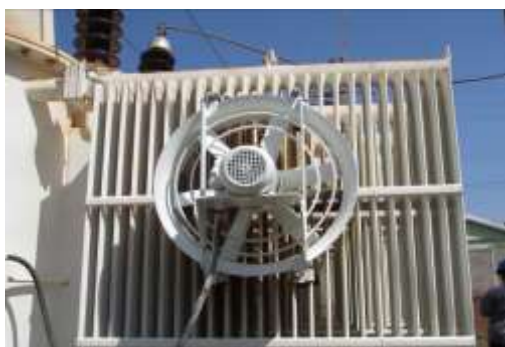
Os transformadores da subestações JAT-S – T2 (duas unidades), CRS-D – TB 0485 (não aciona manual) apresentaram irregularidade de sistema de ventilação forçada inoperante e/ou avariado nos equipamentos acessórios dos transformadores de força, conforme mostrado nas Fotos 35.1 a 35.4.

Foto 35.1 - Ventilação forçada inoperante – JAT -Trafo 2

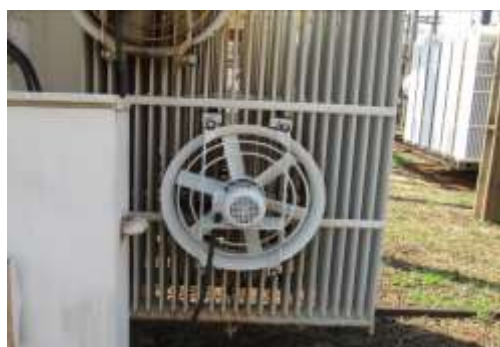
Foto 35.2 - Ventilação forçada inoperante – JAT -Trafo 2

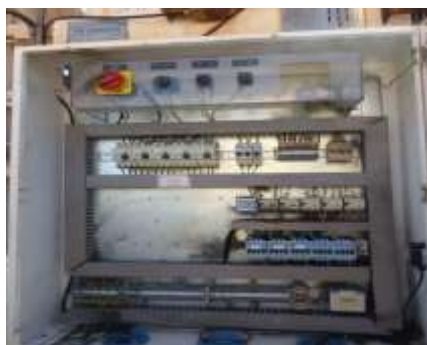
Foto 35.3 - Ventilação forçada inoperante/avariada – CRS-D -Trafo 3

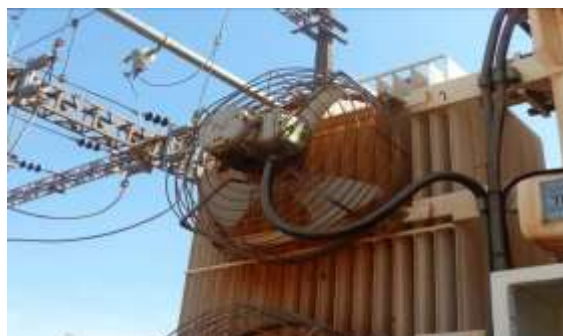
Foto 35.4 - Ventilação forçada inoperante/avariada – CRS-DS -Trafo 1

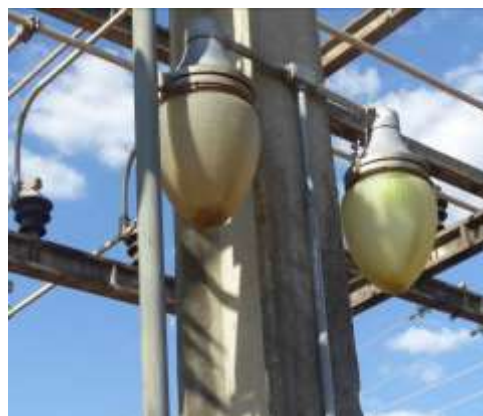
Foto 39.4 - Ausência/deficiência de iluminação – MRO-S

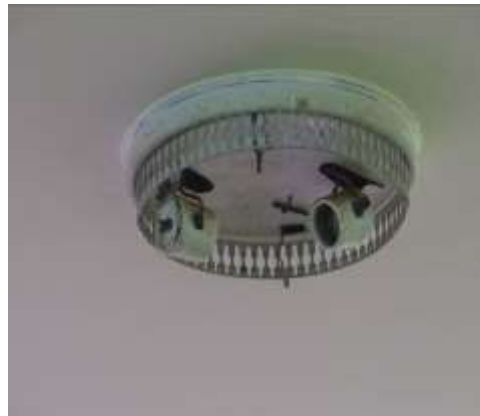
Foto 39.10 - Ausência/deficiência de iluminação de emergência – CAT-S

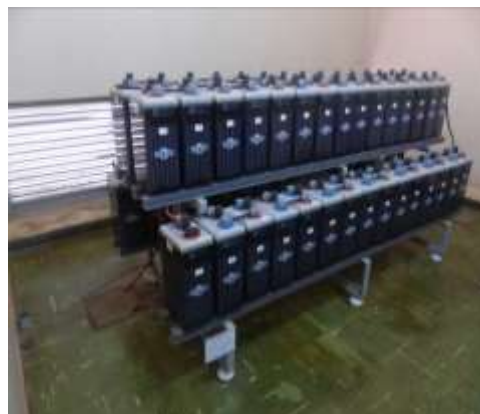
Foto 40.2 - Inexistência de exaustor – ATL-S

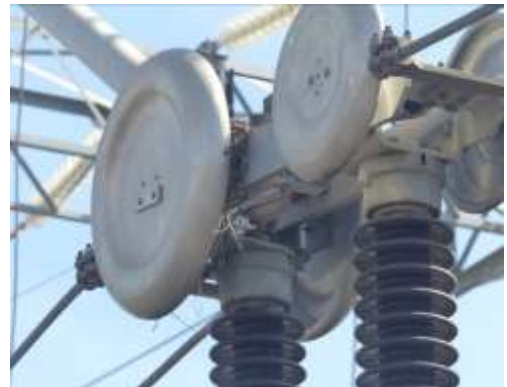
Foto 42.4 – sujeira- chave seccionadora – CAT-S

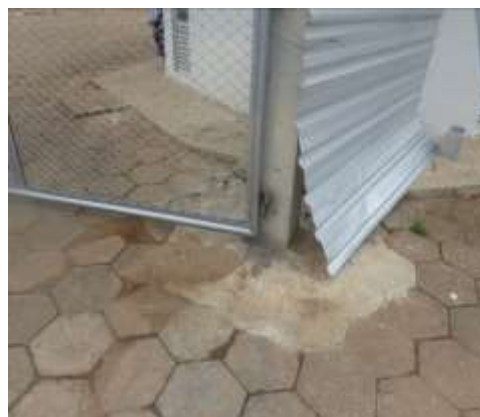
Foto 43.4 - Inexistência de aterramento em cerca/portão – FER-S

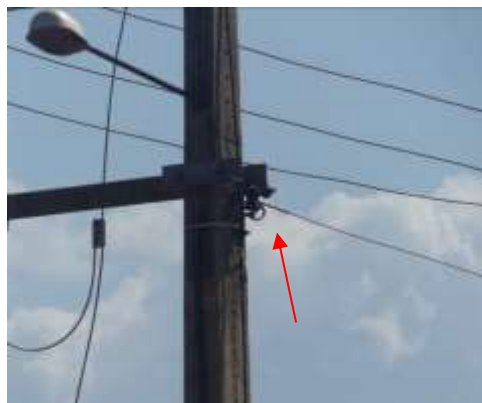
Durante a ação fiscalizadora realizada nas instalações da Enel Distribuição Goiás, constatou-se que a concessionária vem conectando o neutro do ramal externo de 13,8 kV na malha de algumas subestações de classe 34,5 kV, conforme já verificado em fiscalizações de anos anteriores. Sendo este um procedimento atípico, aliado ao fato das subestações estarem na sua maioria localizadas na zona urbana do município, faz-se necessária a realização de estudos mais detalhados sobre o impacto, provocado por curto-circuito dentro da subestação, nas unidades consumidoras ligadas aos respectivos ramais.

Foto 48.2 – Conexão do neutro do ramal externo – SE Palmelo

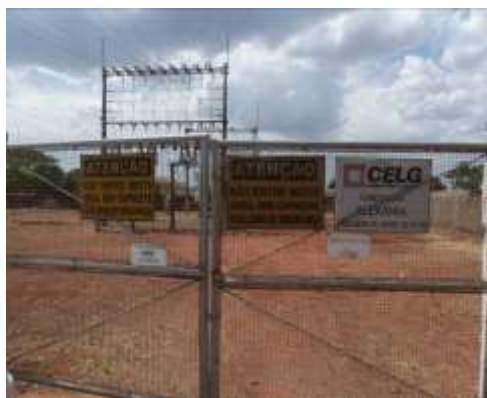
Foto 48.3 – Conexão do neutro do ramal externo – SE Alexânia

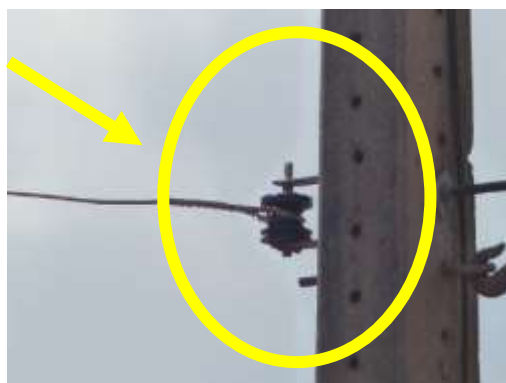
É importante observar que, apesar dessa AGR descrever que ainda existe a conexão do neutro do ramal externo à malha da subestação, na SE Alexânia, é possível observar na Foto 48.4 do RF-1001/2018, que não existe a conexão do neutro externo com a malha de terra da subestação, existindo apenas a ancoragem do cabo neutro em um isolador instalado no poste dentro da subestação, sem nenhuma conexão elétrica, conforme imagem abaixo extraída do relatório da fiscalização.

Figura 91 – SE Alexania (foto 48.4 RF) Cabo neutro apenas ancorado sem conexão a terra.
