AGÊNCIA GOIANA DE
REGULAÇÃO, CONTROLE E FISCALIZAÇÃO
DE SERVIÇOS PÚBLICOS

EXPOSIÇÃO DE MOTIVOS PARA O AUTO DE INFRAÇÃO Nº 002/2018-AGR-SFE

Agente: Enel Distribuição Goiás (Enel GO).

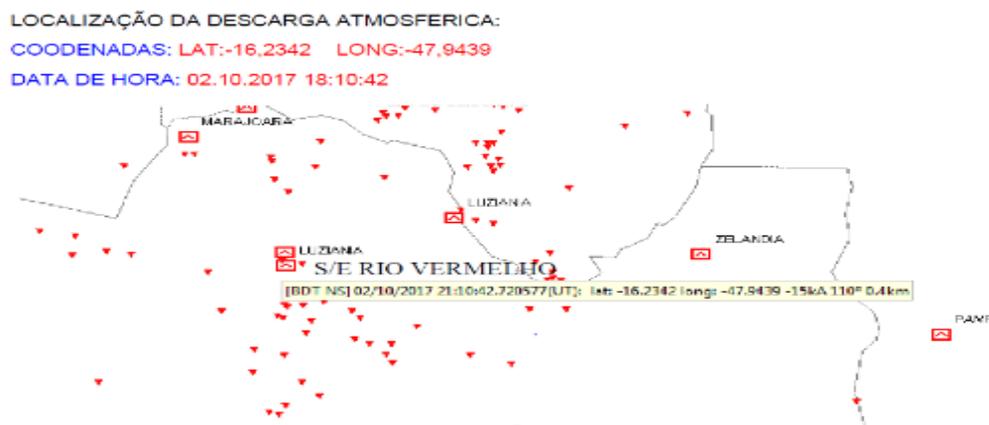
Desta forma, em função da característica atípica da descarga atmosférica, e tendo seu ponto de impacto ocorrido exatamente sobre o barramento de 13,8 kV da referida subestação, conforme pode-se verificar nas Figuras 01, 02 e 03 abaixo, entende-se que não houve falha do sistema de prevenção de descargas atmosféricas da subestação, do sistema de aterramento e da prevenção de surtos, em função da impossibilidade do atingimento de níveis de proteção iguais a 100% das incidências de descargas atmosféricas conforme estabelecido pela norma técnica brasileira.

Figura 01 – Localização da Descarga Atmosférica.

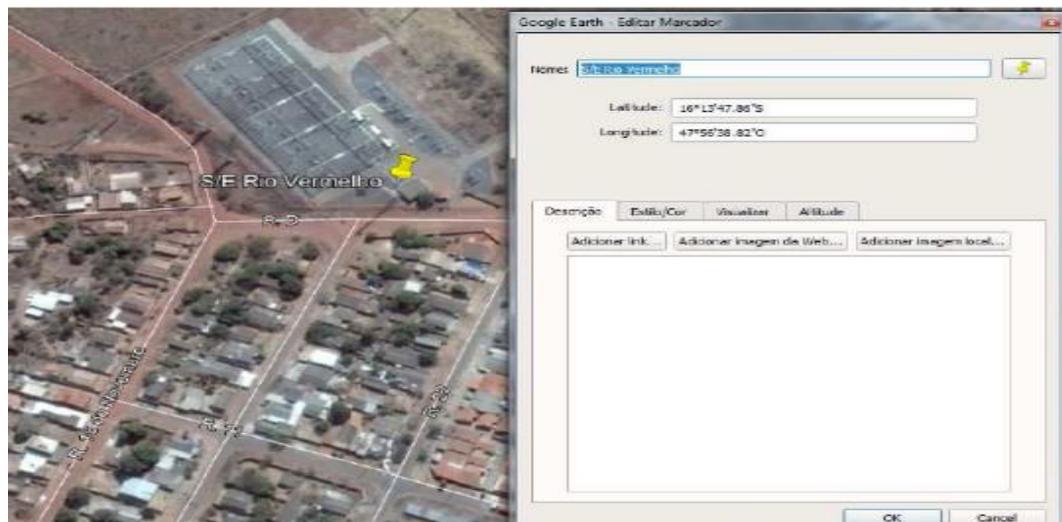
Figura 02 – Localização da SE Rio Vermelho.

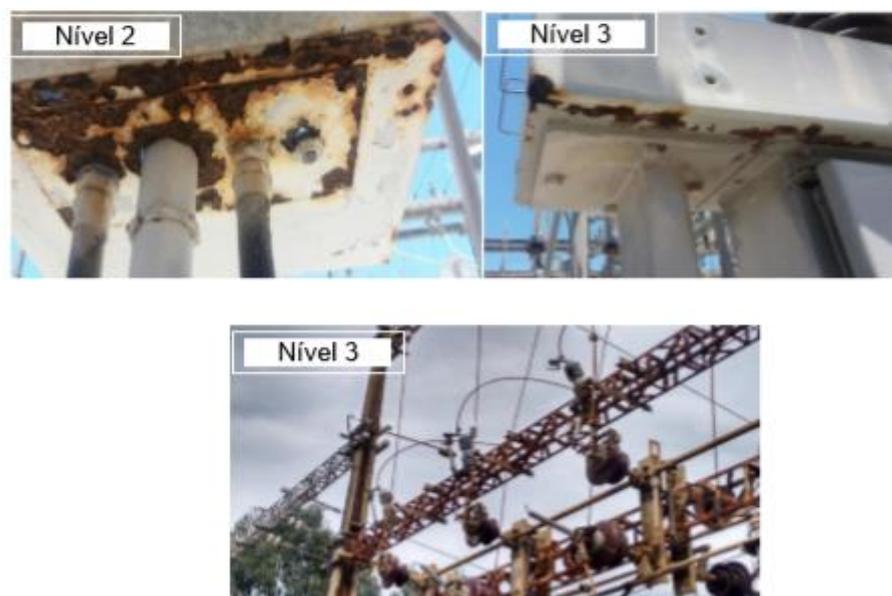
- Nível 1 – Base com problemas graves de corrosão, com risco iminente de danos ao equipamento;
- Nível 2 – Nível de oxidação que coloca a estrutura em risco, sendo necessário a reposição de partes e/ou tratamento com agentes químicos;
- Nível 3 – Pouco nível de oxidação; oxidação superficial.

Figura 24 – Classificação da anomalia relacionada a oxidação.

A oxidação das treliças do barramento de 13,8 kV são classificadas como Nível 3 por apresentarem uma oxidação superficial, sem perda de material, e conforme recomendação do Manual de Criticidade sua correção deve ser programada para um período oportuno.

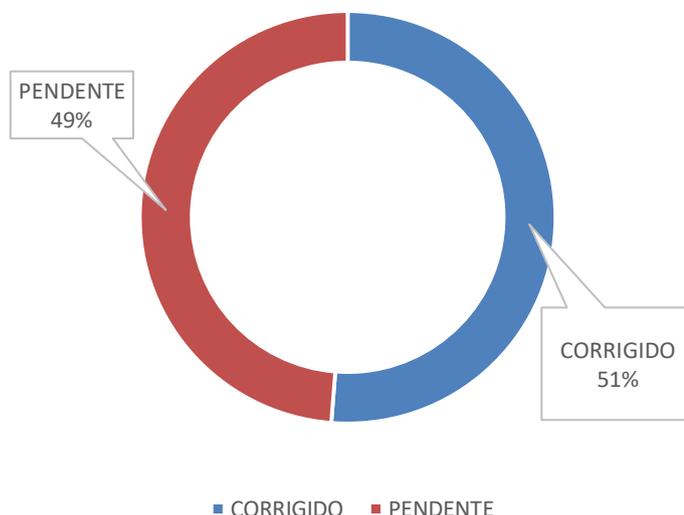
Neste ponto, é importante destacar que conforme pode ser observado na Figura 26 abaixo, 51 % de todas as anomalias encontradas foram corrigidas de forma imediata e as demais encontram-se em execução.

Figura 26 – Acompanhamento da correção das anomalias dos testes funcionais.

Para a subestação Catalão, das 03 anomalias identificadas durante os testes funcionais de proteção, resta apenas uma, referente à sinalização e que, por essa razão, não interfere no correto funcionamento dos esquemas de proteção e está programada para correção em agosto de 2018.
