RELATÓRIO Nº 154 / 2023 AGR/GESB-06090

RELATÓRIO DE FISCALIZAÇÃO

Consta desse relatório os resultados da fiscalização realizada nos dias 21 a 23 de novembro de 2023, no município de **Cidade Ocidental**, pertencente à Gerência Regional de Serviços (GRS) de **LUZIÂNIA**.

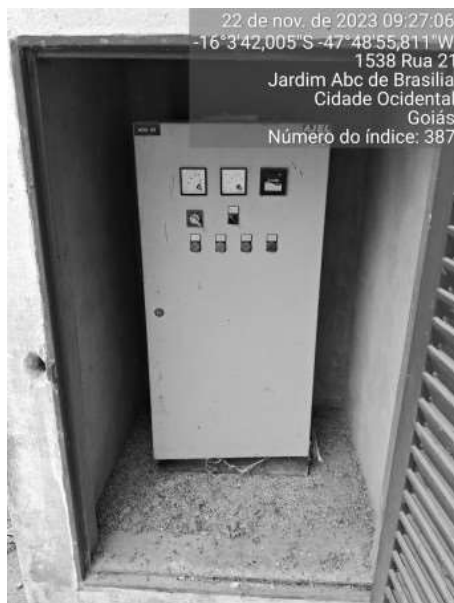
Foto 23 - Ausência placas de aviso de perigo nas áreas de risco (Poço 4 - Sistema Jardim ABC).

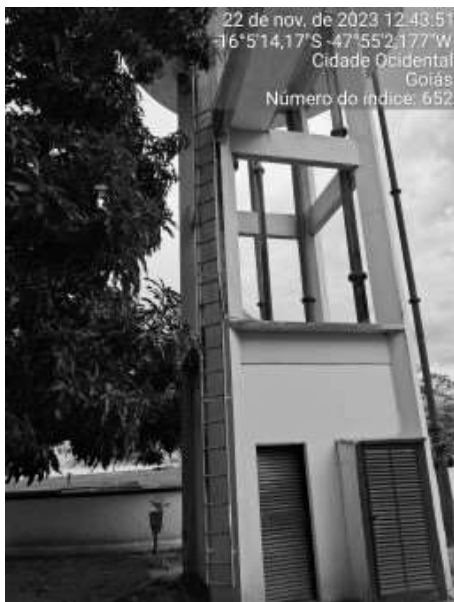
Ouro Verde, REL/100 m³ Sist. Dom Bosco						
REL/ETA 200 m³	Falta guarda corpos na escada de acesso ao topo, na parte inferior.	Art. 13, inciso XIV	02	Providenciar a recuperação das instalações do SAA, corrigindo as patologias e não conformidades detectadas.	180	Foto 51
RAP/ETA 4000 m³	Com pintura desgastada, infiltrações e mofo.	Art. 13, inciso XIV	02	Providenciar a recuperação das instalações do SAA, corrigindo as patologias e não conformidades detectadas.	180	Foto 49
REL/10 m³ Sist. Mesquita II	Pintura danificada, corrosão na base do REL, com eminência de tombamento, falta guarda corpos na escada de acesso ao topo. Casa de cloração com perda de revestimento interno e externo, estrutura metálica com corrosão.	Art. 13, inciso XIV	02	Providenciar a recuperação das instalações do SAA, corrigindo as patologias e não conformidades detectadas.	180	Fotos 52 a 57
RAP/500 m³ C.R. Alpha Ville	Pintura danificada, casa de cloração com perda de revestimento interno e externo, estrutura metálica com corrosão.	Art. 13, inciso XIV	02	Providenciar a recuperação das instalações do SAA, corrigindo as patologias e não conformidades detectadas.	180	Fotos 58 a 60

Foto 51 - Ausência de guarda corpo na escada de acesso ao topo, na parte inferior (ETA).
