Nova Engevix ENGENHARIA					
EMPREENDIMENTO:	PLANO DE SEGURANÇA DE BARRAGENS (PSB) BARRAGEM PORTEIRA							
ÁREA:	GERAL							
VOLUME 1 – INFORMAÇÕES GERAIS								
ELAB. GPdOP/FFDF	VERIF. AStM	APROV. AStM	R. TEC.: DDBS	CREA N°: 078955-8				
CÓDIGO DOS DESCRIPTORES -- --	DATA 16/03/2018	Folha: 1	de 44					
Nº DO DOCUMENTO ENGEVIX: EGVP00319/00-10-RL-2001	REVISÃO 1A

A barragem do Porteira é classificada como de médio risco e alto dano potencial associados, enquadra-se, portanto, na classe A.

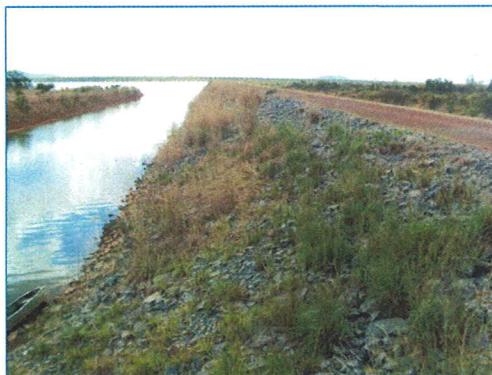
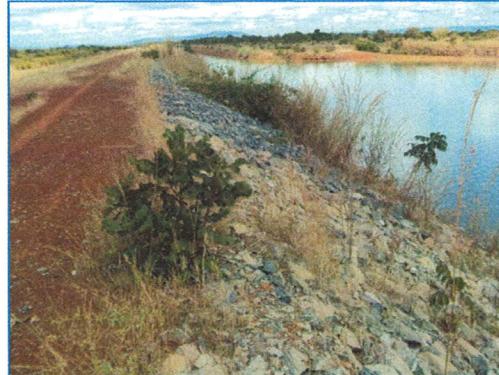
2.1 Talude de Montante

Foram encontrados apenas presença de gramíneas, arbustos e algumas árvores de pequeno porte, que deverão ser retirados através de corte e uso de herbicidas para extirpá-las.

Não foi encontrada presença de formigueiros, cupinzeiros e toca de animais.

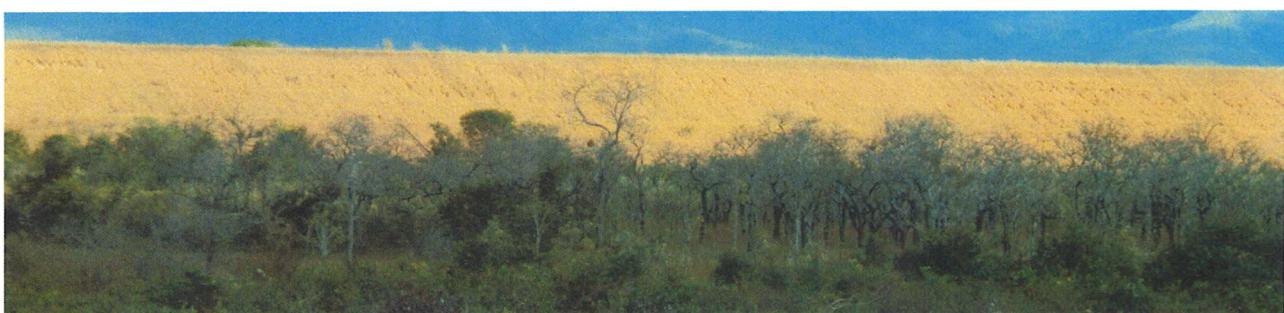
2.3 Talude de Jusante

Foram encontrados alguns ravinamentos, pois quando da construção da barragem não foi feita a retirada do material de aterro que escorregou pelo talude de jusante.

Se não houver sucesso na implantação na área total do talude de jusante, deverá ser planejado o revestimento da superfície do talude com material granular para tentar eliminar a erosão superficial.

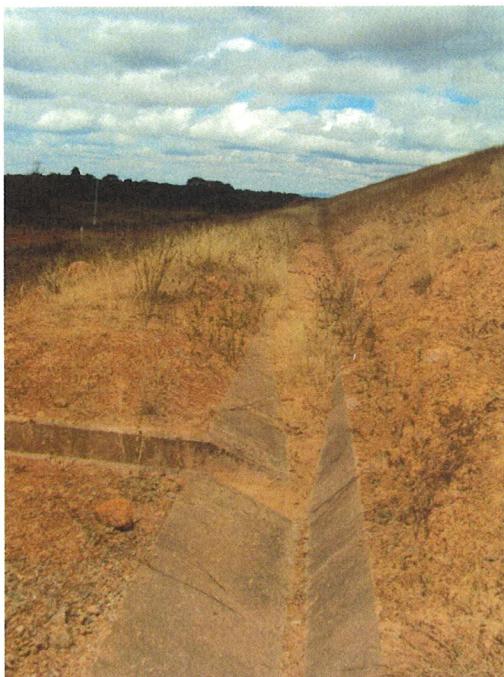
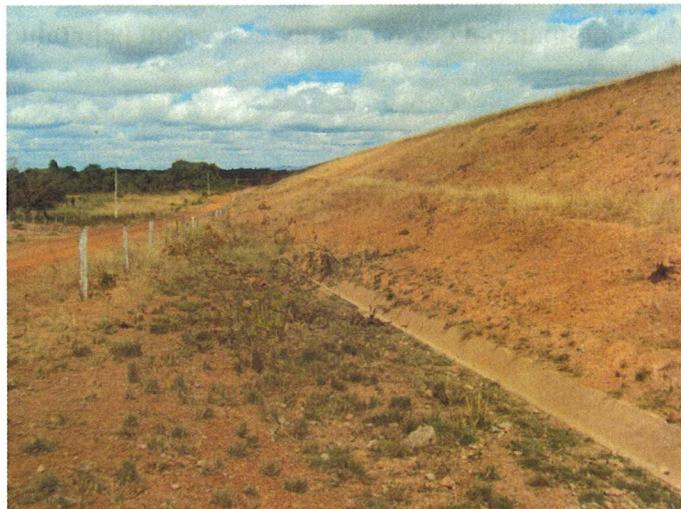
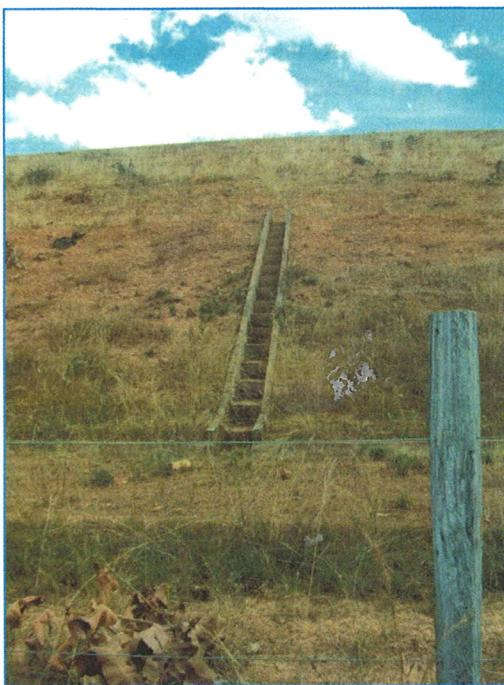
Quanto às canaletas de captação das águas pluviais que escoam por sobre o talude de jusante, estas encontram-se em vários trechos obstruídas, o que poderá acarretar, se não for feita a limpeza (retirada de material do aterro depositado) transbordamento desta canaletas, ampliando a energia da água e provocando erosão ao longo do escoamento.

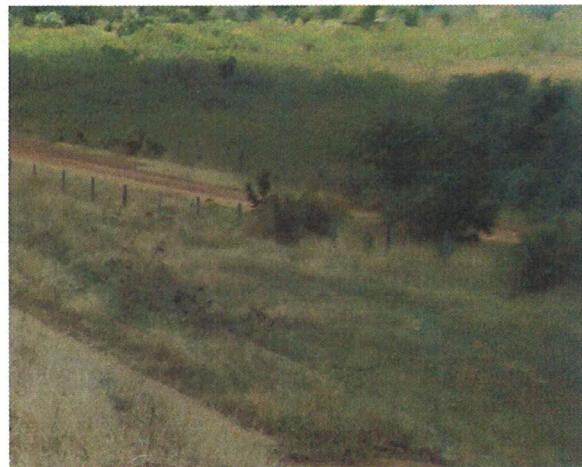
As descidas d'água estão em perfeito estado de conservação sem obstrução

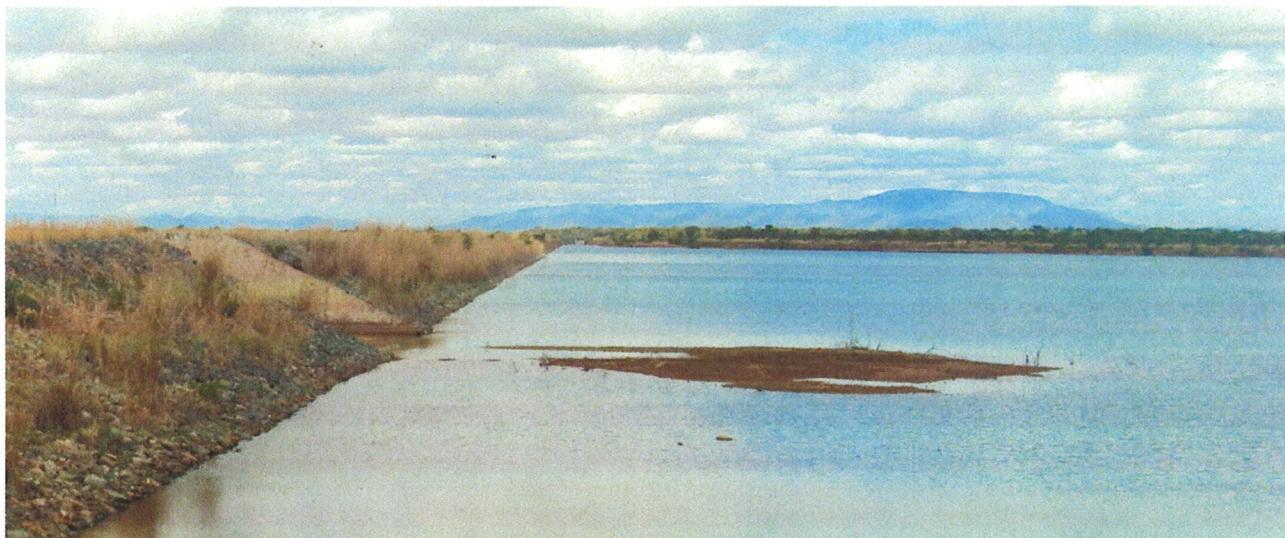
3.1.1 Canal de Aproximação dos Vertedouros

No vertedouro da barragem não apresenta Canal de Aproximação, sendo a chegada diretamente do reservatório (vertedouro Creager com degraus). Cota do reservatório 469,61 m e cota do vertedouro 473,21m.

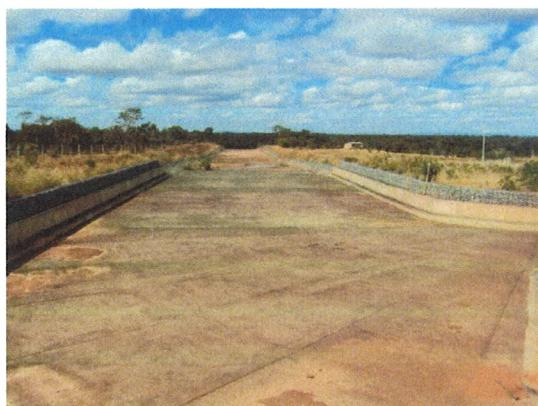
3.1.2 Canal de Restituição do Vertedouro

Canal de restituição em perfeitas condições, com piso em gabiões caixa revestidos com camada de concreto (espessura de 8 cm) e paredes laterais em colchão Reno revestidos com argamassa (espessura de 8 cm) sem movimentação (escorregamentos ou recalques).

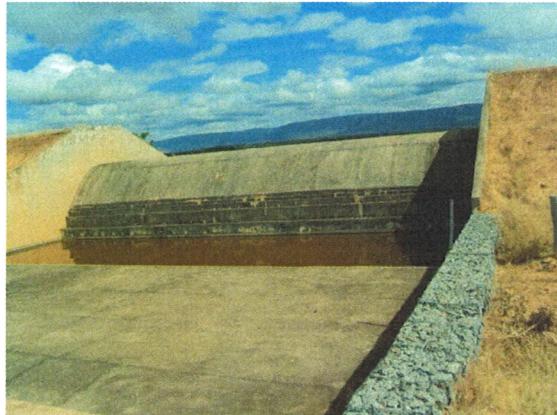
3.3 Rápido / Bacia Amortecedora

Não foi encontrada nenhuma anomalia. Estrutura estável.

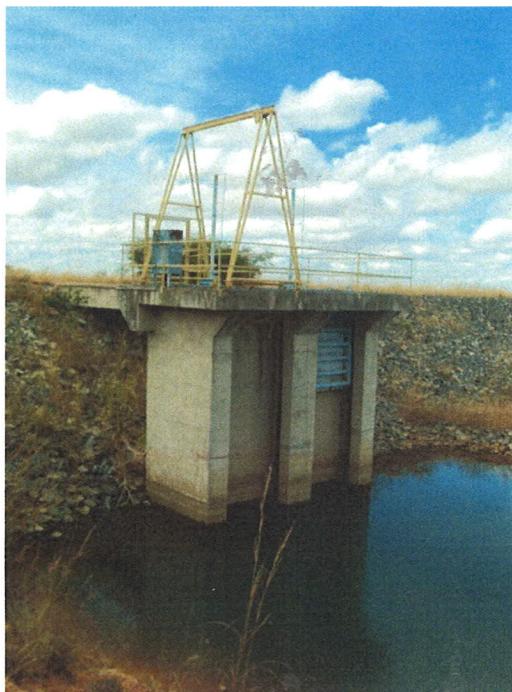
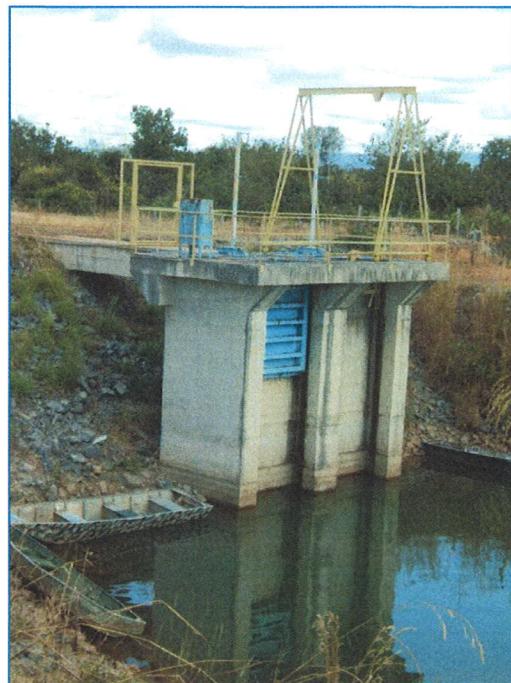
5. Torre da tomada d'água (para o Canal de Adução)

A tomada d'água tem torre a montante, com sistema comporta e *stop log*. Conduto livre sem assoreamento.

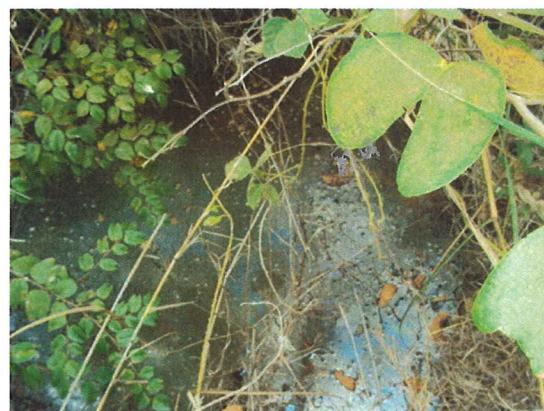
6. Medidor de Vazão de percolação

Existe uma caixa de recepção das águas de percolação ao longo do maciço da barragem e/ou subpressão.

Canal de saída após a caixa está coberto de vegetação, obstruindo a passagem de água e impedindo a medição de vazão.

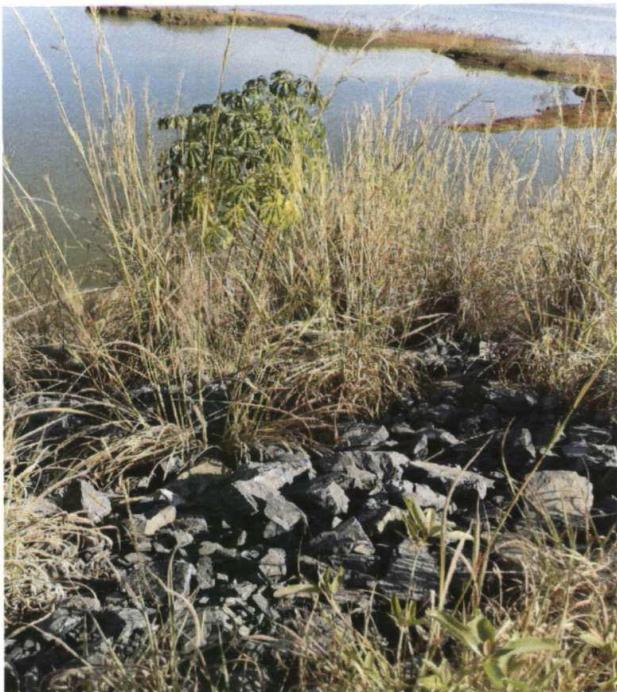
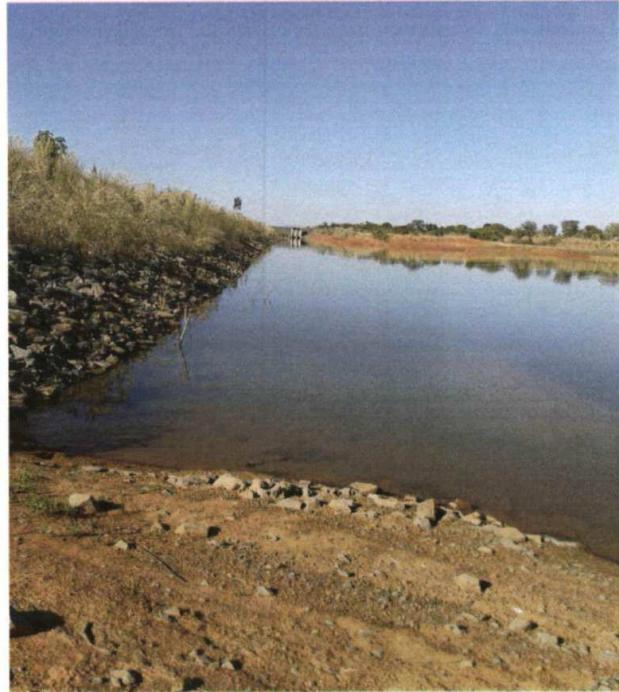
Algumas pedras têm sido retiradas por pescadores, mas a equipe de manutenção tem recolocado no lugar.

Mesma condição de 2015.

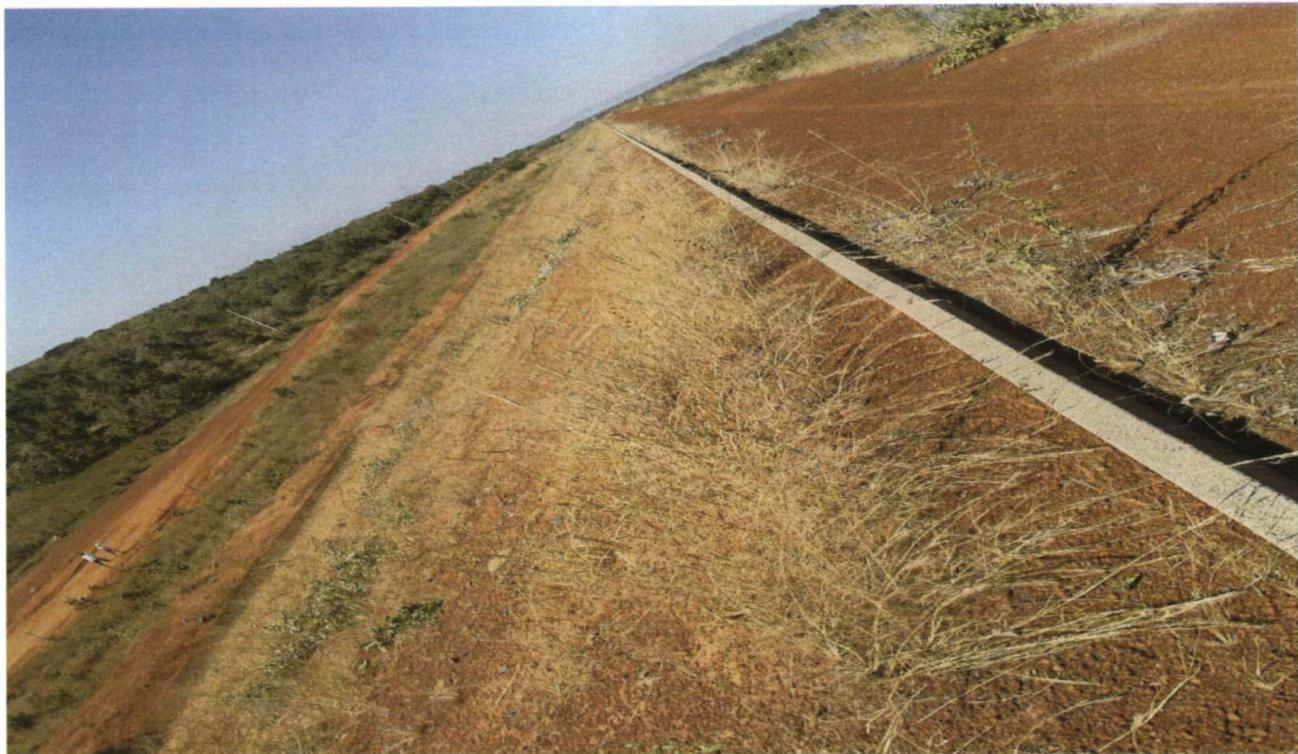
Os arbustos estão sendo cortados no talude de jusante (trecho parcialmente concluído).

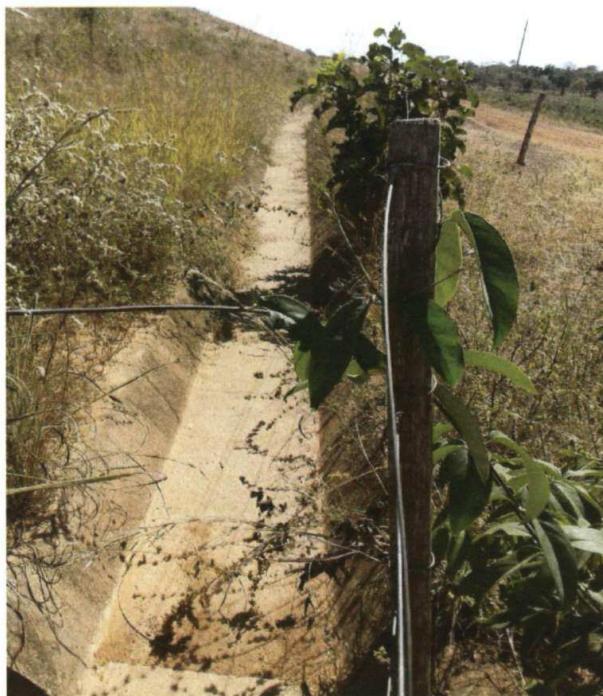
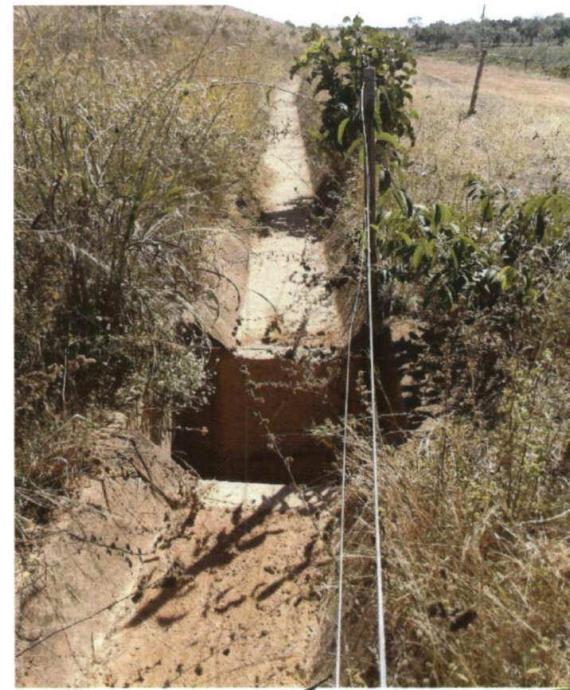
Quanto às canaletas de captação das águas pluviais que escoam por sobre o talude de jusante, estas estão desentupidas, sem acúmulo de material argiloso proveniente das erosões da região do talude em cota superior.

As descidas d'água estão em perfeito estado de conservação sem obstrução

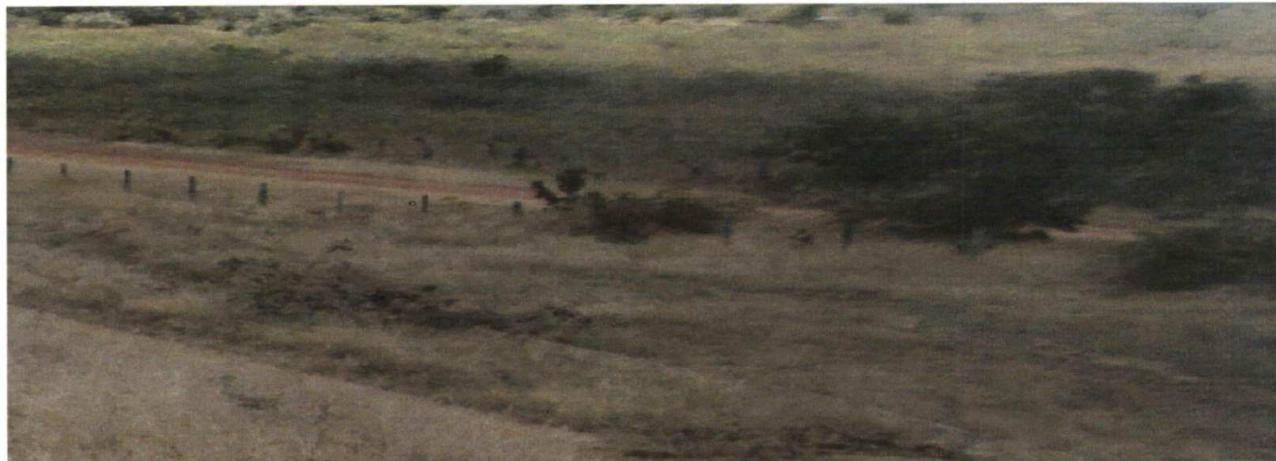
2.4 Região a Jusante da Barragem

Foram encontradas algumas árvores em estágio inicial de desenvolvimento na zona após 10 m do offset da barragem.

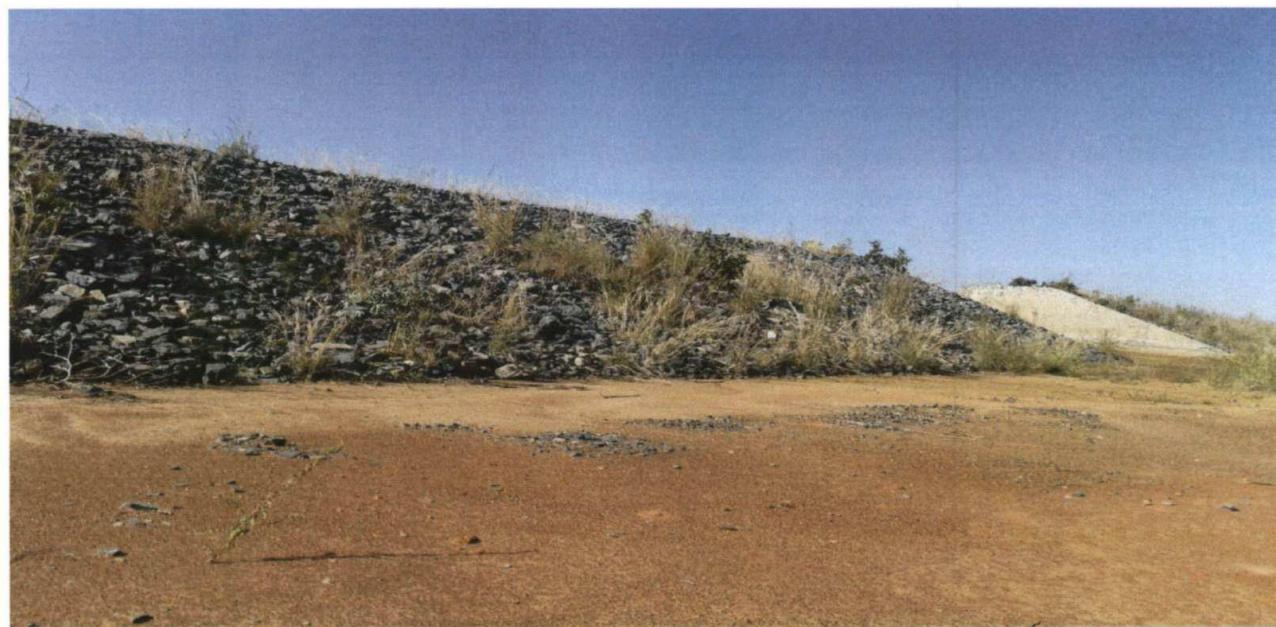
3.1.1 Canal de Aproximação do Vertedouro

No vertedouro da barragem não apresenta Canal de Aproximação, sendo a chegada diretamente do reservatório (vertedouro Creager com degraus). Cota do reservatório 468,91 m e cota do vertedouro 473,21m.

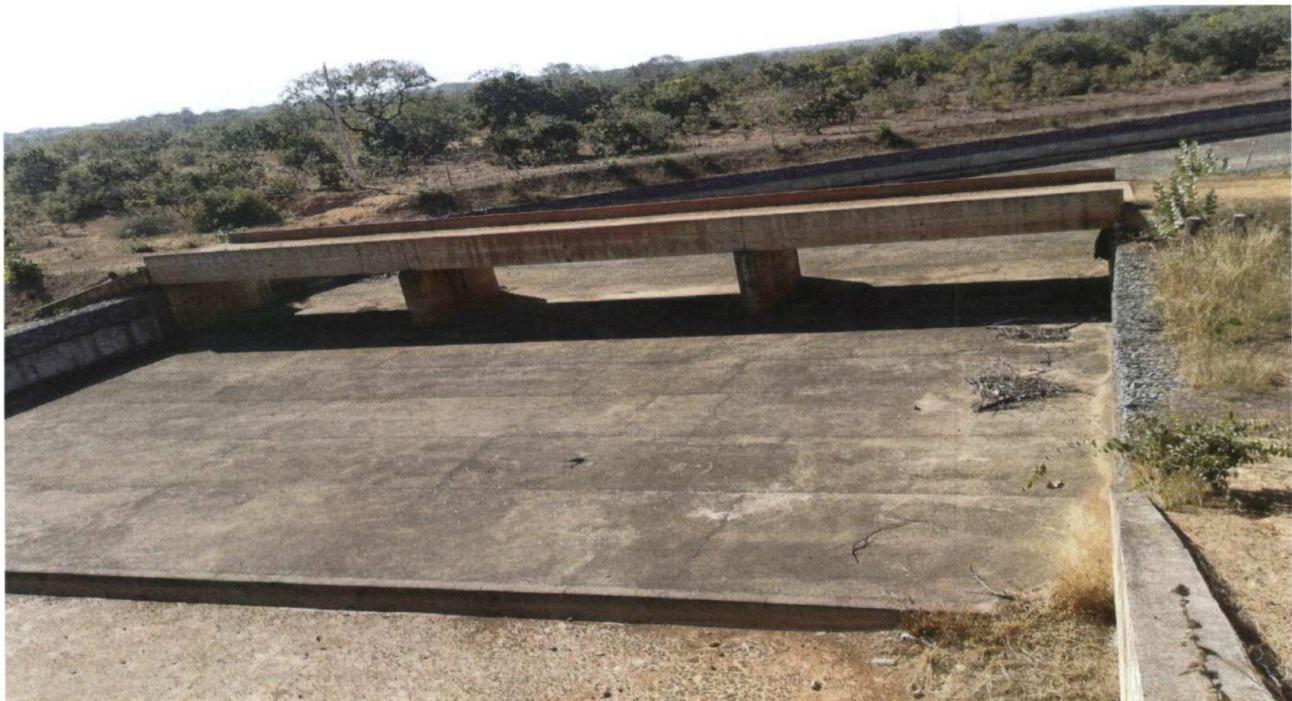
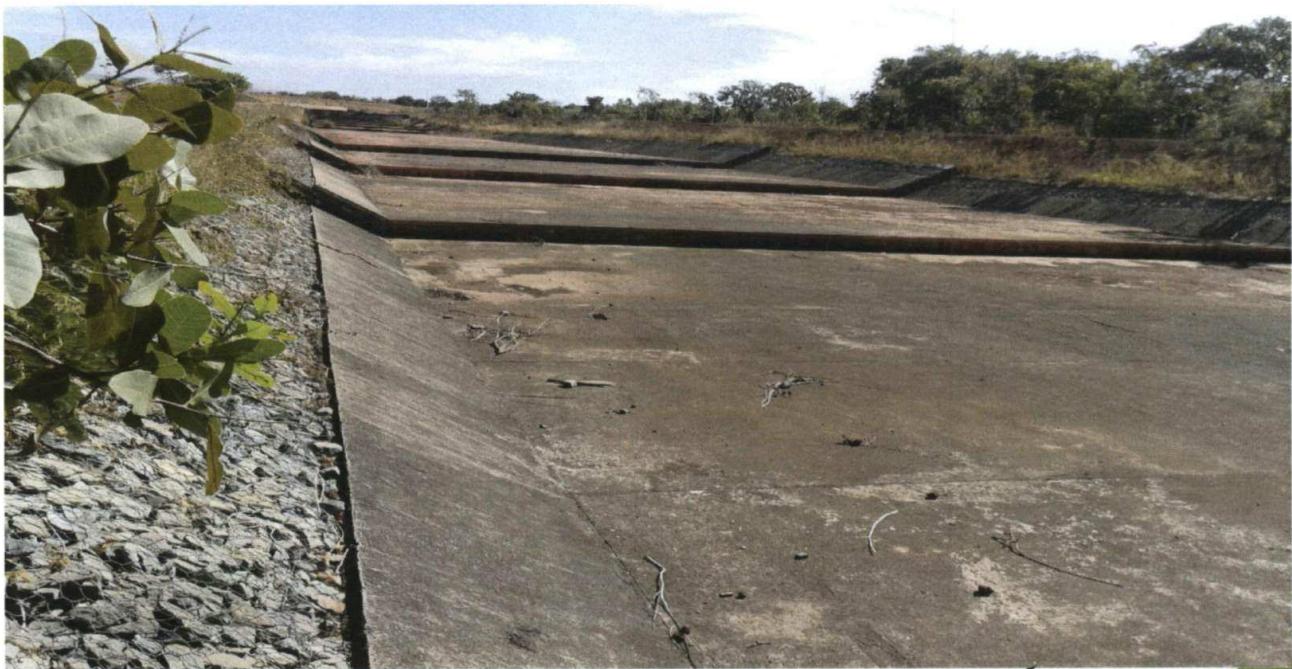
3.1.2 Canal de Restituição do Vertedouro

Canal de restituição em perfeitas condições, com piso em gabiões caixa revestidos com camada de concreto (espessura de 8 cm) e paredes laterais em colchão Reno revestidos com argamassa (espessura de 8 cm) sem movimentação (escorregamentos ou recalques).

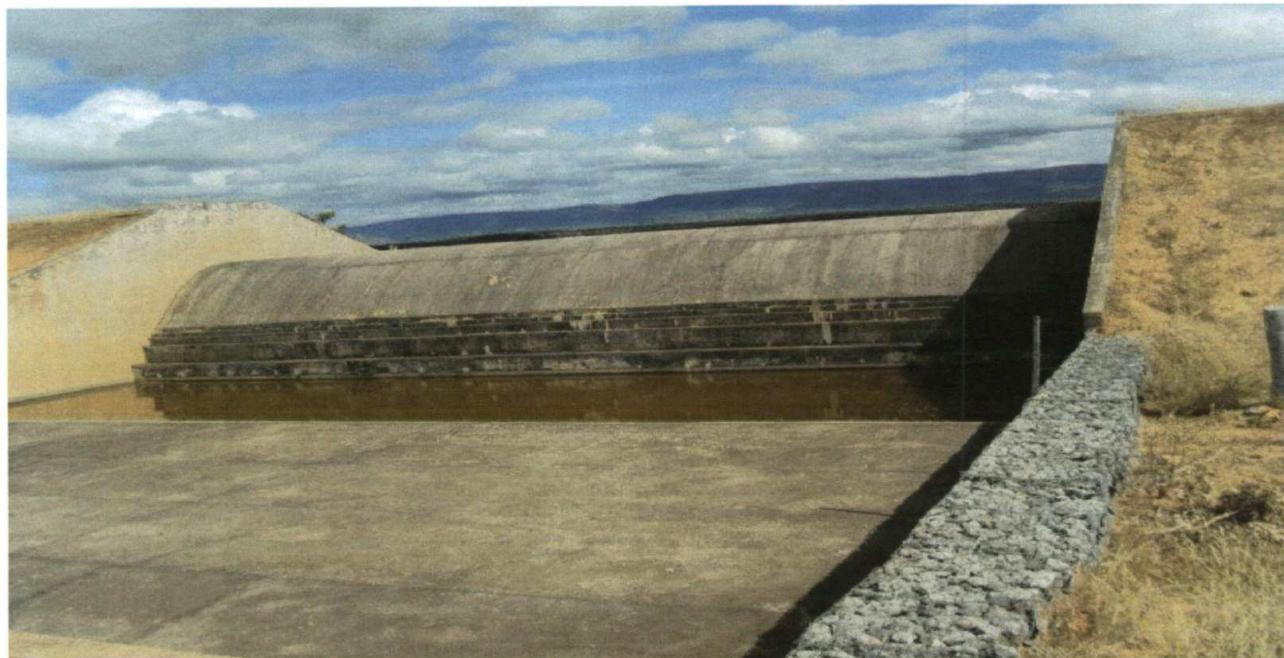
3.3 Rápido / Bacia Amortecedora

Não foi encontrada nenhuma anomalia. Estrutura estável.

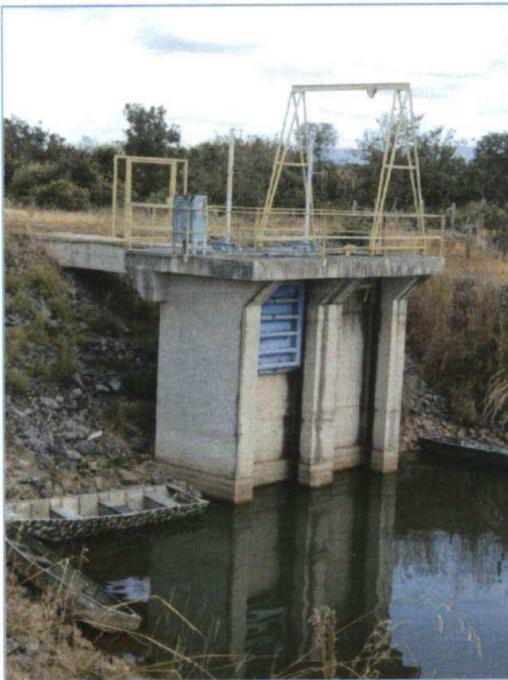
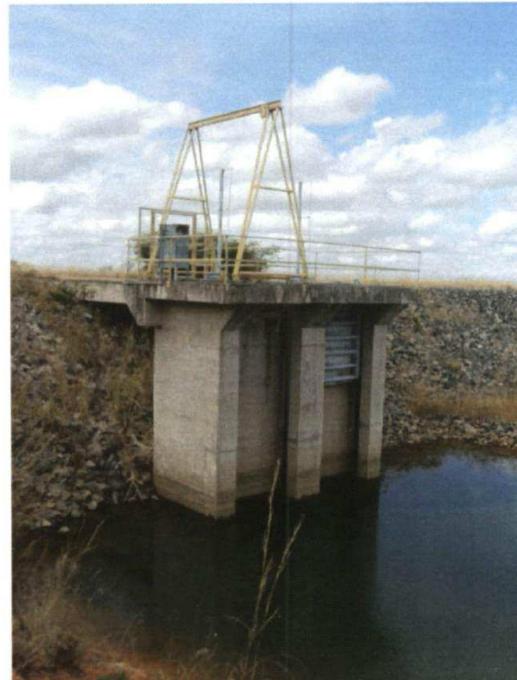
5.1 Entrada

A tomada d'água tem torre a montante, com sistema comporta e *stop log*. Conduto livre sem assoreamento.

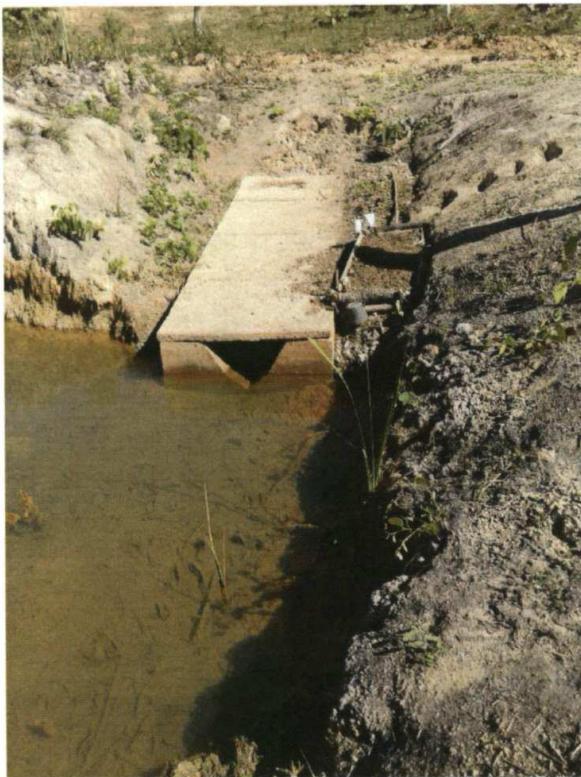
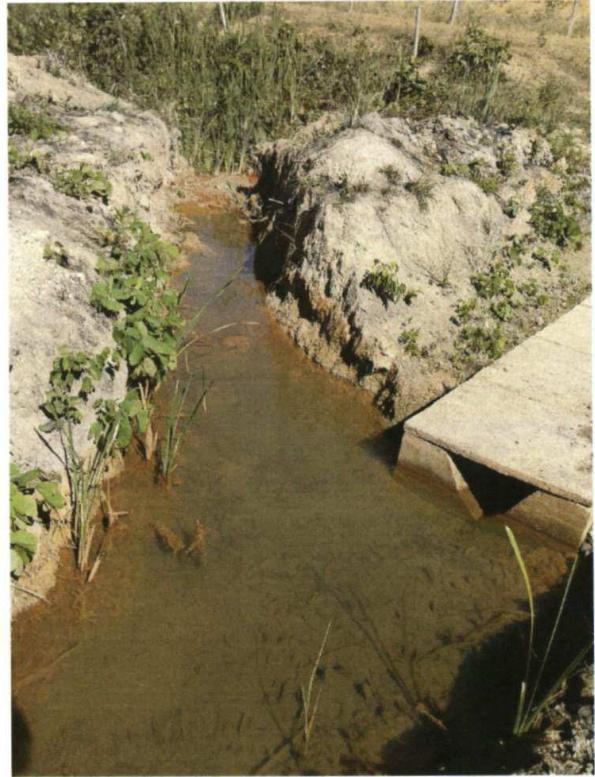
6. Medidor de Vazão de percolação

Existe uma caixa de recepção das águas de percolação ao longo do maciço da barragem e/ou subpressão.

Canal de saída após a caixa está desobstruído, porém a cota do canal de escoamento a jusante da caixa medidora está assoreada, impedindo a passagem de água e consequentemente a medição de vazão.

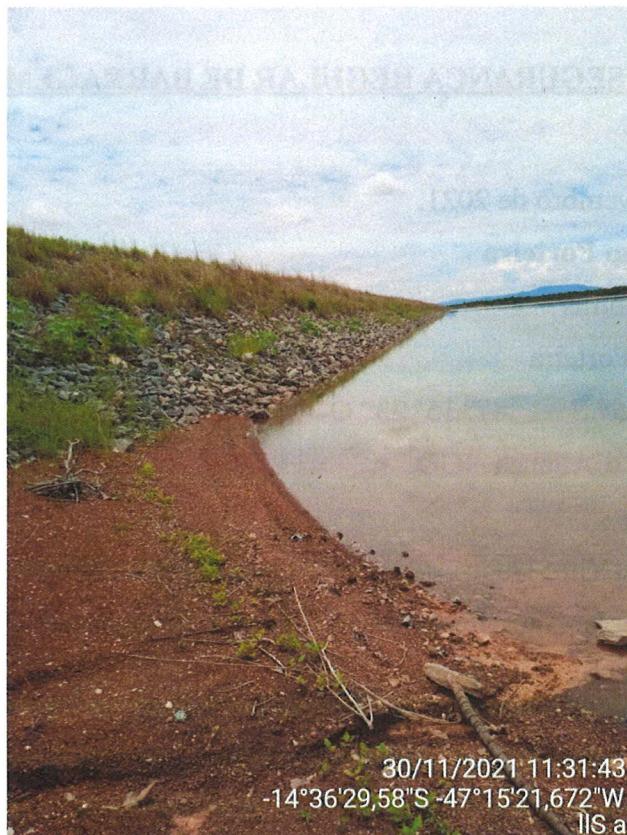
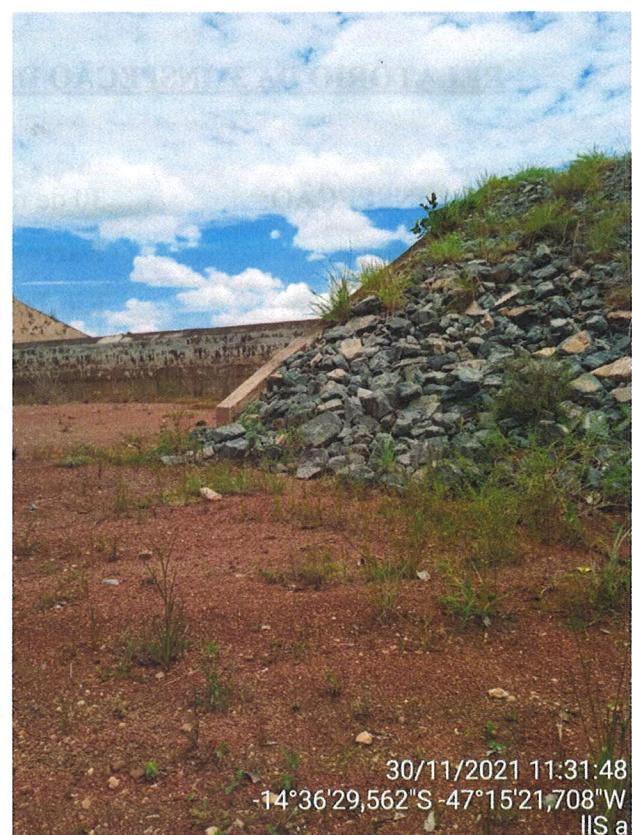
Não foi encontrada presença de formigueiros, cupinzeiros e toca de animais.

Algumas pedras têm sido retiradas por pescadores, mas tem sido recolocado no lugar.

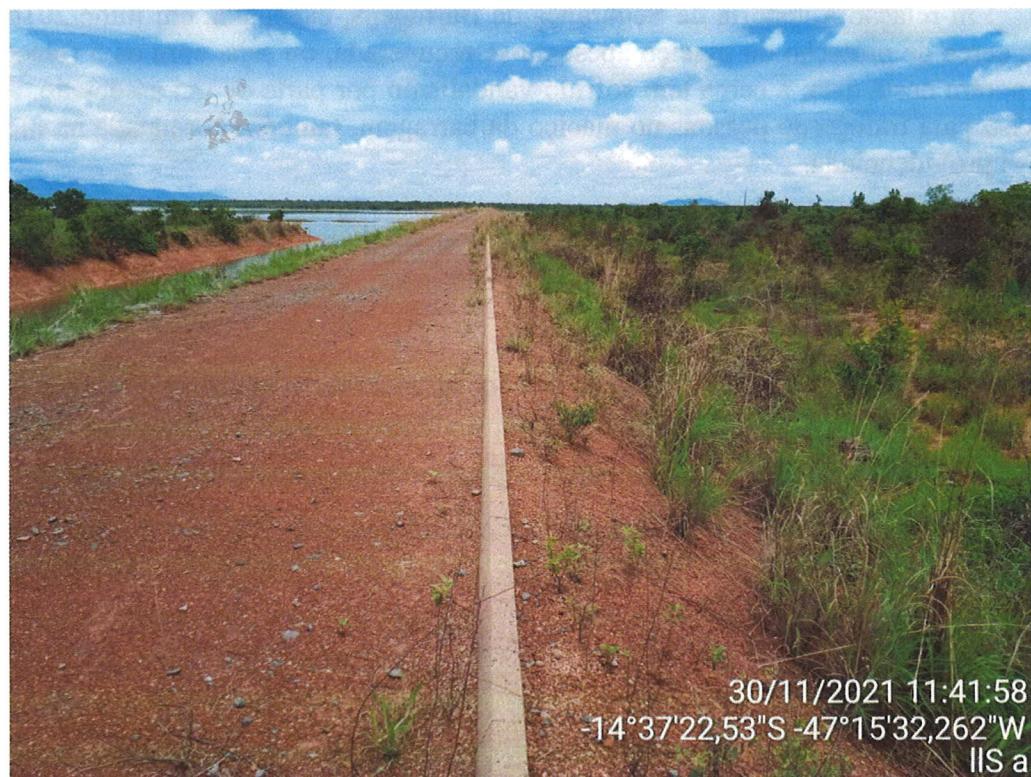
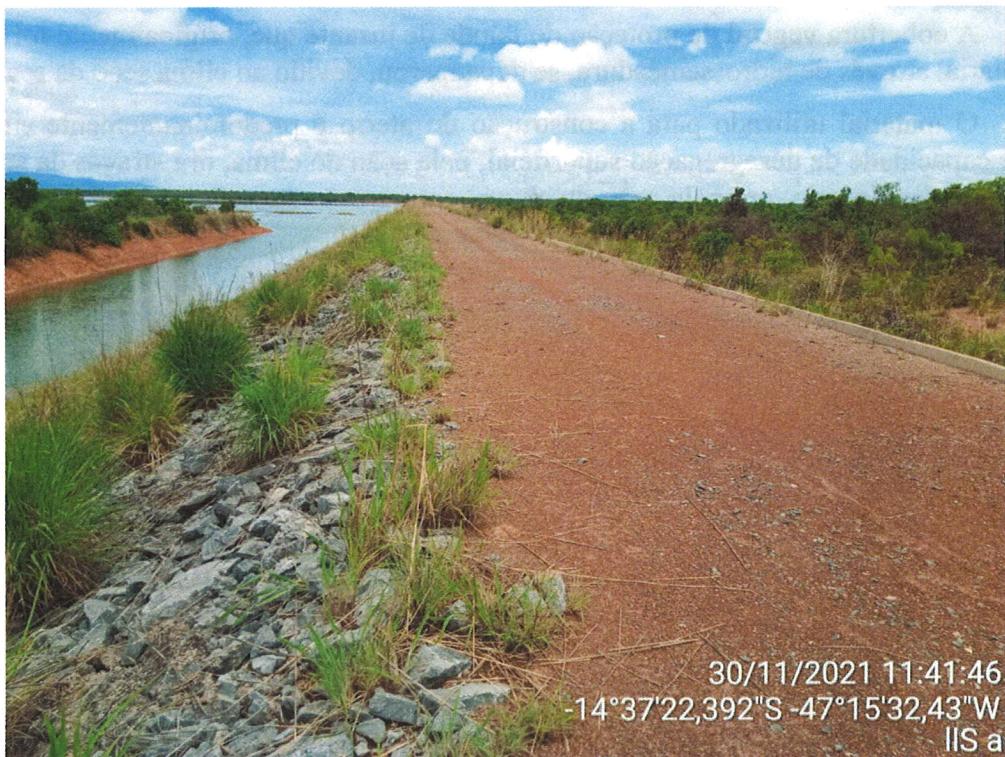
2.2 Coroamento

Condição normal desde a implantação da barragem, em 2008.

Ao longo dos anos, tem sido feita a manutenção, com a eliminação de trincas de retração no cascalho, para evitar a infiltração de água da chuva.

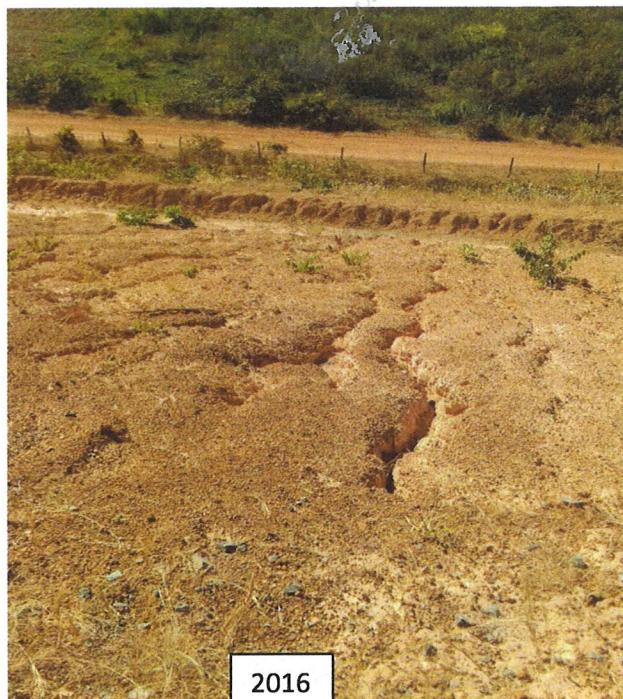
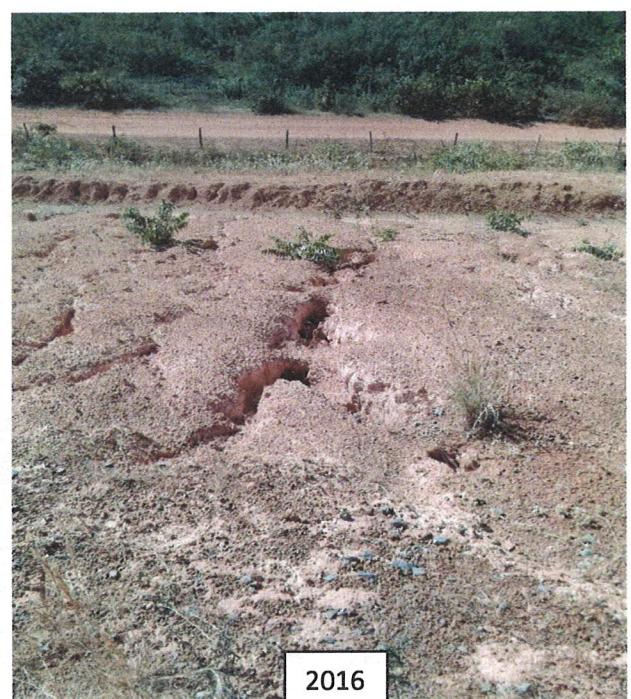
2.3 Talude de Jusante

Foram encontrados muitos ravinamentos, pois quando da construção da barragem não foi feita a retirada do material de aterro que escorregou pelo talude de jusante

14	Carreamento de material na água dos drenos	NA	NE	PV	DS	DI	PC	AU	NI	I	P	M	G	-
Comentários:														
a) Item 1: Se verifica a existencia de v pontos de erosão e ravimanento devido a deficiencia do sistema de revestimento da proteção do espaldar de jusante;

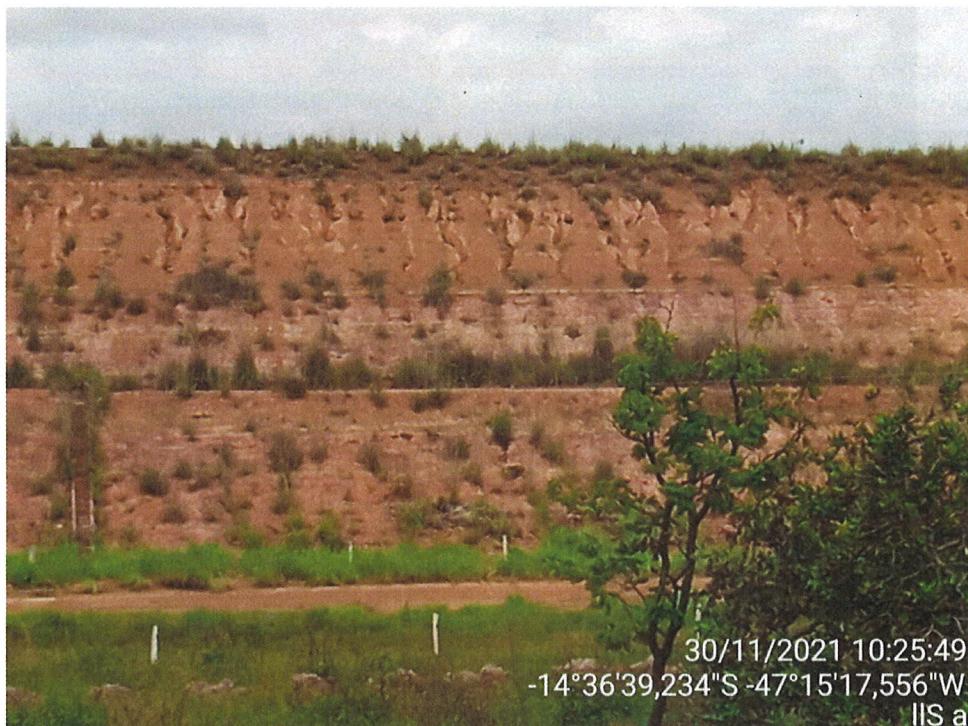
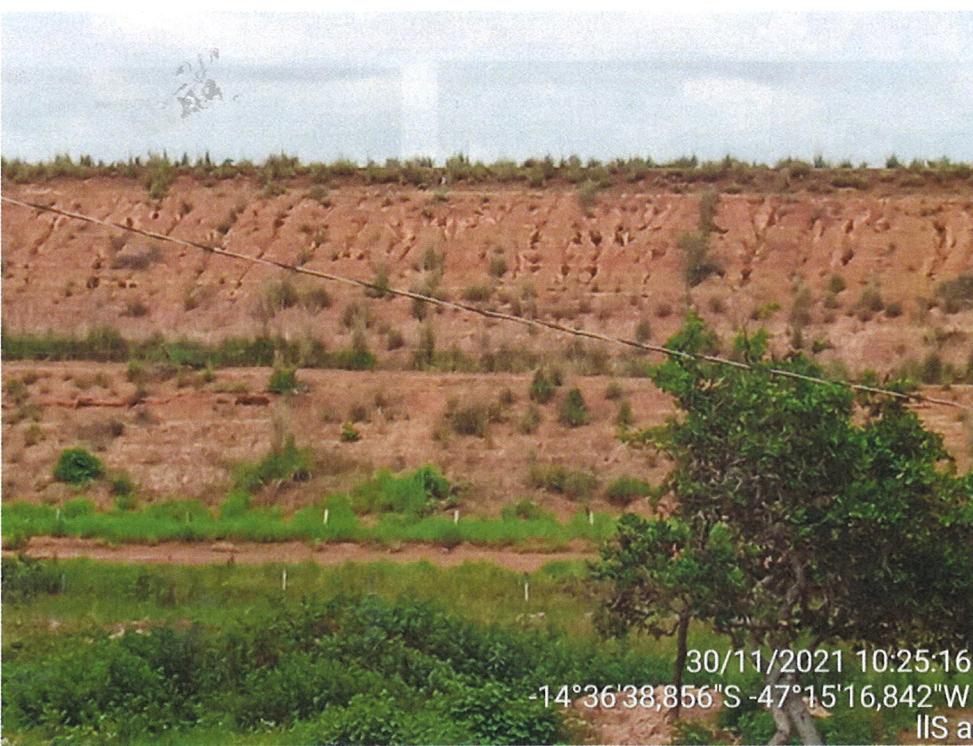
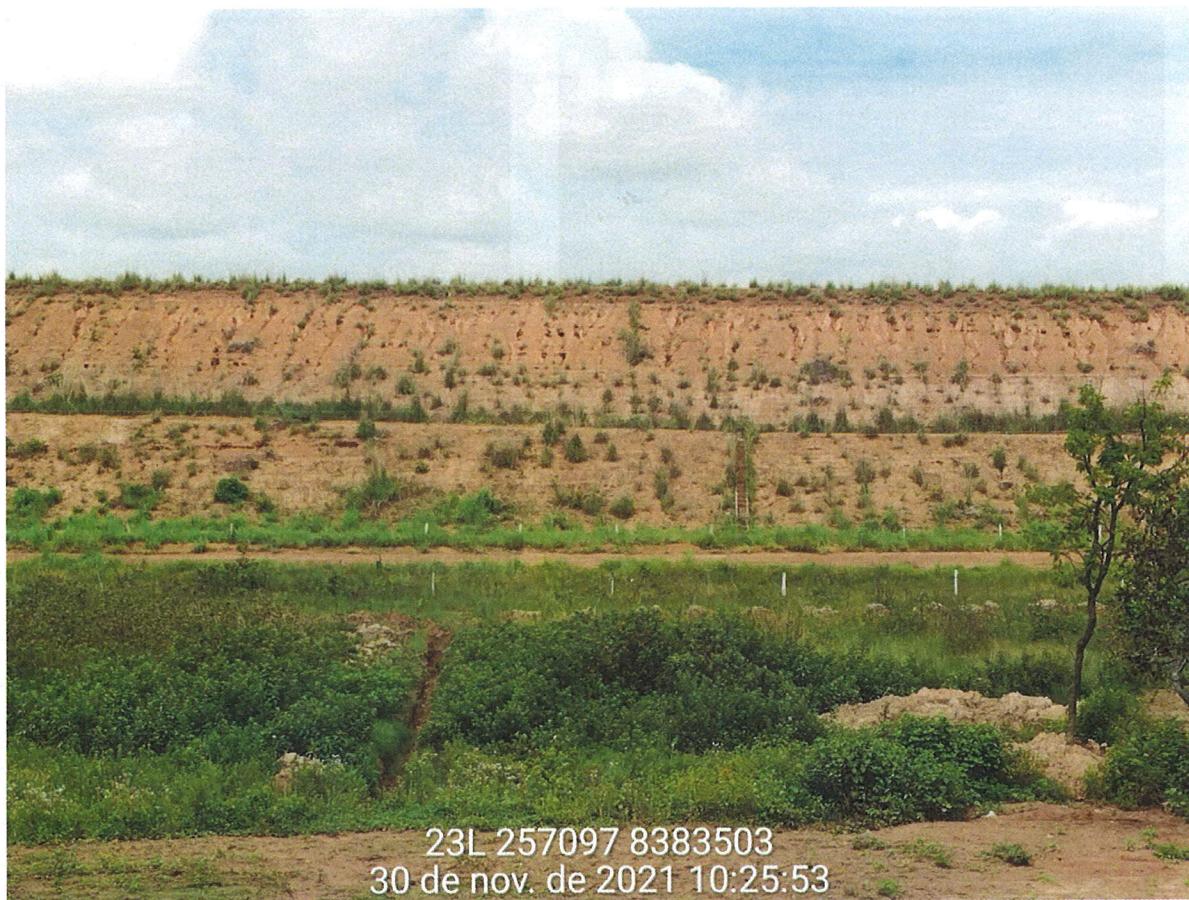
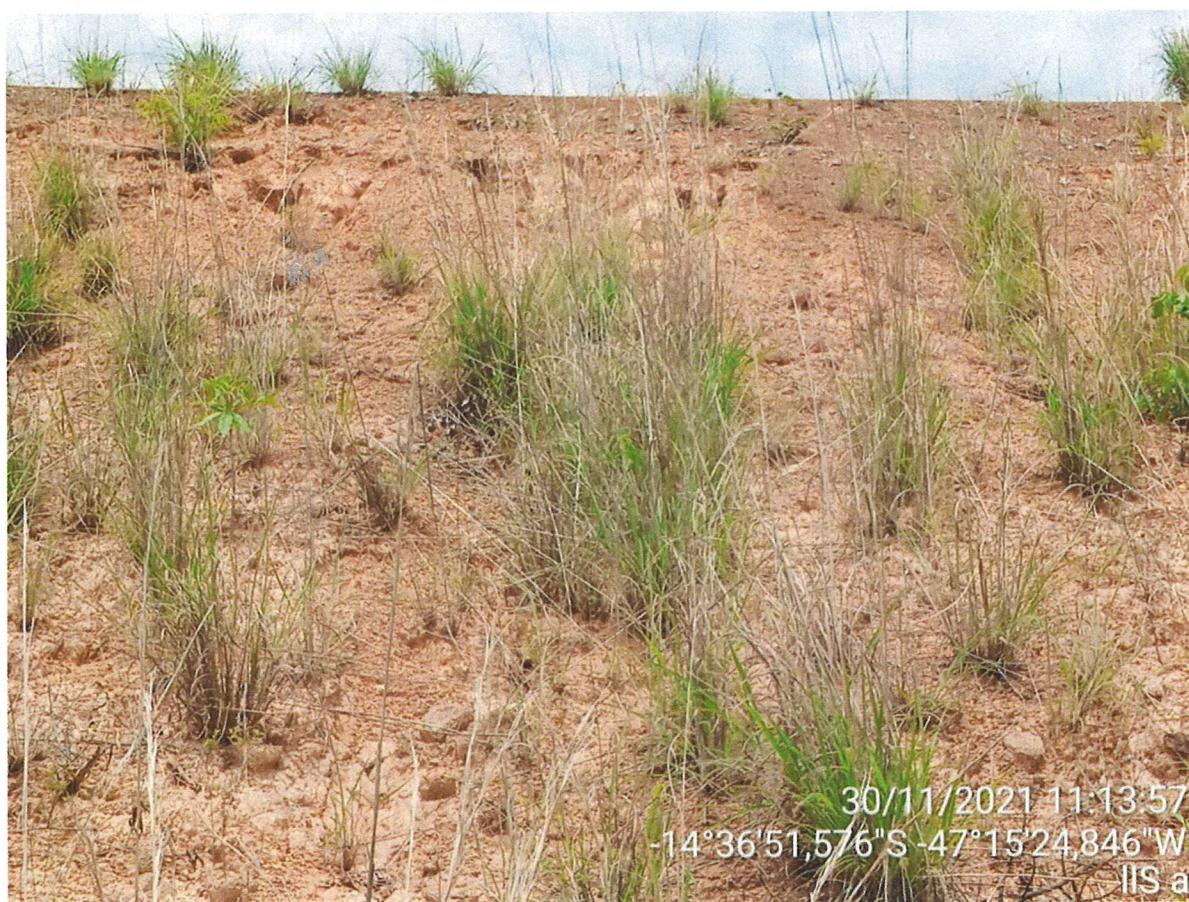
A cobertura vegetal de proteção do talude de jusante que, originalmente foi executada capim brachiária, através de hidrossemeadura, se depauperou, devido ao clima seco da região.

O material utilizado para a construção do aterro é predominantemente silto-argiloso, com maior capacidade de desagregação superficial, pela ação do clima, ora através da seca, com retração das partículas do solo, ora pela ação da chuva, com erosão superficial e aparecimento de ravinas e sulcos profundos.

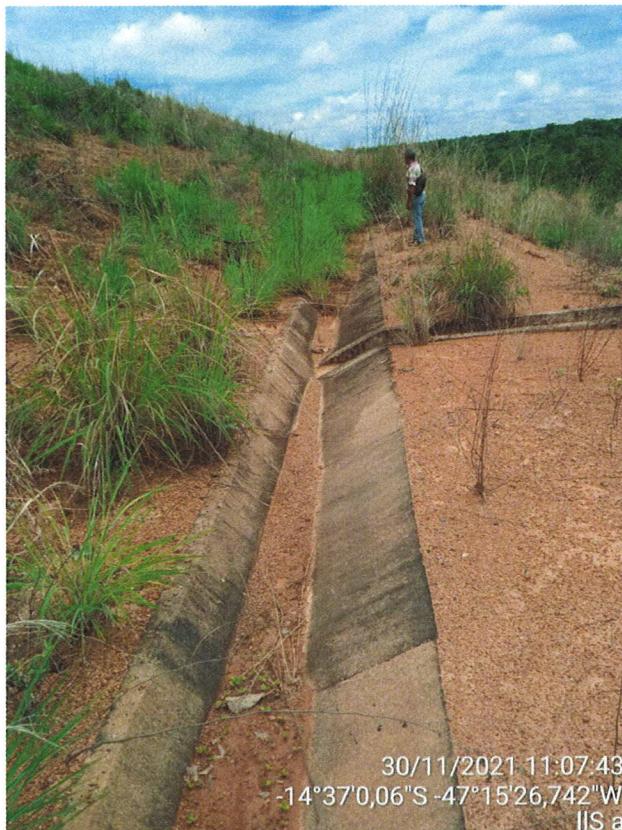
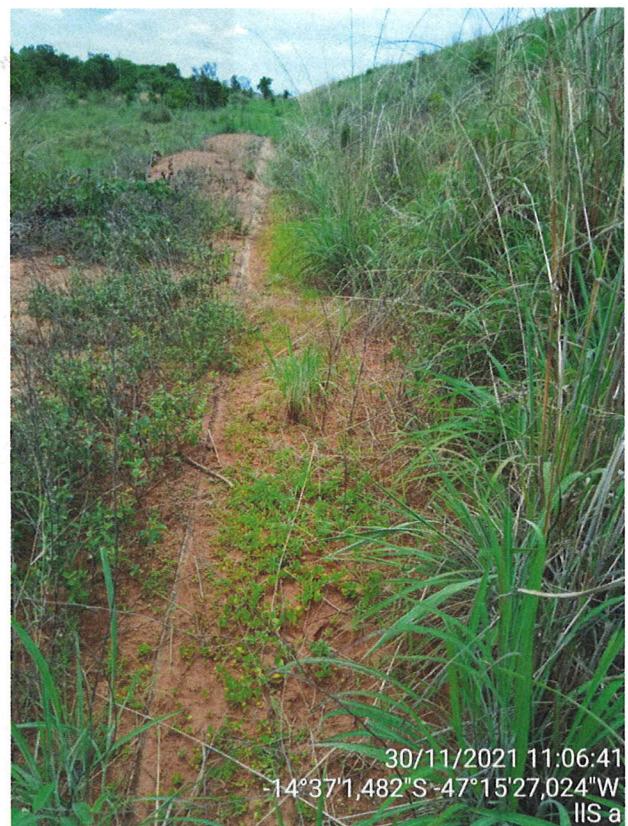
Quanto às canaletas de captação das águas pluviais que escoam por sobre o talude de jusante, estas estão entupidas, com acúmulo de material silto-argiloso proveniente das erosões da região do talude em cota superior.
