Nova Engevix ENGENHARIA					
EMPREENDIMENTO:	PLANO DE SEGURANÇA DE BARRAGENS (PSB) BARRAGEM PORTEIRA							
ÁREA:	GERAL							
VOLUME 1 – INFORMAÇÕES GERAIS								
ELAB. GPdOP/FFDF	VERIF. AStM	APROV. AStM	R. TEC.: DDBS	CREA N°: 078955-8				
CÓDIGO DOS DESCRIPTORES -- --	DATA 16/03/2018	Folha: 1	de 44					
Nº DO DOCUMENTO ENGEVIX: EGVP00319/00-10-RL-2001	REVISÃO 1A

A barragem do Porteira é classificada como de médio risco e alto dano potencial associados, enquadra-se, portanto, na classe A.

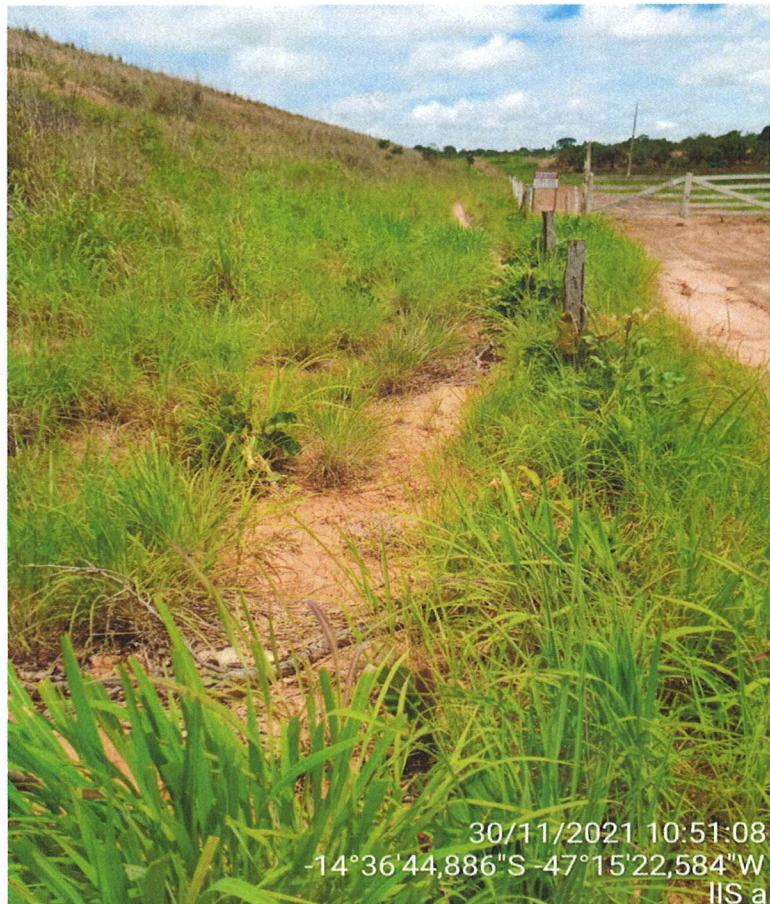
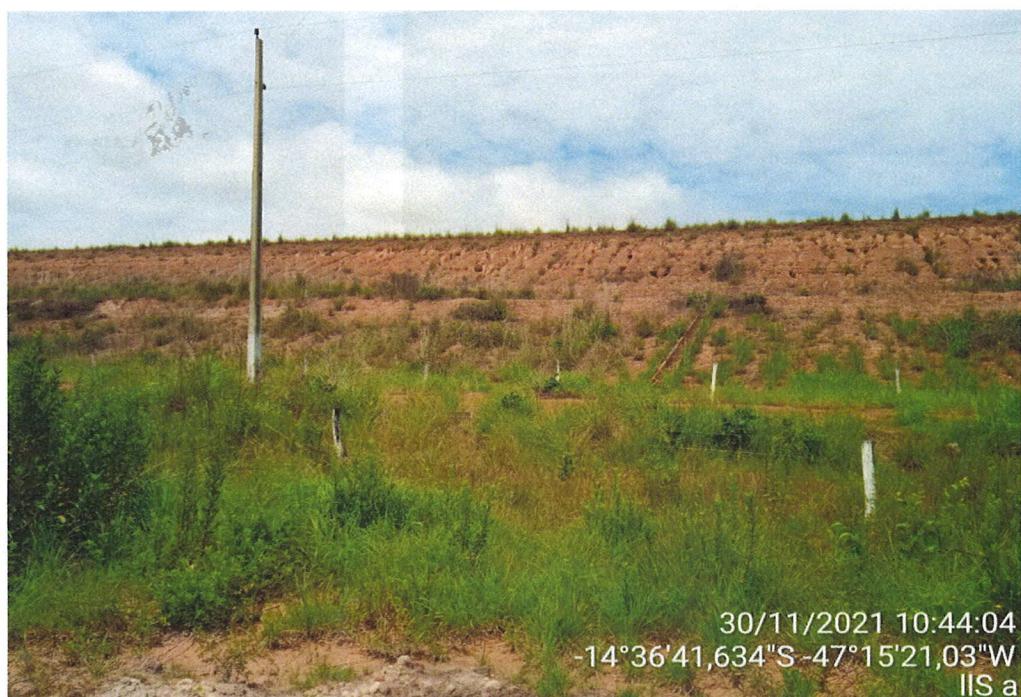
Região a Jusante da Barragem

Foram encontradas algumas árvores em estágio inicial de desenvolvimento na zona após 10 m do offset da barragem.

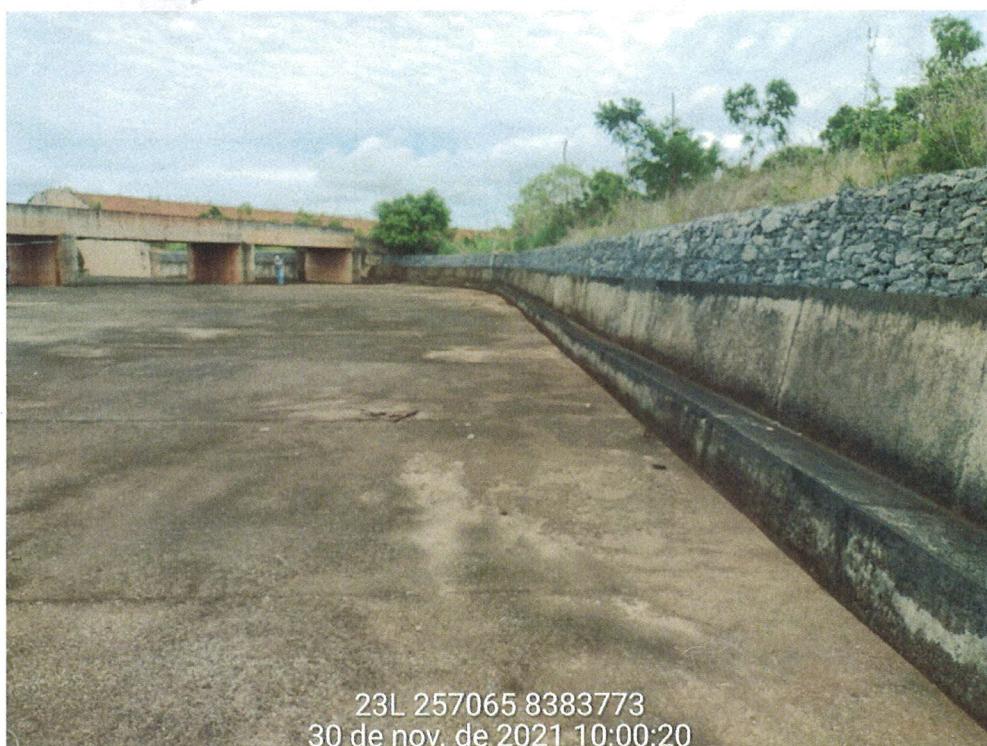
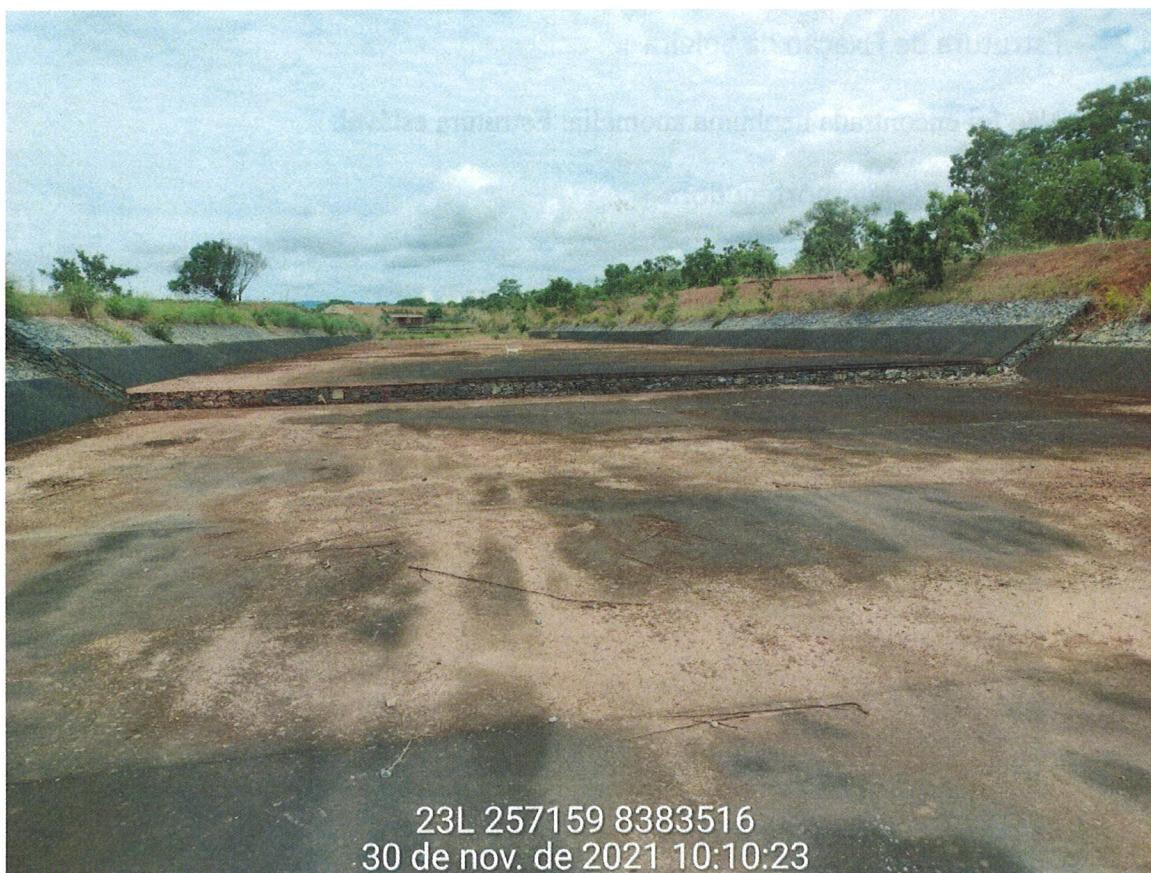
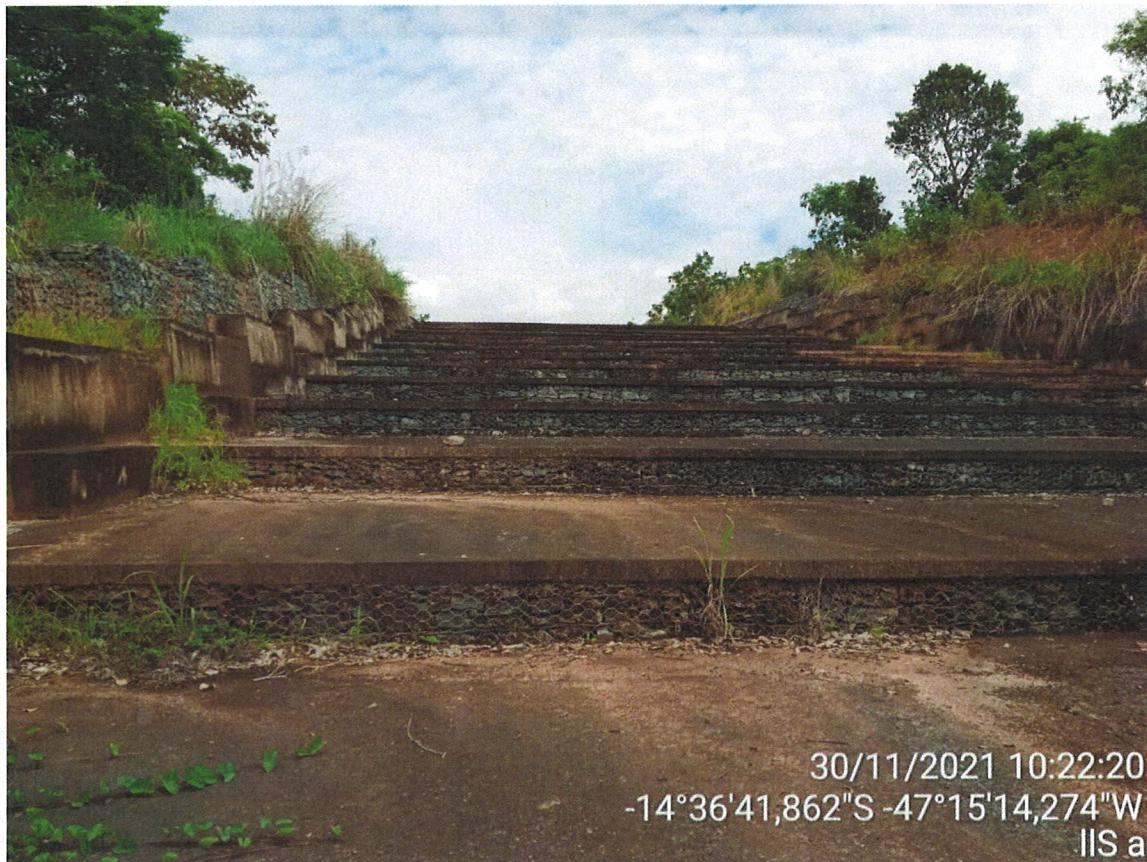
3.1.2 Canal de Restituição do Vertedouro

Canal de restituição em perfeitas condições, com piso em gabiões caixa revestidos com camada de concreto (espessura de 8 cm) e paredes laterais em colchão Reno revestidos com argamassa (espessura de 8 cm) sem movimentação (escorregamentos ou recalques).

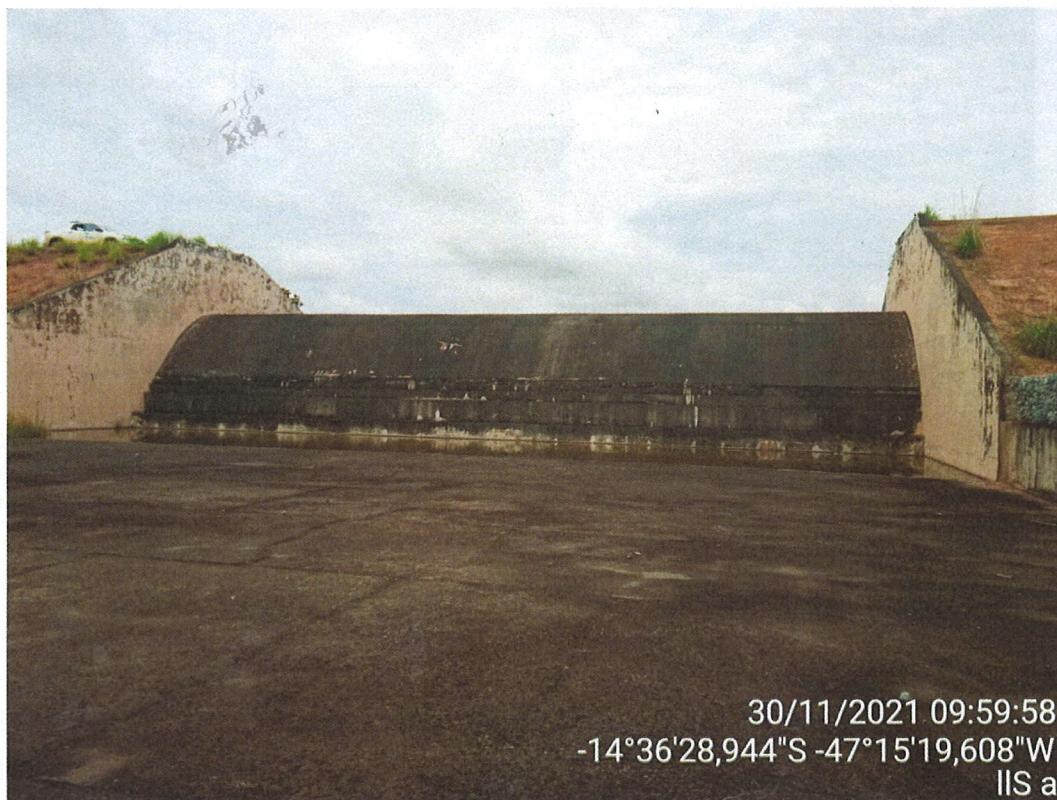
30/11/2021 09:59:58
-14°36'28,944"S -47°15'19,608"W
IIS a

Não foi encontrada nenhuma anomalia. Estrutura estável.

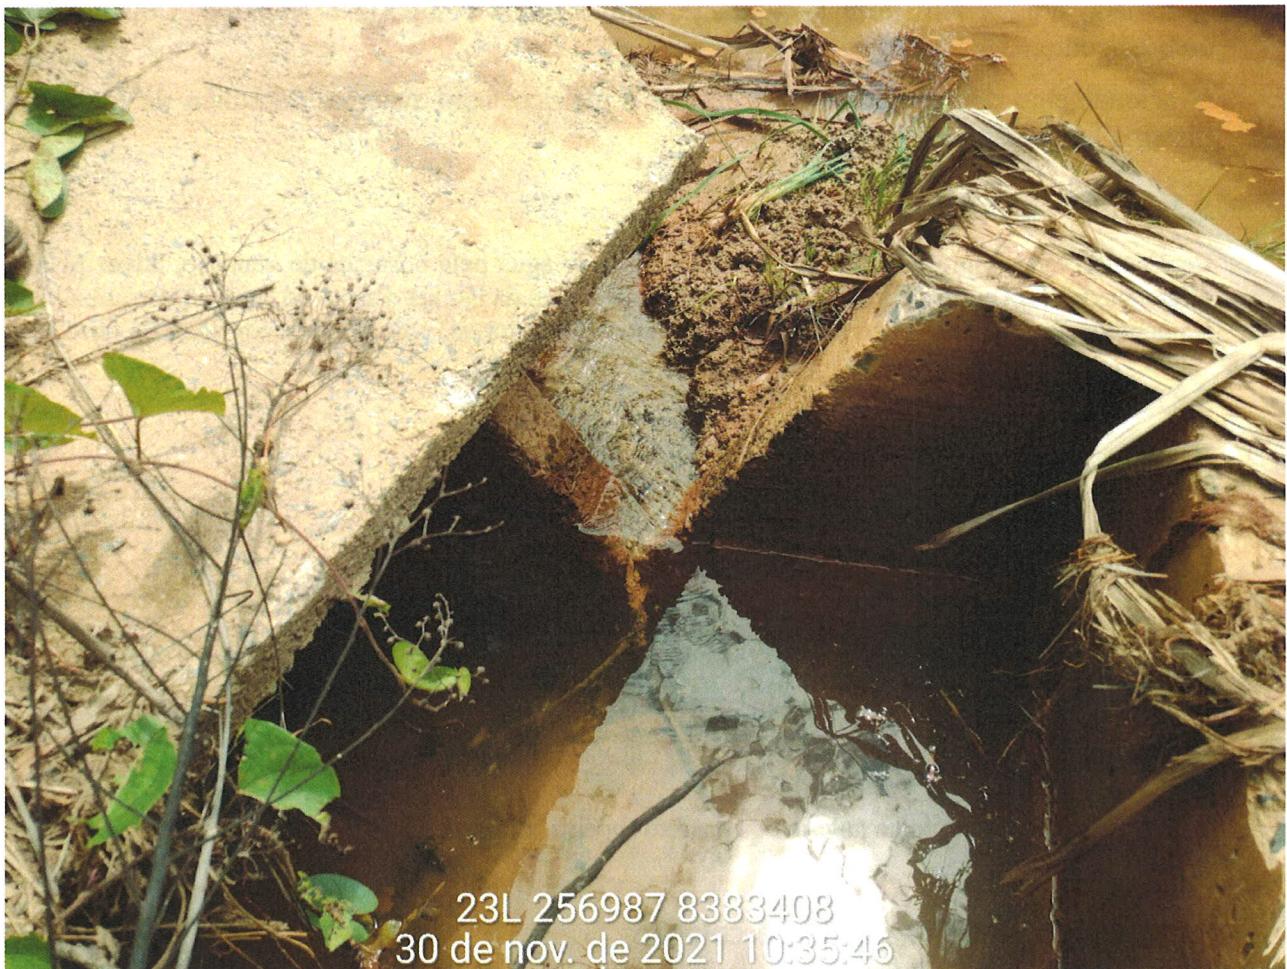
Existe uma caixa de recepção das águas de percolação ao longo do maciço da barragem e/ou subpressão.

Canal de saída após a caixa está desobstruído, porém a cota do canal de escoamento a jusante da caixa medidora está assoreada, impedindo a passagem de água e consequentemente a medição de vazão.

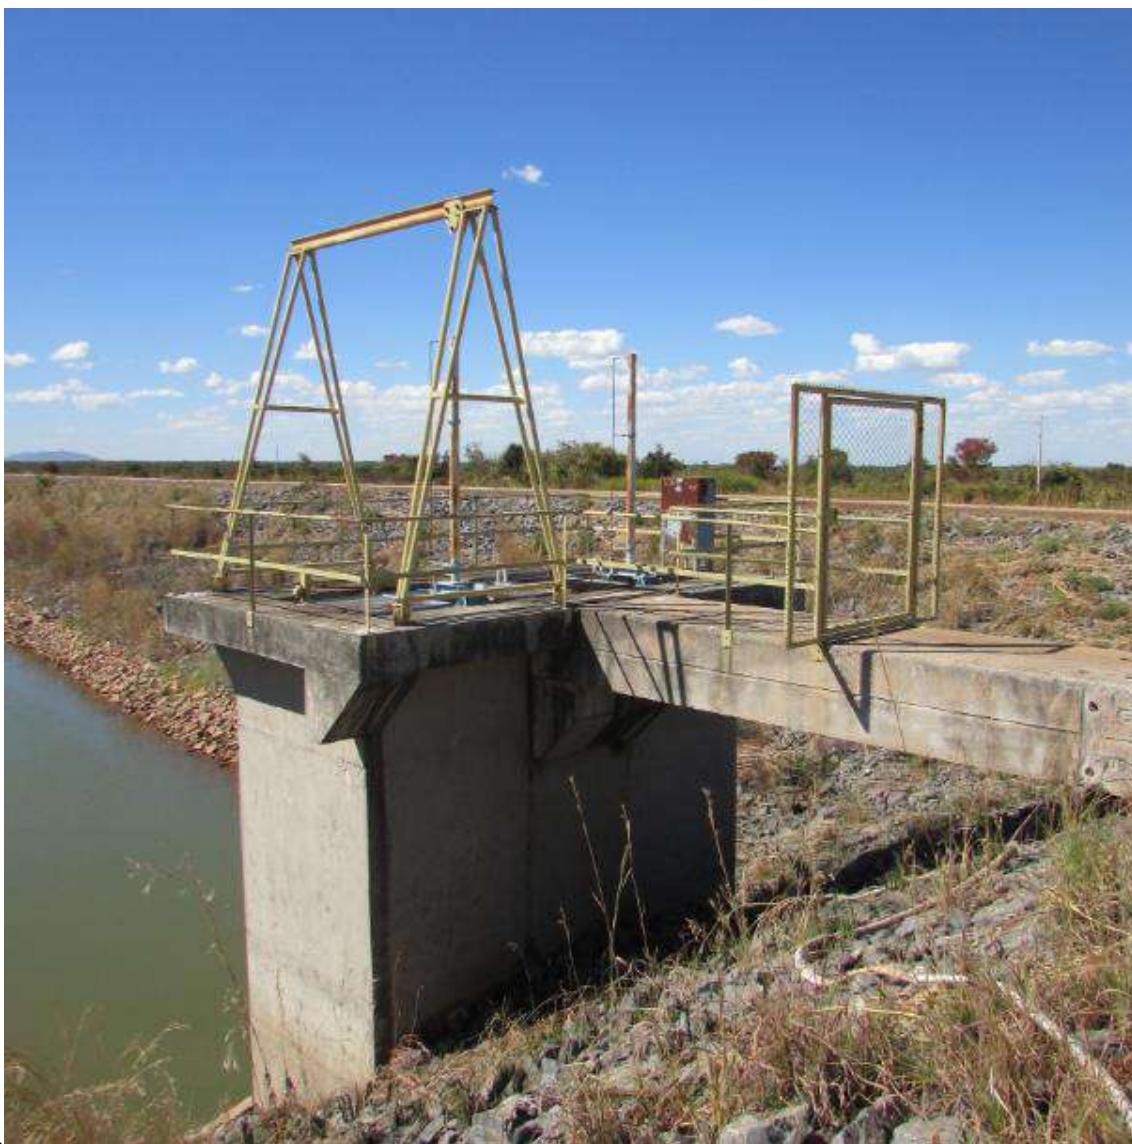
FIGURA 2.3
ACESSO AO SISTEMA DE ACIONAMENTO DAS COMPORTAS
TOMADA DE ÁGUA DA ESTACA 508.

Em relação à estrutura operacional se identificou que o acesso às dependências da barragem e ao reservatório é livre, a não ser pelos acessos aos sistemas de acionamento das comportas das tomadas de água. Junto à tomada de água da estaca 508 verificou-se a existência de uma casa de segurança patrimonial.

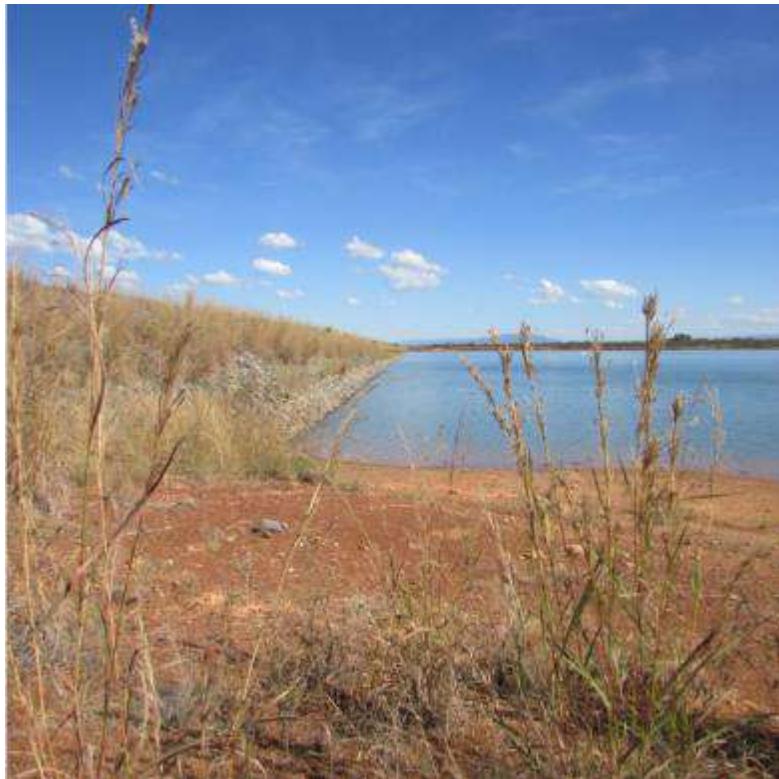
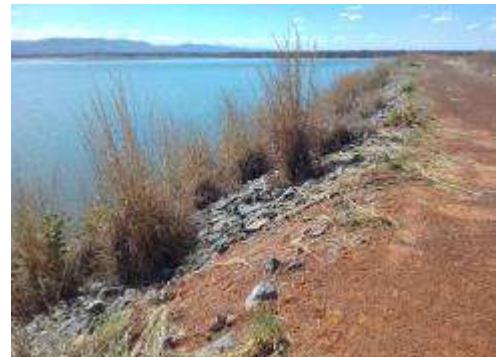
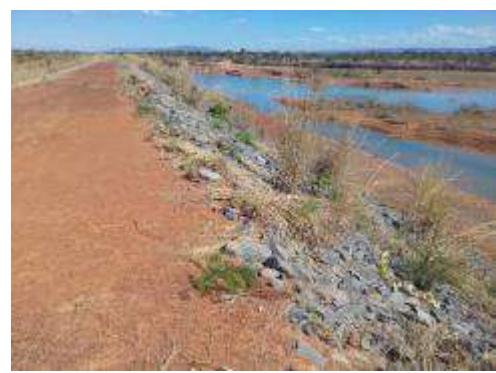
FIGURA 2.6
MONTANTE DA BARRAGEM.

A inspeção não indicou falhas significativas no sistema de proteção contra ondas, entretanto se verifica a presença de vegetação de porte variado, que deve estar perfurando o geotêxtil de transição e que deverá ser removida. Além disso, deverá ser avaliada a condição deste geotêxtil não tecido, após a remoção da vegetação.

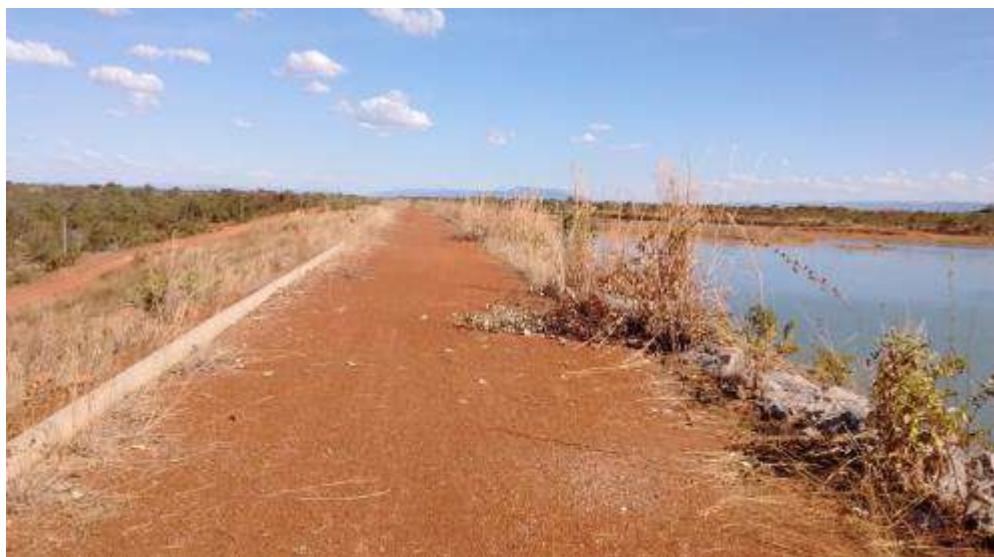
FIGURA 2.7
CRISTA DA BARRAGEM.

A crista do barramento apresenta bom estado de conservação, não sendo observados pontos de erosão ou ravinamentos. O meio fio não apresenta sinais de deslocamento e o caimento para montante de 2% na crista garante o correto disciplinamento das águas superficiais para a montante (escorrendo pelo enrocamento).

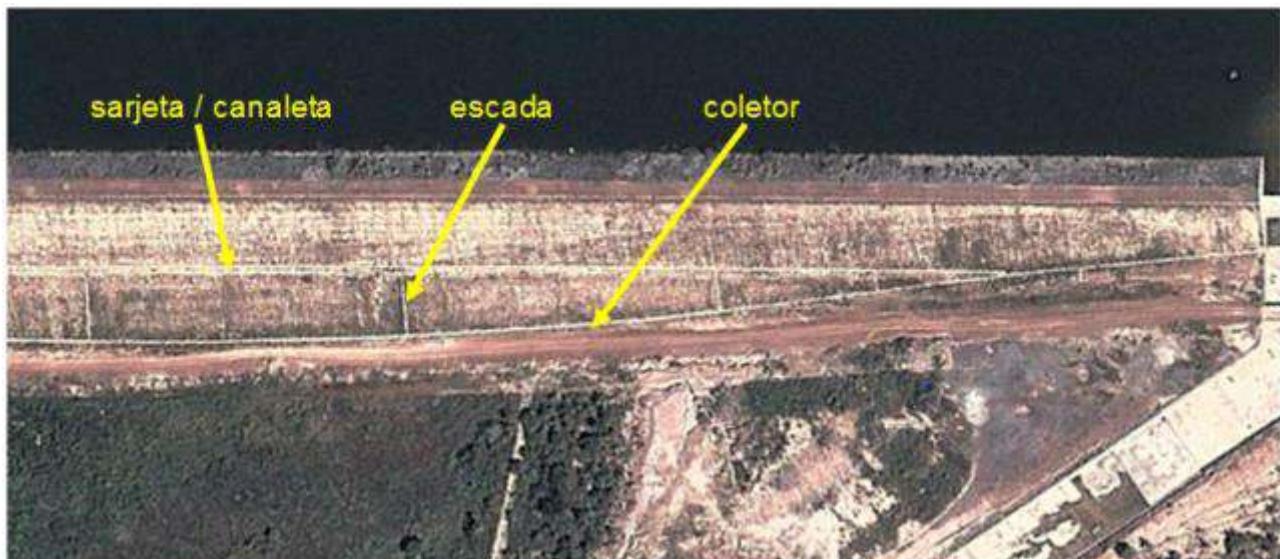
FIGURA 2.8
SISTEMA DE DRENAGEM SUPERFICIAL.

Verifica-se a existência de drenagem superficial na bancada da elevação 466,0 (sarjetas e canaletas) e descida (escadas) até o off-set de jusante até um coletor de pé (Figura 2.8)

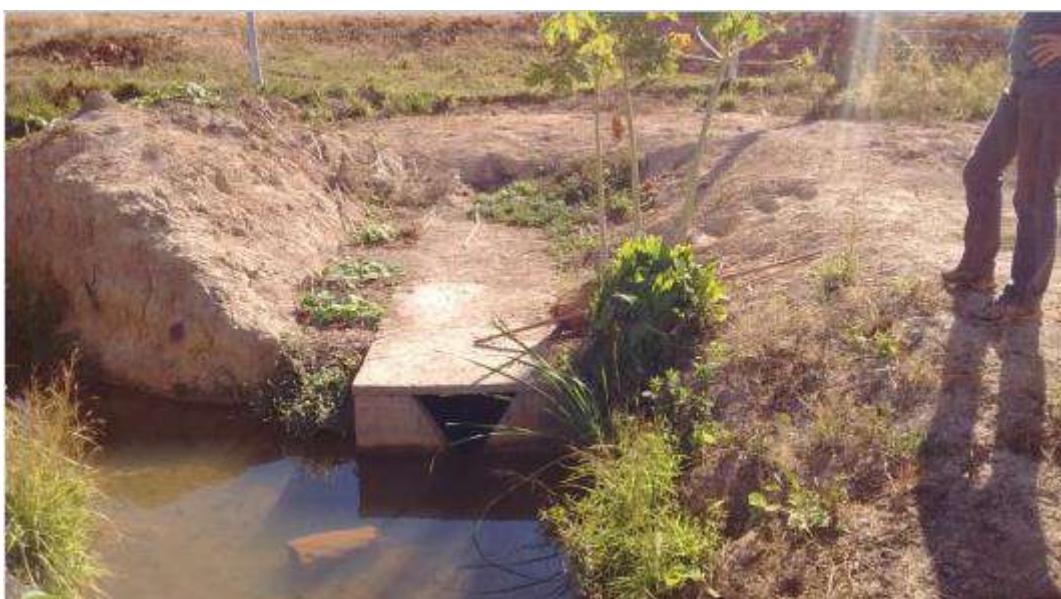
**FIGURA 2.9
CAIXAS PARA MEDIÇÃO DE VAZÃO.**

Foram identificadas algumas caixas de medição de vazão durante a inspeção que não são reportadas nos documentos de projeto (Figura 2.9). Não se identificou lamina em "V" ou régua de medição, mas se verificou fluxo. É bem provável que estes dispositivos estejam acoplado as saídas da drenagem interna da barragem.

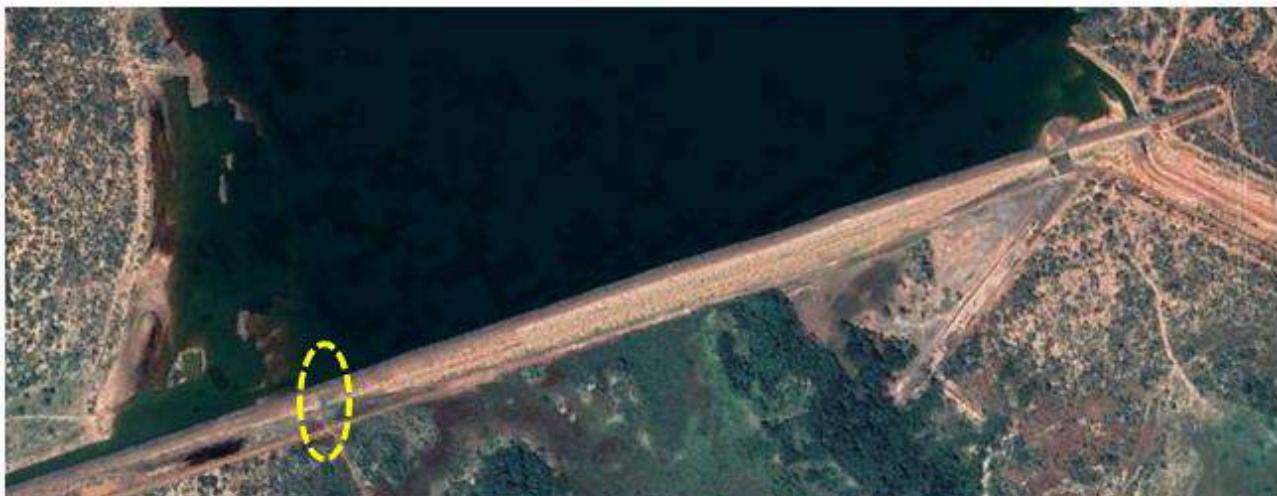
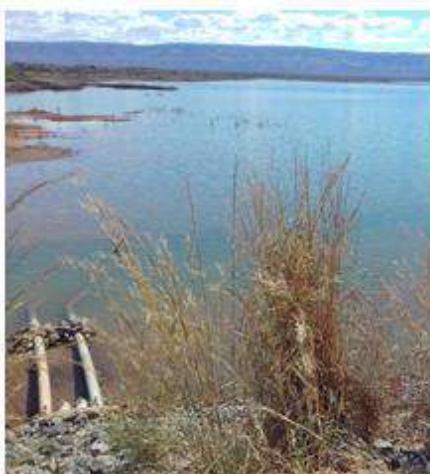
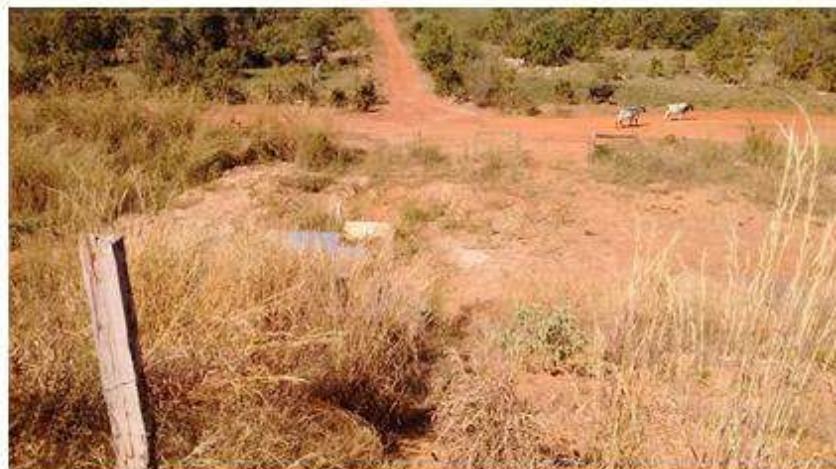
FIGURA 2.10
CAPITAÇÃO DE ÁGUA.

Por fim, se verificou a existência de uma capitação (Figura 2.10) composta por tubos que se encontram meio enterrados e que atravessam o maciço de montante para jusante.

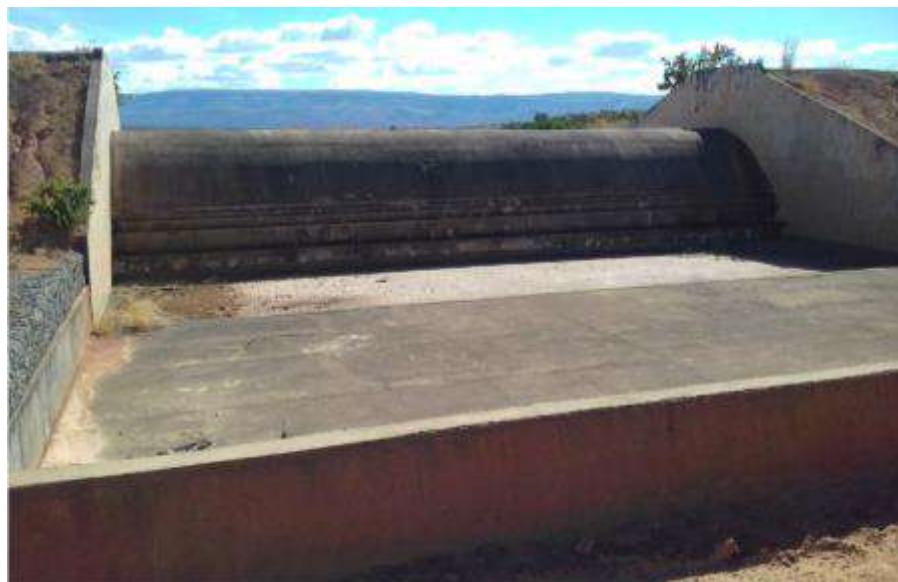
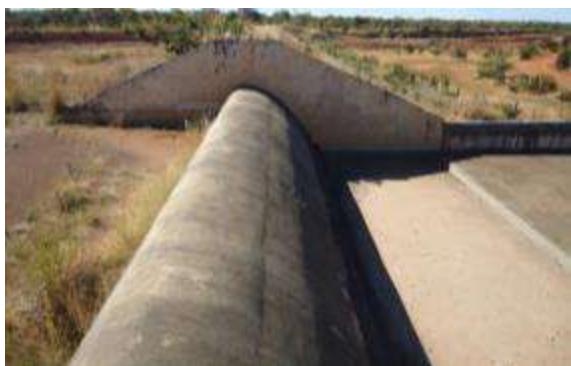
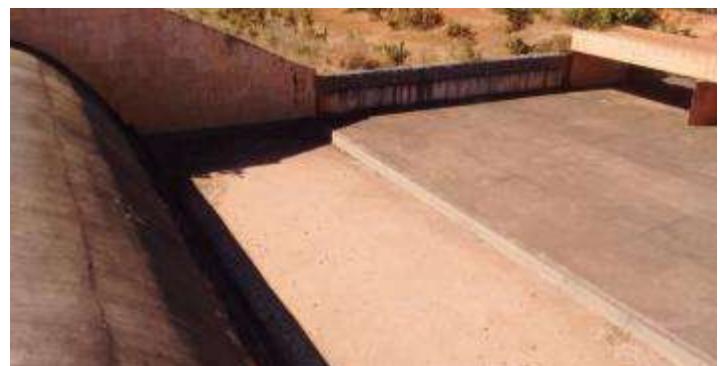
FIGURA 2.11
VERTEDOURO DE SOLEIRA LIVRE

O vertedouro de soleira livre é apresentado na FIGURA 2.11. Ele situa-se entre as estacas 501 e 503 da barragem de terra, estando fundado, parte sobre o aterro e parte sobre o terreno natural situado imediatamente a jusante do barramento

O aspecto geral é satisfatório, não se identificam patologias típicas de estruturas de concreto como trincas, fissuras, deslocamentos, dentre outras, que necessitam ser objeto de reparos e/ou intervenções. Também não se verificam术salinhamento nas estruturas.

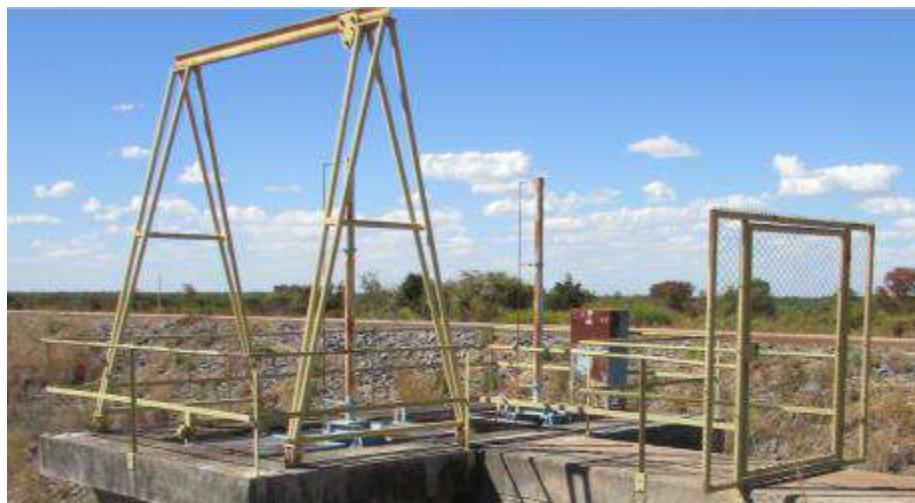
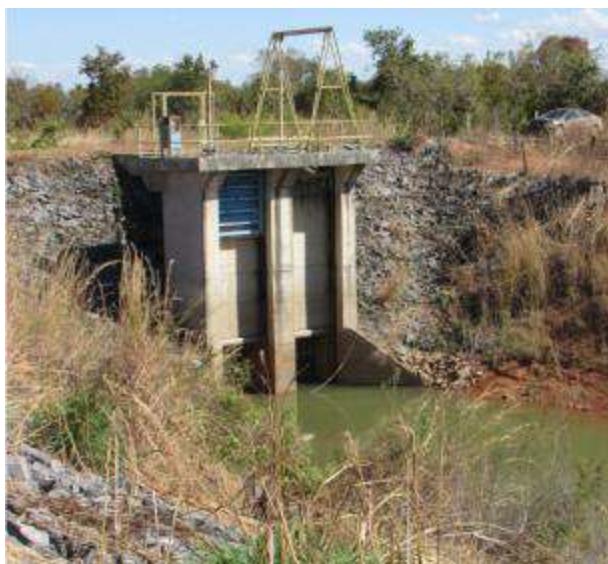
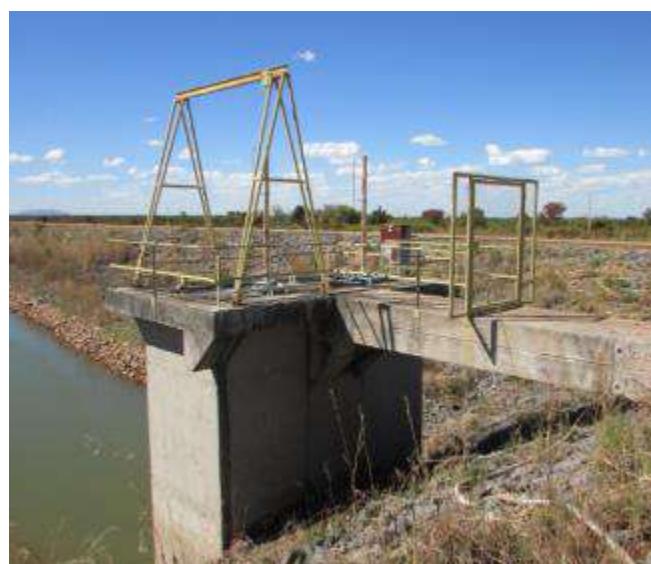
FIGURA 2.15
HIDROMECÂNICOS E VISTAS DE MONTANTE E JUSANTE.

- a) Não foi possível acessar os hidromecânicos. A avaliação visual a distância indica que os mesmos estão desgastados em termos de pintura e aspecto geral devido a exposição ao tempo.
- b) A estrutura civil apresenta bom aspecto, não sendo observadas as patologias típicas de estrutura de concreto;
- c) O aterro que abraça a estrutura da tomada de água apresentada bom aspecto e os canais adjacentes encontram-se devidamente protegidos. O aspecto das proteções é bom, mas se observa a formação de vegetação de pequeno porte que deve ser removida com uma periodicidade definida;
- d) Os trechos de canal adjacente aos trechos protegidos apresentam ravinamento superficial o que indica à suscetibilidade do material a erosão;

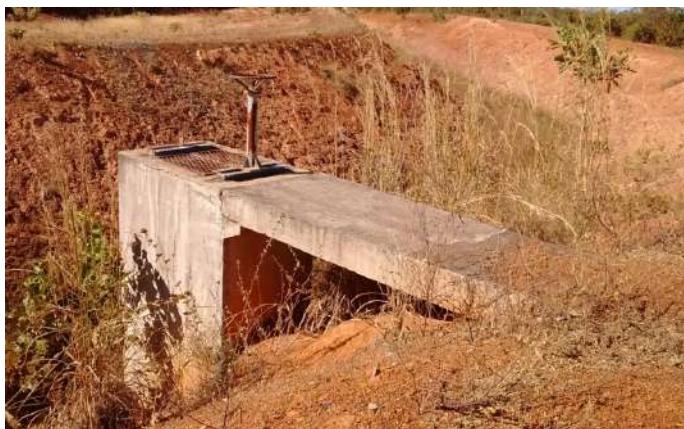
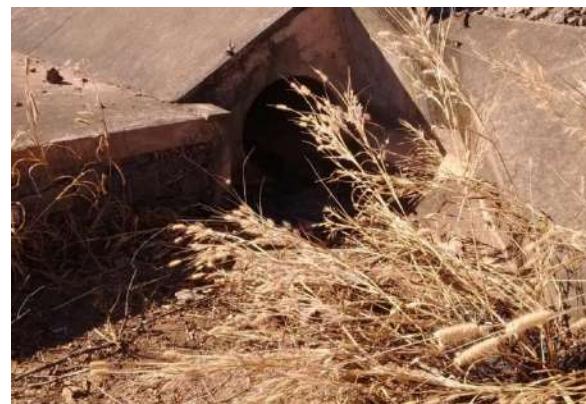
**FIGURA 2.20
HIDROMECÂNICOS – TOMADA DE ÁGUA LATERAL.**

- a) Não foi possível acessar os hidromecânicos. A avaliação visual a distância indica que os mesmos estão desgastados em termos de pintura e aspecto geral devido a exposição ao tempo.
- b) A estrutura civil apresenta bom aspecto, não sendo observadas as patologias típicas de estrutura de concreto;
- c) O aterro que abraça a estrutura da tomada de água apresentada bom aspecto e os canais adjacentes encontram-se devidamente protegidos. O aspecto das proteções é bom, mas se observa a formação de vegetação de pequeno porte que deve ser removida com uma periodicidade definida;
- d) Os trechos de canal adjacente aos trechos protegidos apresentam ravinamento superficial o que indica à suscetibilidade do material a erosão;

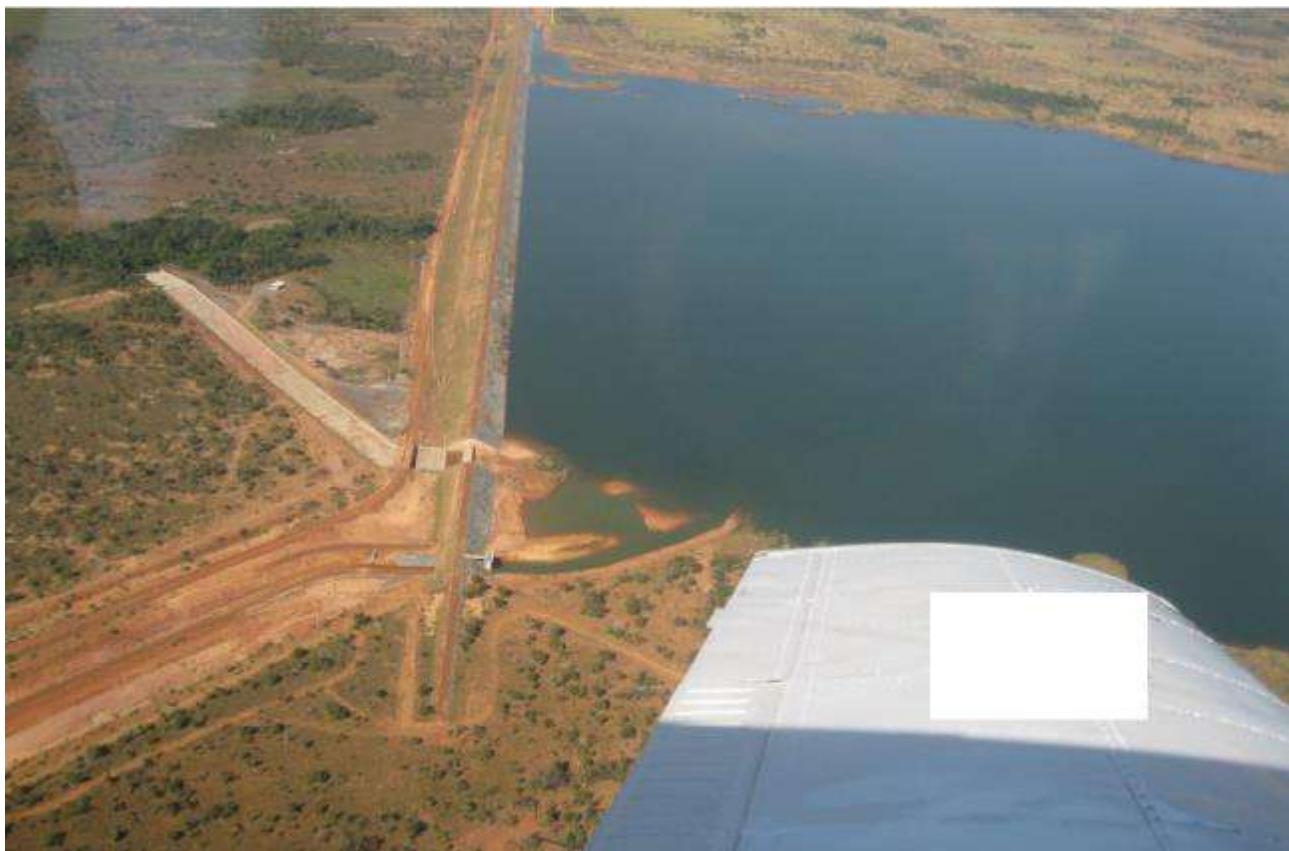
FIGURA 2.22
RESERVATÓRIO DE PORTEIRA

Em linhas gerais não se observam anomalias. Dessa forma, e conforme reportado, **NÃO FOI IDENTIFICADA**, nenhuma anomalia que possa ser classificada como anomalia média e/ou grave.

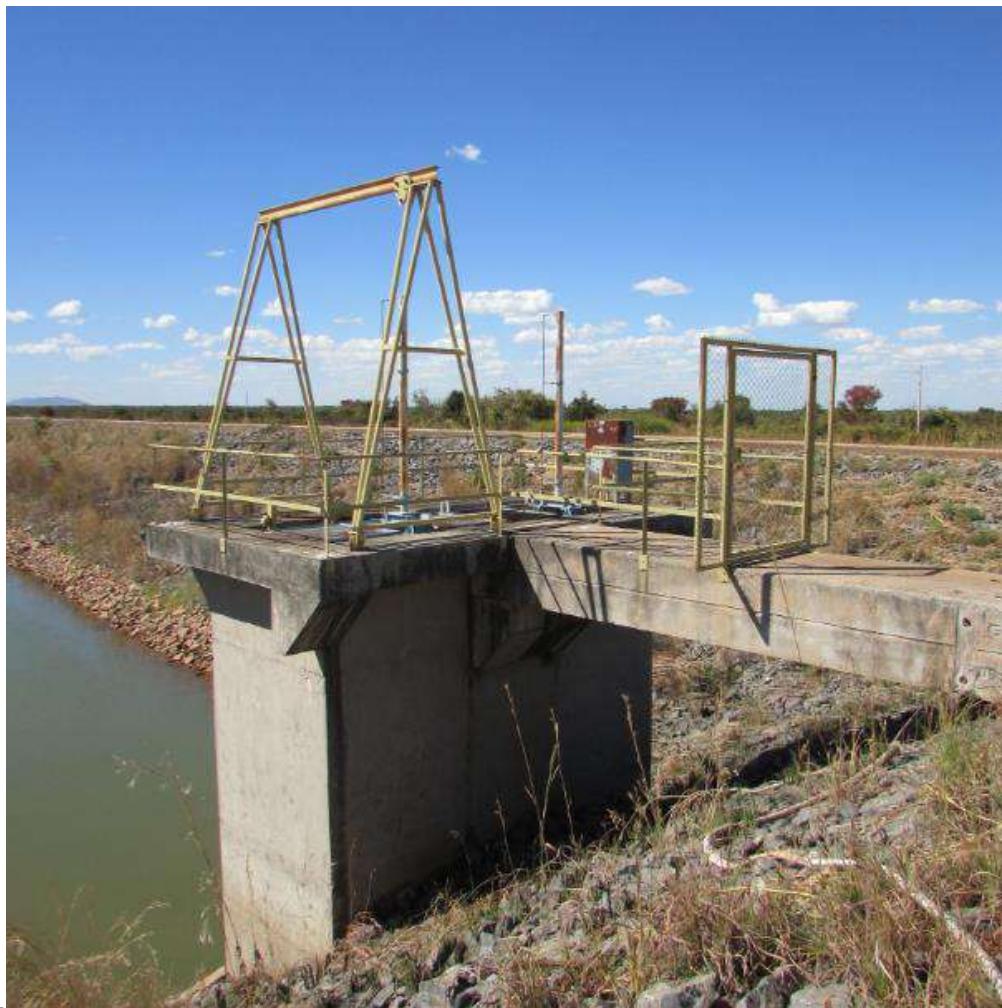
FIGURA 1.2
ACESSO AO SISTEMA DE ACIONAMENTO DAS COMPORTAS
TOMADA DE ÁGUA DA ESTACA 508.

Em relação à estrutura operacional se identificou que o acesso às dependências da barragem e ao reservatório é livre, a não ser pelos acessos aos sistemas de acionamento das comportas das tomadas de água. Junto à tomada de água da estaca 508 verificou-se a existência de uma casa de segurança patrimonial.

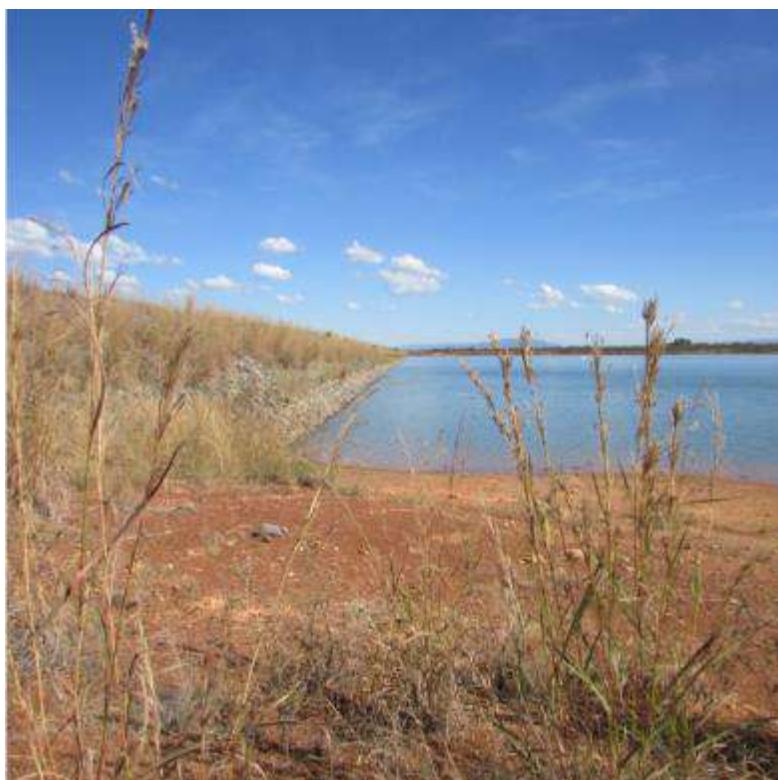
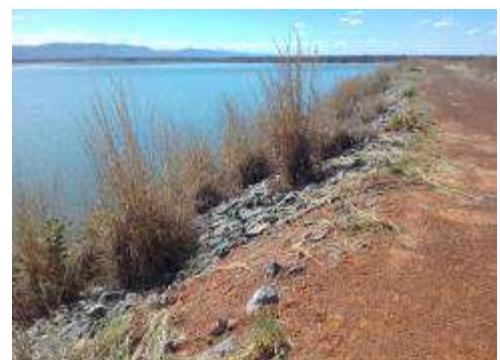
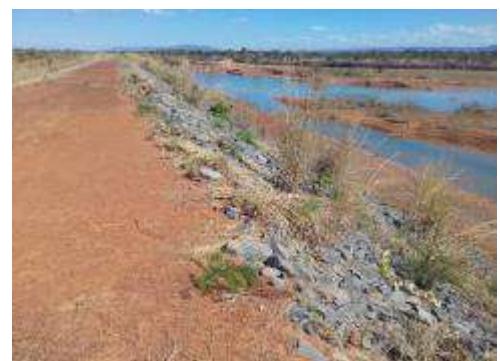
FIGURA 1.5
MONTANTE DA BARRAGEM.

A inspeção não indicou falhas significativas no sistema de proteção contra ondas, entretanto se verifica a presença de vegetação de porte variado, que deve estar perfurando o geotêxtil de transição e que deverá ser removida. Além disso, deverá ser avaliada a condição deste geotêxtil não tecido, após a remoção da vegetação.

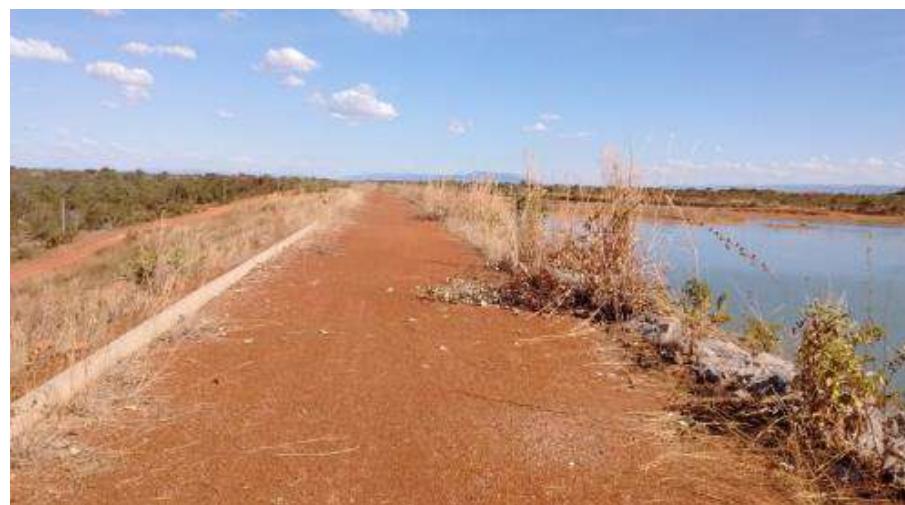
FIGURA 1.6
CRISTA DA BARRAGEM.

A crista do barramento apresenta bom estado de conservação, não sendo observados pontos de erosão ou ravinamentos. O meio fio não apresenta sinais de deslocamento e o caimento para montante de 2% na crista garante o correto disciplinamento das águas superficiais para a montante (escorrendo pelo enrocamento).

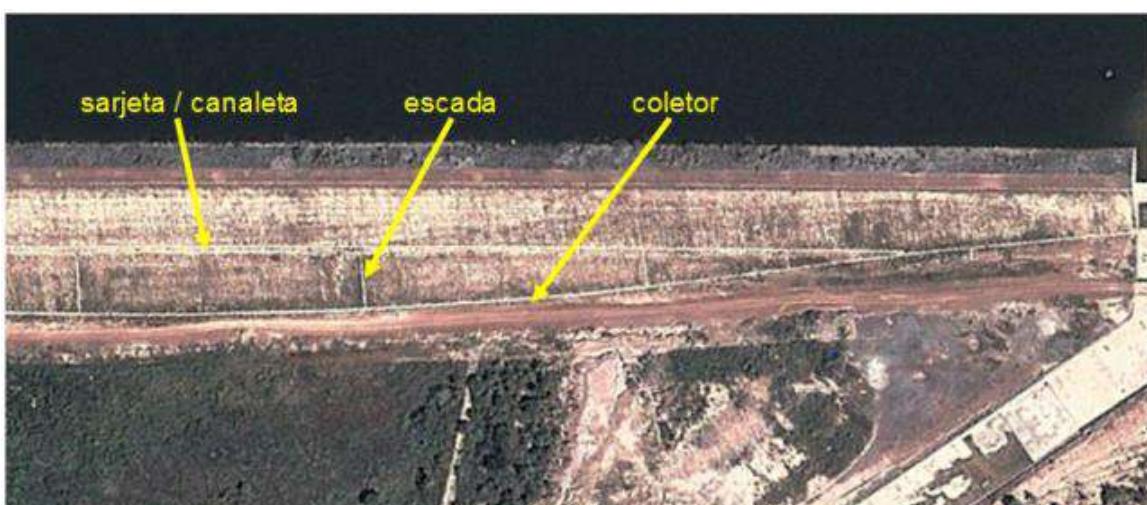
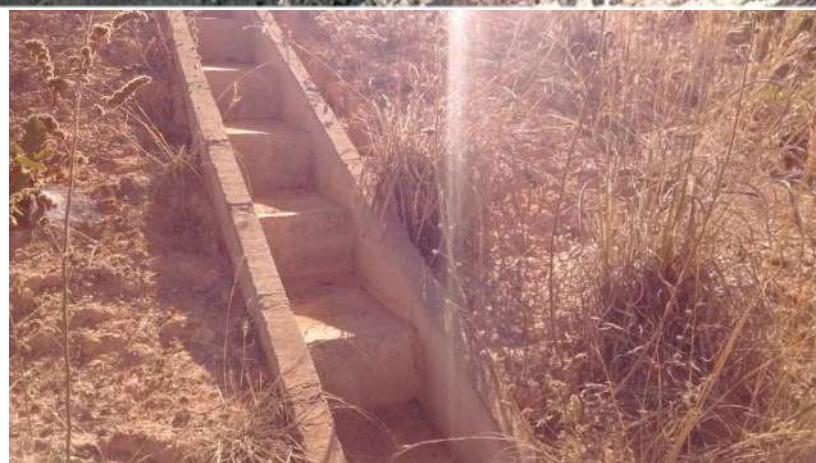
FIGURA 1.7
SISTEMA DE DRENAGEM SUPERFICIAL.

Verifica-se a existência de drenagem superficial na bancada da elevação 466,0 (sarjetas e canaletas) e descida (escadas) até o off-set de jusante até um coletor de pé (Figura 1.7)

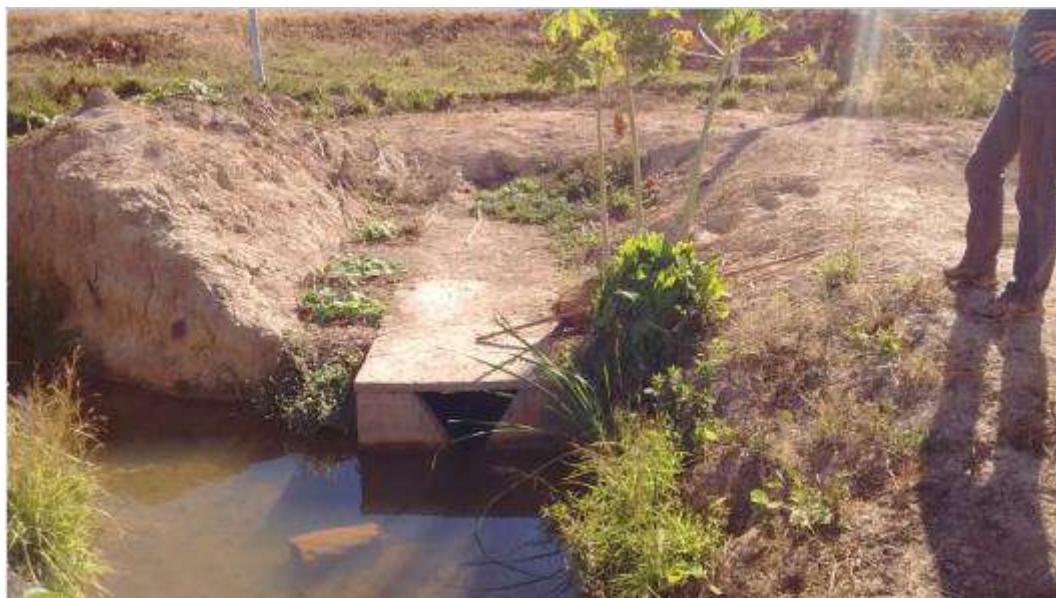
**FIGURA 1.8
CAIXAS PARA MEDIDAÇÃO DE VAZÃO.**

Foram identificadas algumas caixas de medição de vazão durante a inspeção que não são reportadas nos documentos de projeto (Figura 1.8). Não se identificou lamina em “V” ou régua de medição, mas se verificou fluxo. É bem provável que estes dispositivos estejam acoplado as saídas da drenagem interna da barragem. Por fim, se verificou a existência de uma capitação (Figura 1.9) composta por tubos que se encontram meio enterrados e que atravessam o maciço de montante para jusante.

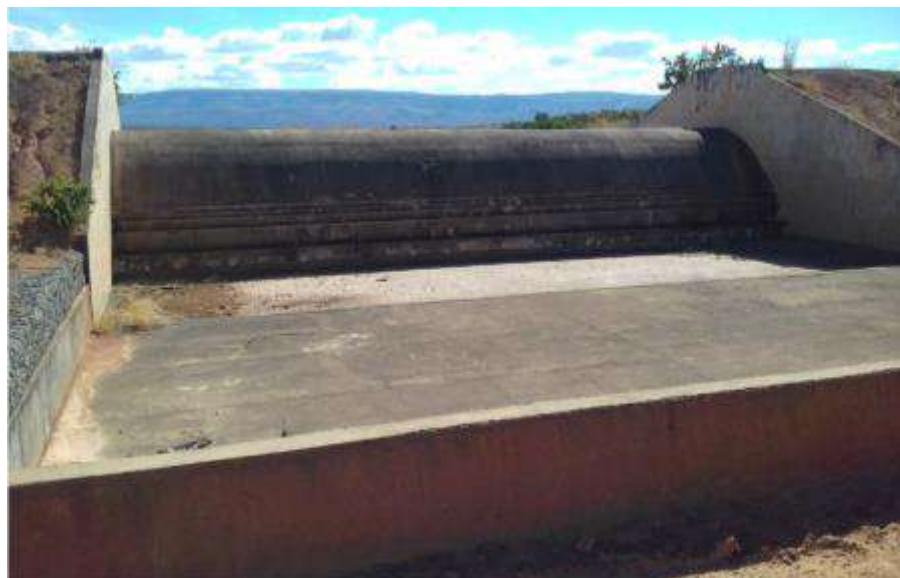
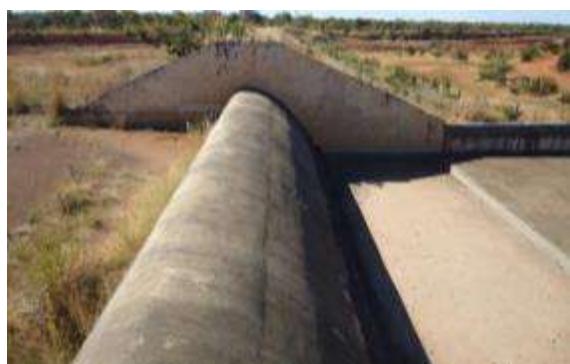
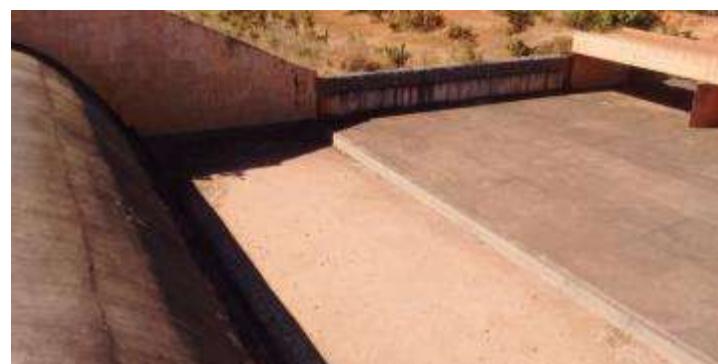
FIGURA 1.10
VERTEDOURO DE SOLEIRA LIVRE

O vertedouro de soleira livre é apresentado na **FIGURA 1.10**. Ele situa-se entre as estacas 501 e 503 da barragem de terra, estando fundado, parte sobre o aterro e parte sobre o terreno natural situado imediatamente a jusante do barramento

O aspecto geral é satisfatório, não se identificam patologias típicas de estruturas de concreto como trincas, fissuras, deslocamentos, dentre outras, que necessitam ser objeto de reparos e/ou intervenções. Também não se verificam desalinhamento nas estruturas.
