Nova Engevix ENGENHARIA					
EMPREENDIMENTO:	PLANO DE SEGURANÇA DE BARRAGENS (PSB) BARRAGEM PORTEIRA							
ÁREA:	GERAL							
VOLUME 1 – INFORMAÇÕES GERAIS								
ELAB. GPdOP/FFDF	VERIF. AStM	APROV. AStM	R. TEC.: DDBS	CREA N°: 078955-8				
CÓDIGO DOS DESCRIPTORES -- --	DATA 16/03/2018	Folha: 1	de 44					
Nº DO DOCUMENTO ENGEVIX: EGVP00319/00-10-RL-2001	REVISÃO 1A

A barragem do Porteira é classificada como de médio risco e alto dano potencial associados, enquadra-se, portanto, na classe A.

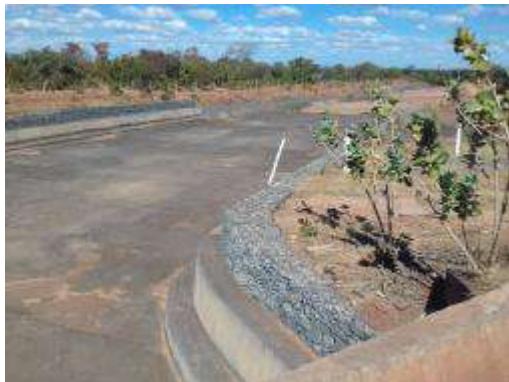
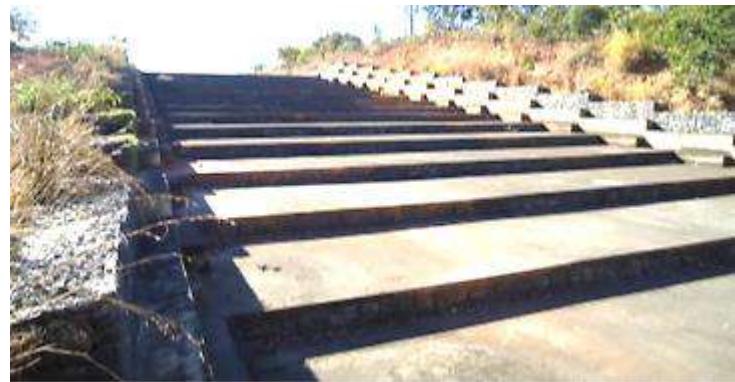
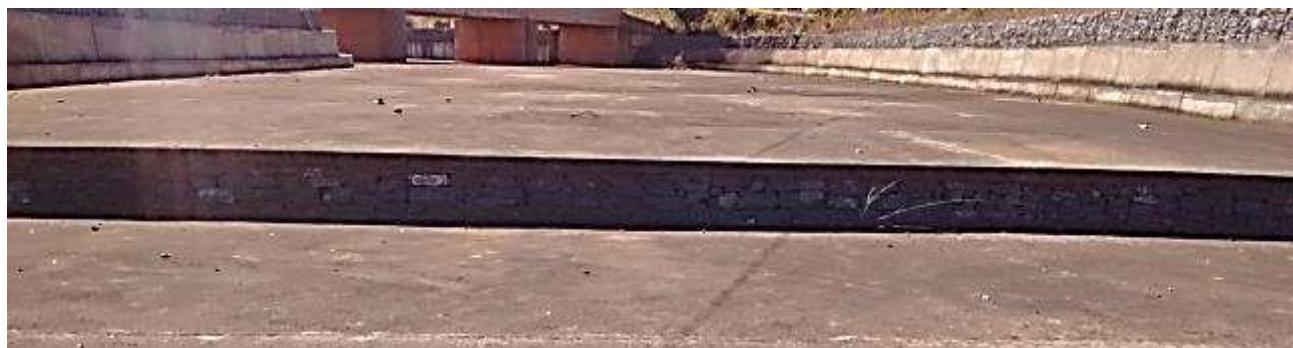
**FIGURA 1.11
CANAL DE RESTITUIÇÃO.**

Essa estrutura apresenta uma bacia de dissipação imediatamente a jusante e após um canal de restituição com o fundo revestido e laterais em Gabiões/Reno. Ressalta-se que o fundo é protegido com concreto, bem como as laterais até uma determinada elevação (**FIGURA 1.12**).

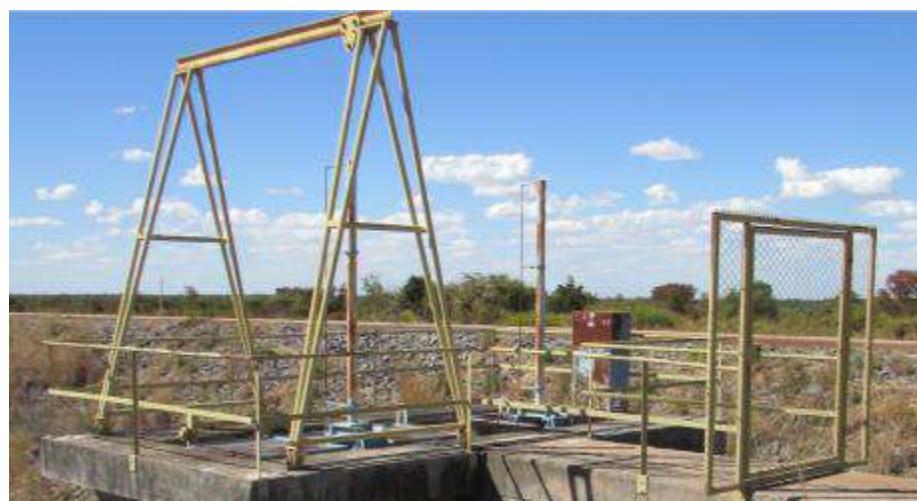
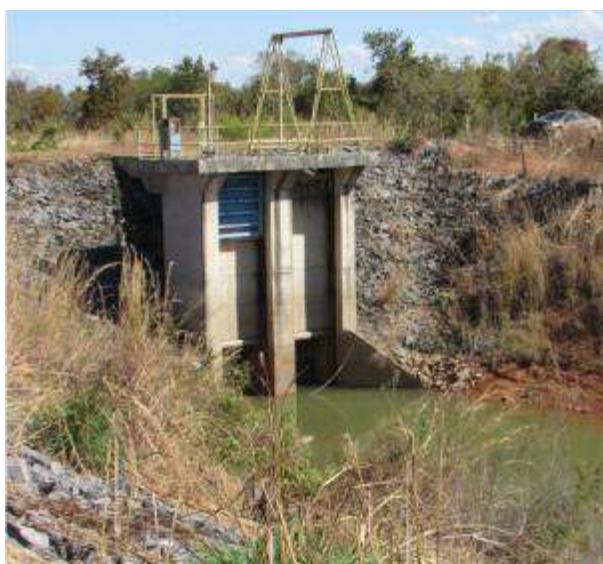
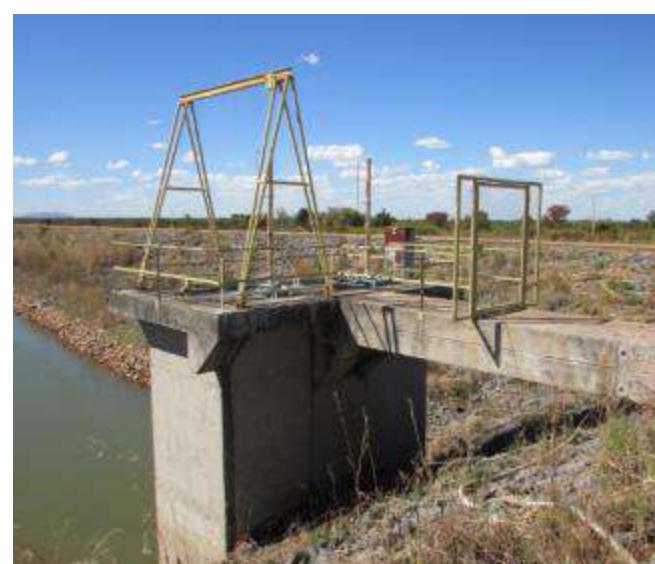
Figura 1.14
HIDROMECÂNICOS E VISTAS DE MONTANTE E JUSANTE.

- a) Não foi possível acessar os hidromecânicos. A avaliação visual a distância indica que os mesmos estão desgastados em termos de pintura e aspecto geral devido a exposição ao tempo.
- b) A estrutura civil apresenta bom aspecto, não sendo observadas as patologias típicas de estrutura de concreto;
- c) O aterro que abraça a estrutura da tomada de água apresentada bom aspecto e os canais adjacentes encontram-se devidamente protegidos. O aspecto das proteções é bom, mas se observa a formação de vegetação de pequeno porte que deve ser removida com uma periodicidade definida;
- d) Os trechos de canal adjacente aos trechos protegidos apresentam ravinamento superficial o que indica à suscetibilidade do material a erosão;

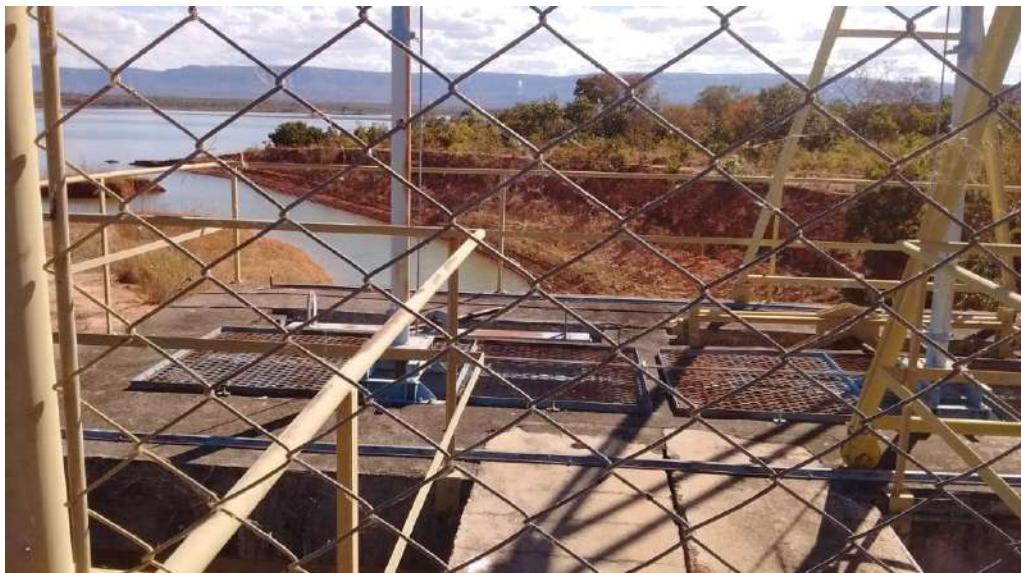
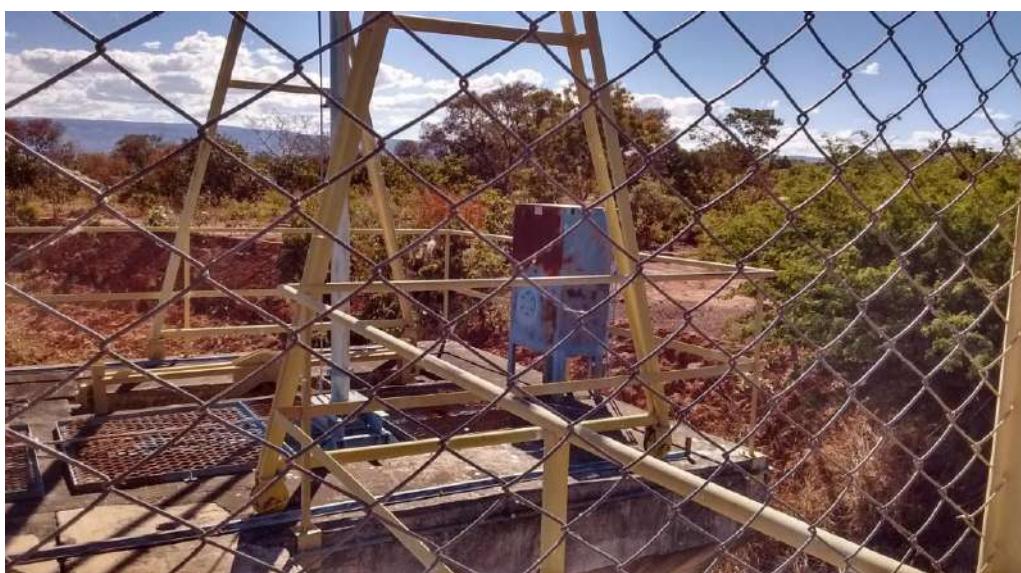
FIGURA 1.18
HIDROMECÂNICOS.

- a) Não foi possível acessar os hidromecânicos. A avaliação visual a distância indica que os mesmos estão desgastados em termos de pintura e aspecto geral devido a exposição ao tempo.
- b) A estrutura civil apresenta bom aspecto, não sendo observadas as patologias típicas de estrutura de concreto;
- c) O aterro que abraça a estrutura da tomada de água apresentada bom aspecto e os canais adjacentes encontram-se devidamente protegidos. O aspecto das proteções é bom, mas se observa a formação de vegetação de pequeno porte que deve ser removida com uma periodicidade definida;
- d) Os trechos de canal adjacente aos trechos protegidos apresentam ravinamento superficial o que indica à suscetibilidade do material a erosão;

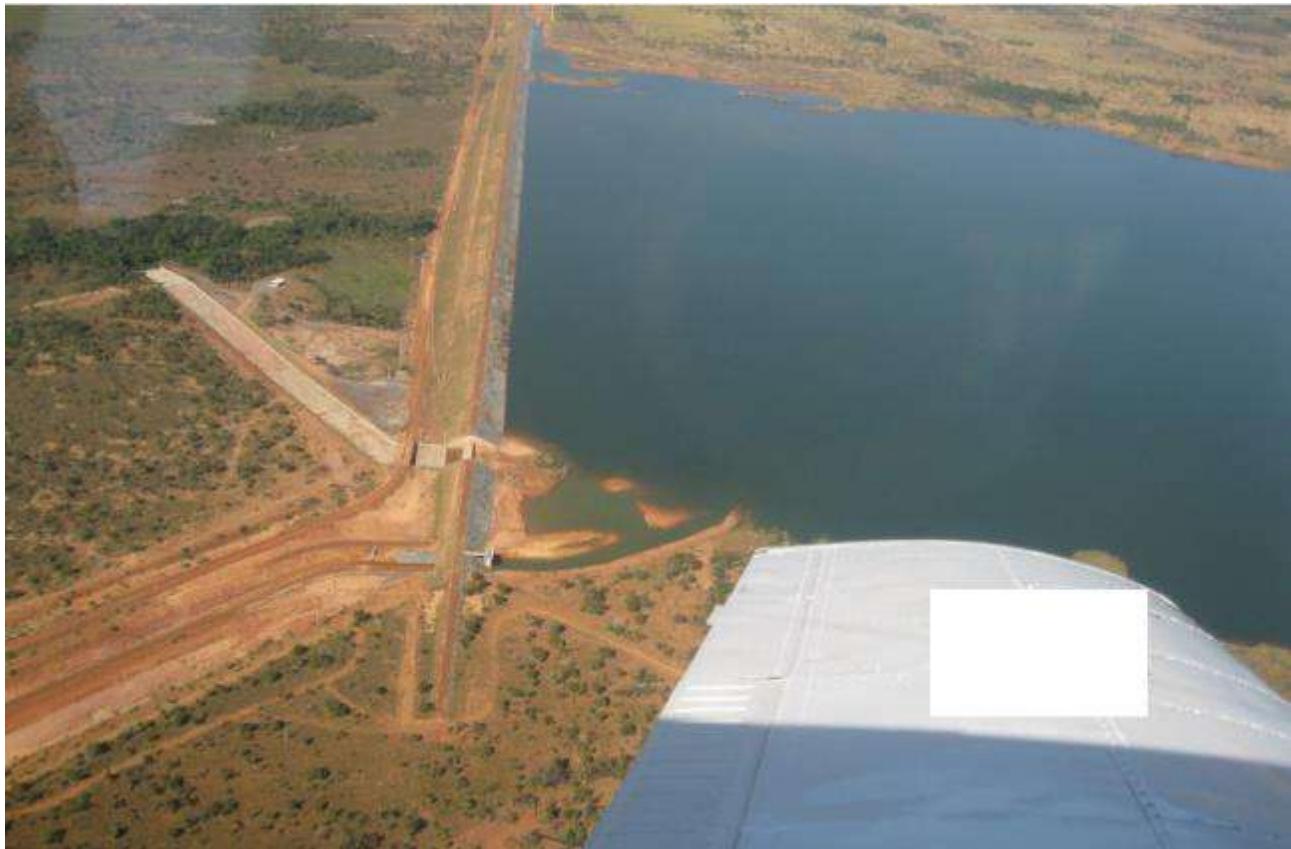
**FIGURA 1.21
RESERVATÓRIO DE PORTEIRA**

Em linhas gerais não se observam anomalias. Dessa forma, e conforme reportado, **NÃO FOI IDENTIFICADA**, nenhuma anomalia que possa ser classificada como anomalia média e/ou grave.

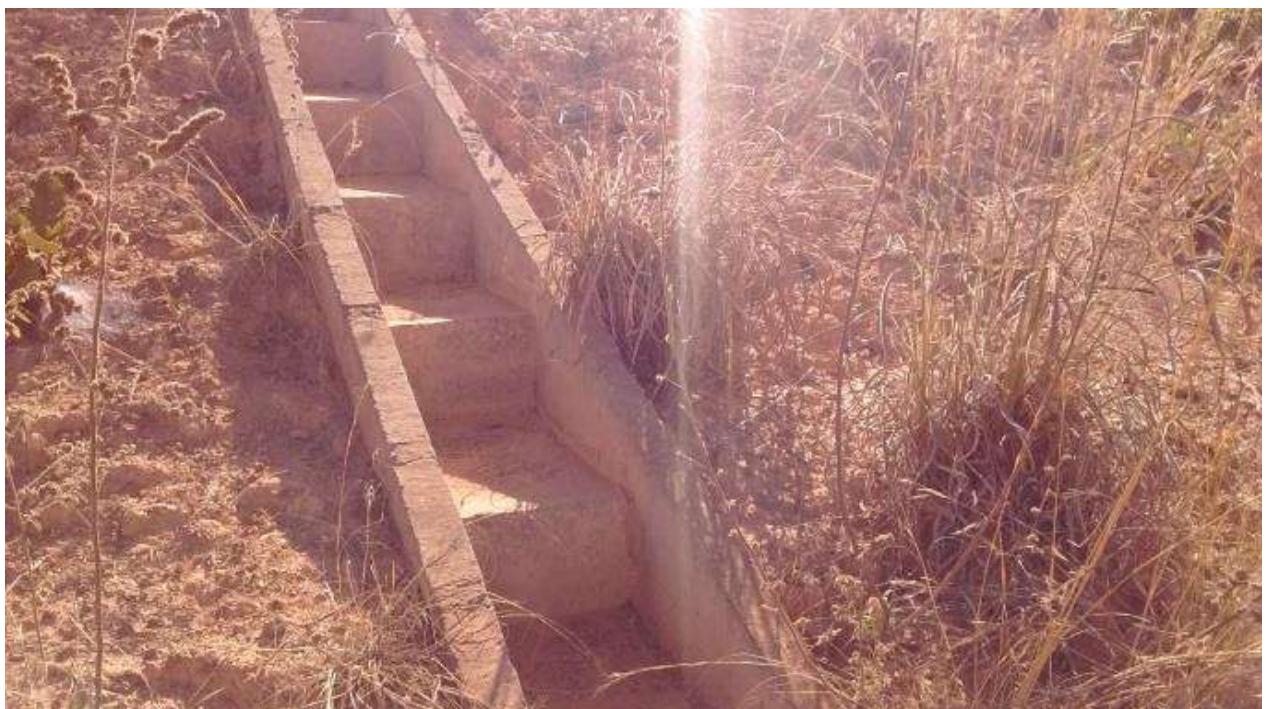
FIGURA 4.21
FOTO SISTEMA DE DRENAGEM

O sistema de drenagem superficial da crista e taludes da barragem foi avaliado visualmente durante a inspeção de campo realizada em julho de 2017. No momento da inspeção foi constatado que esse sistema estava com estrutura íntegra. A Figura 4.21 mostra a drenagem externa do maciço é realizada por um conjunto de sarjetas, bueiros.

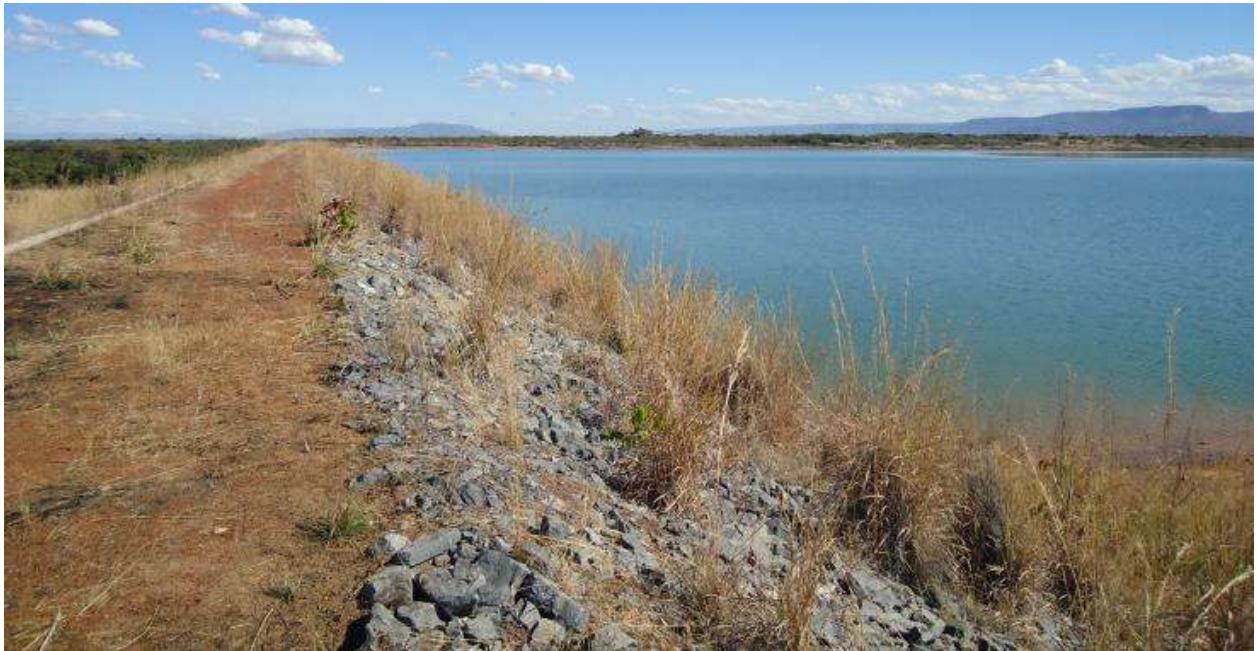
**FIGURA 2.4
PARÂMETRO DE MONTANTE**

O coroamento coberto com 10 cm de cascalho mede 5 m com caiimento de 2%, ladeado por meio-fio a montante. O projeto ainda prevê enrocamento de pedra para o maciço inferior entre as cotas 466,21 m e 469,22 m e para o superior entre a 469,22 m e 476 m na face montante (Figura 2.4). A proteção do talude de jusante fora prevista para ser realizada com grama. Na Figura 2.5 ainda é possível notar o meio-fio do coroamento e o cascalho que o cobre.

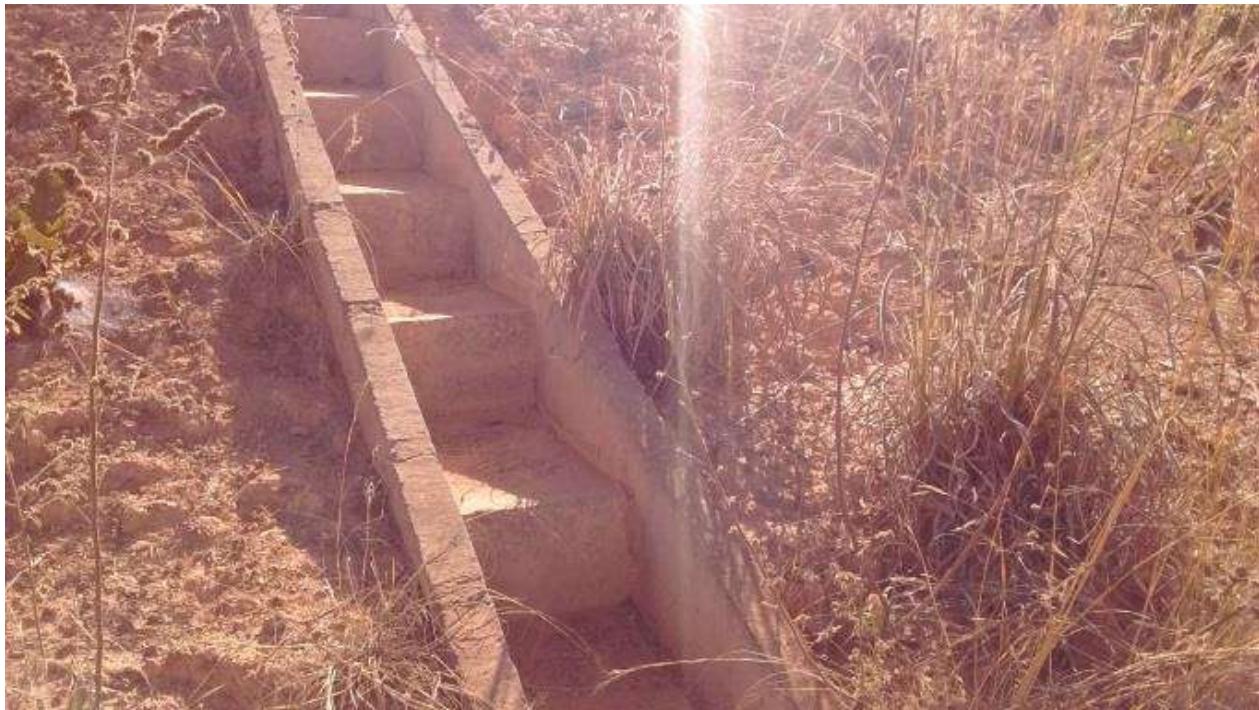
FIGURA 2.8
FOTO SISTEMA DE DRENAGEM

A drenagem externa do maciço é realizada por um conjunto de sarjetas, bueiros. A Figura 2.6 exibe vista superior do sistema de sarjetas culminando na descida cujo corte está exposto na Figura 2.7. Já a Figura 2.8 exibe foto do sistema de drenagem do maciço

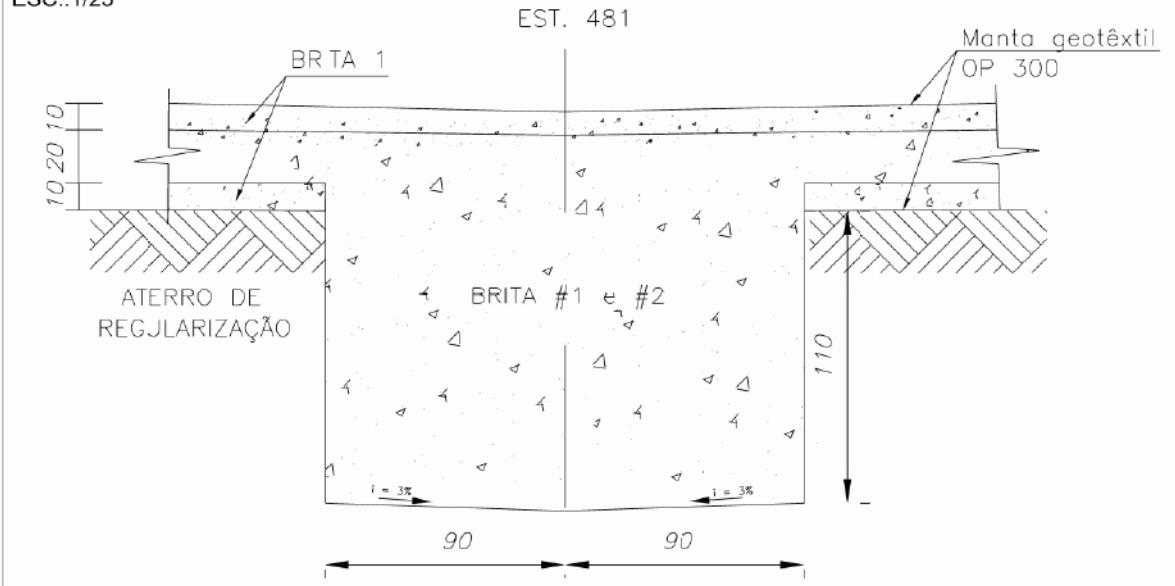
FIGURA 2.9
VALA DE DRENAGEM

A drenagem interna é realizada por filtro de areia. A barragem conta com uma mudança no sistema de drenagem ao longo do maciço contando com dreno de pé entre as estacas 417 e 460, novamente entre a 503 e 508. O trecho com dreno vertical está situado entre as estacas 476 e 503. Há ainda região com transição de drenagem que consta entre estacas 460 e 476. Todas as estruturas drenam para uma saída única de drenagem cuja soleira se situa na cota 455,80 m, sendo a mesma composta de brita 1 e 2 revestida por geotêxtil OP 300 e inclinação de fundo de 3%. Na saída dessa drenagem, estaca 486, encontra-se instalado um medidor de vazão conforme exposto na Figura 2.9 abaixo.

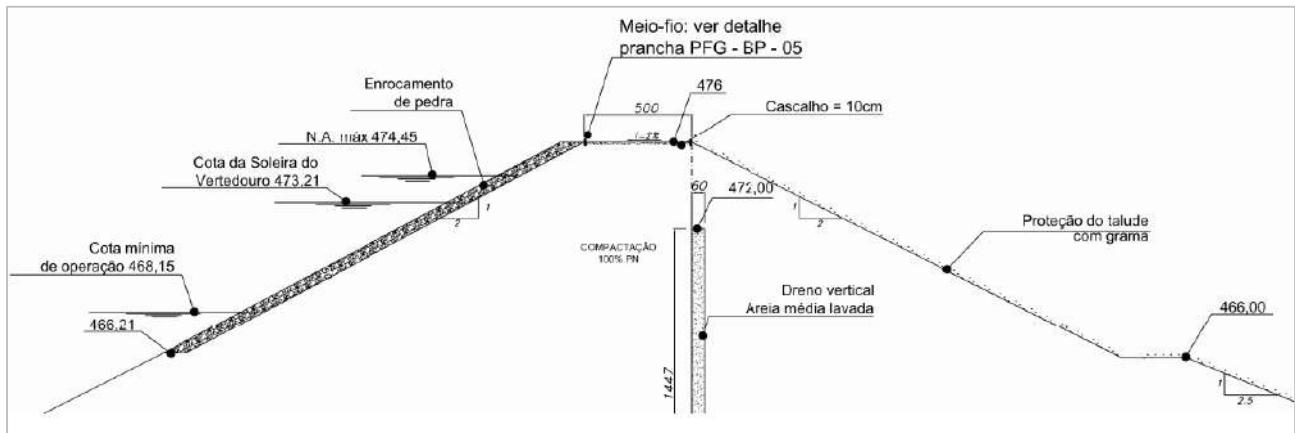
FIGURA 2.10
DETALHE DA SEÇÃO DA BARRAGEM

Ainda é preciso citar que, segundo o projeto executivo, o filtro de areia está abaixo do nível d'água máximo previsto. O topo do dreno de areia se apresenta na cota 472,00 m ao passo que o nível máximo se situa na 474,45 m. Essas informações estão expostas no detalhe da seção do máximo exposta abaixo sob a alcunha de Figura 2.10.

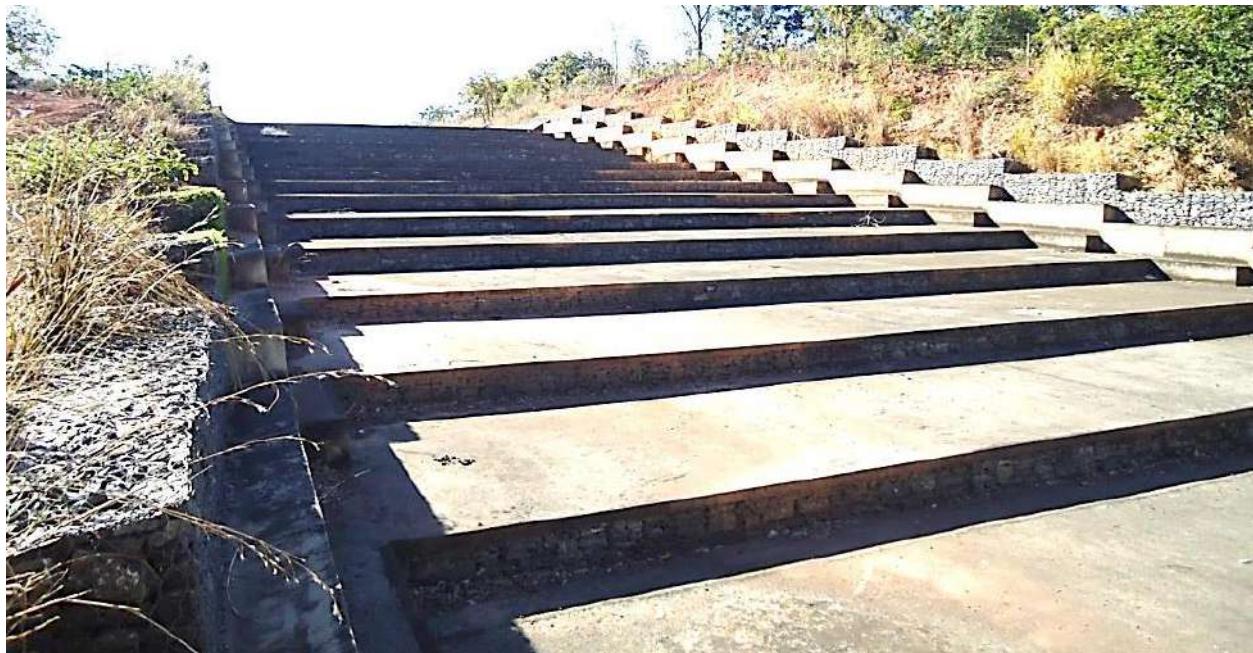
FIGURA 2.16
FOTO DO TERCEIRO PERFIL DO RÁPIDO

O último perfil situa-se entre as estacas 18 e 23, inicia-se na cota 464,20 chegando ao fim na 453,20 sendo exibido em foto na Figura 2.16. Esse trecho é dotado por conjuntos de degraus com espaçamentos distintos. O primeiro deles ocorre depois de 20 m e faz com que a estrutura decaia para a cota 463,20. Esse degrau tem seus detalhes construtivos explicitados no detalhe 2 no desenho “12-Perfil Canal Restituição”. Sequencialmente, o rápido passa por mais um degrau entre as cotas 462,70 e 462,20, explicitado no Detalhe 3. É nesse segundo degrau que ocorre a transição entre parede em Colchão Reno para gabião.

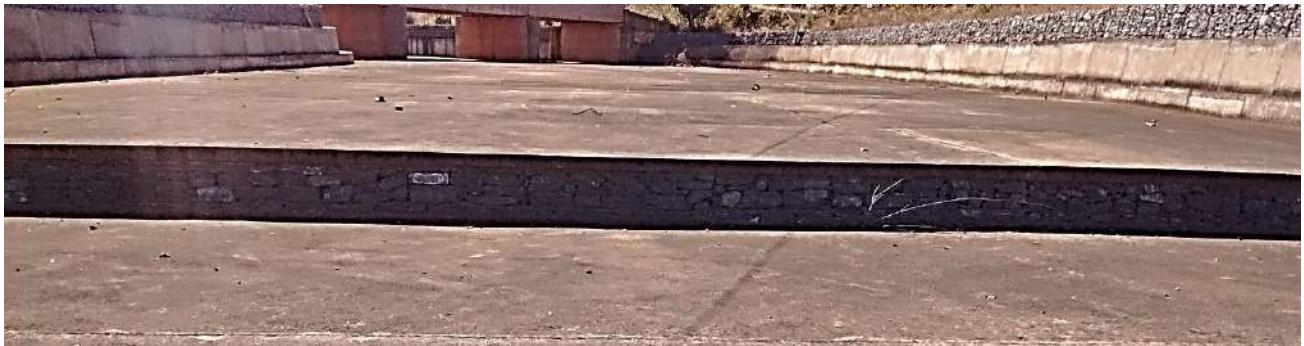
FIGURA 2.17
FOTO DE DEGRAU

O trecho final do perfil ladeado por parede em gabião corresponde a degraus de 50 cm de altura e 4 m de comprimento até a cota 453,20 na qual a estrutura chega ao fim. O detalhe 4 exibe os detalhes de um desses degraus do trecho final. Por fim, a Figura 2.17 exibe foto dos degraus supracitados na qual é possível verificar sua construção sobre Colchão Reno.
