Relatório com análise de impactos

Cliente: Centrais de Abastecimento de Goiás – CEASA-GO

Relatório contendo a análise processual do andamento no MP-GO e outros órgãos e a situação da drenagem na área da CEASA e vizinhos

Documento	
		Estudo da drenagem e suas influências sobre as áreas envolvidas na região da CEASA e outros	
		Identificação	Revisão
		CEASA – Centrais de Abastecimento do Estado de Goiás	0
Responsáveis Técnicos			
Eng ^a Civil	Eufrosina T. Leão Carvalho	CREA-GO: 3.519/D 20.783/D 15.409/D	CONFEA: 100378367-8 101132087-8
Eng ^a Civil	Sofia Leão Carvalho		
Eng ^a Agrônoma	Karla Kristina S. C. Bernardo		
Empreendimento		Cliente	
Empreendimento com finalidade Comercial

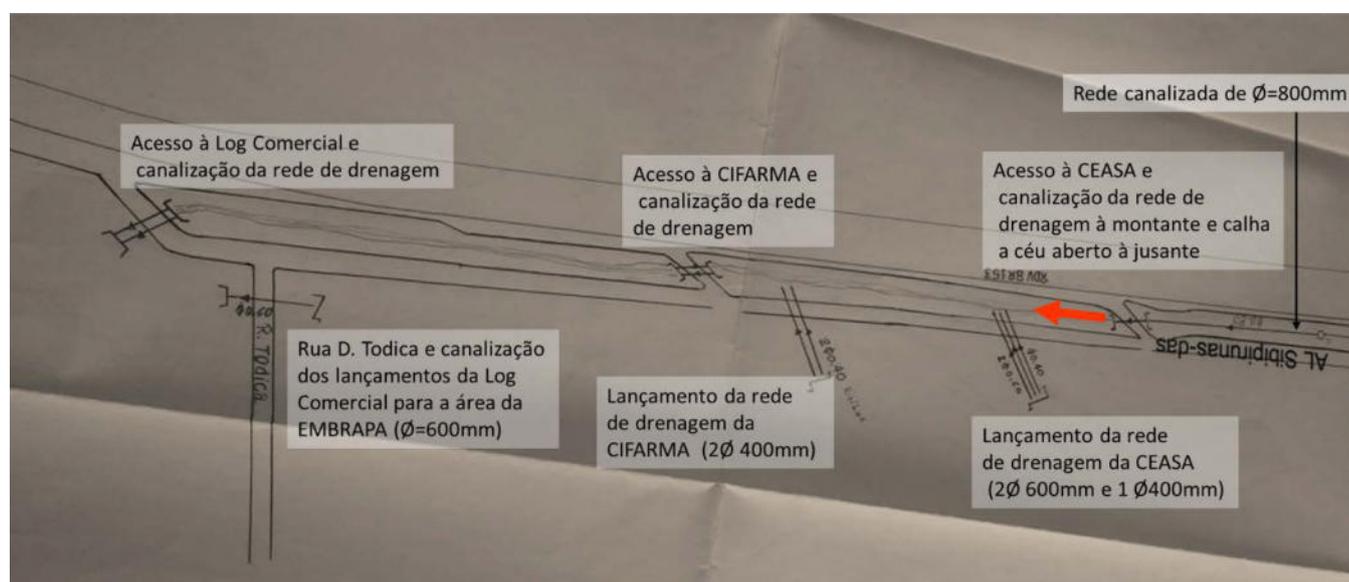
Foram registrados processos erosivos generalizados ao longo de toda a vala de drenagem a céu aberto a partir do ponto onde a drenagem é lançada sem canalização como mostrado na Figura 2. A seguir serão descritos os pontos com processo erosivo mais agravados e seus principais riscos.

Figura 2 - Cadastro da rede pública de drenagem existente documento dos arquivos da SEINFRA, modificado.

É justamente nesse ponto, via marginal a BR – 153 e Alameda das Sibipirunas/Rua dos Guatambús que se inicia o processo erosivo dessa vala de lançamento de águas a céu aberto se estendendo até o ponto do lançamento final na área da EMBRAPA, totalizando aproximadamente 500 metros lineares.

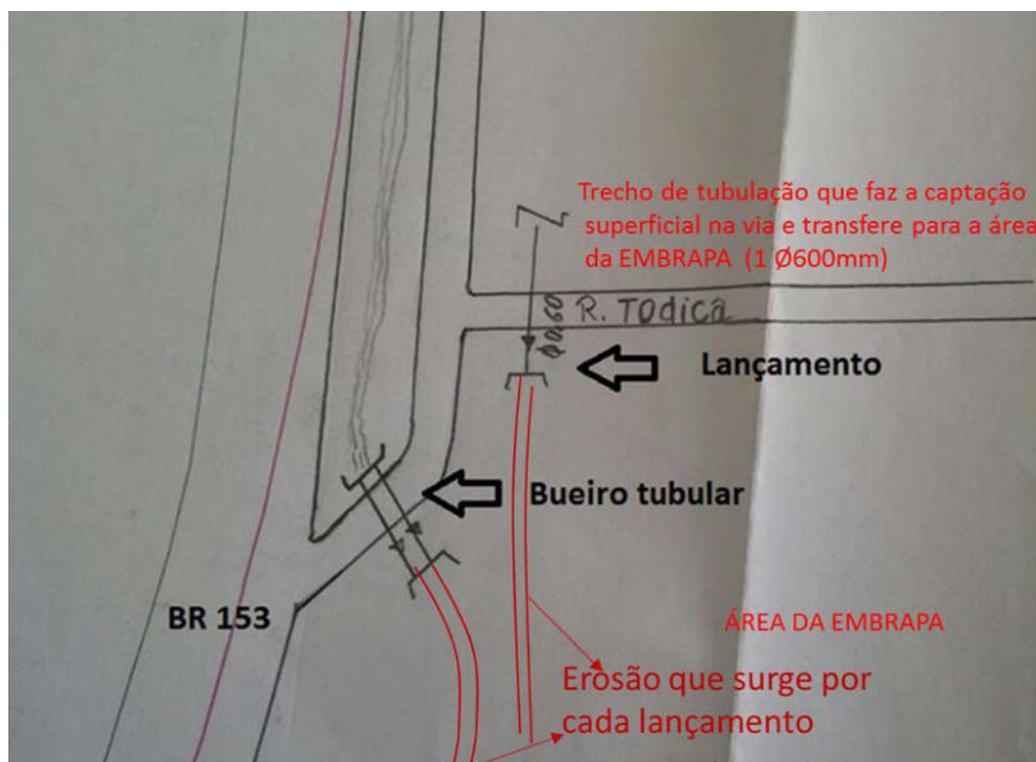
massa asfáltica e nessa rua também apresenta sulcos erosivos. Quanto à drenagem da Log Comercial foram verificados quatro pontos de lançamentos de porte considerável diretamente ao longo da via no trecho limite do empreendimento. Devido a esta ação a rua encontra-se bastante danificada como pode ser verificado com uma simples inspeção visual no local. Além do comprometimento da via pelos lançamentos das águas pluviais da Log Comercial Logística, a via sofre processo erosivo tanto no sentido transversal como longitudinal. Essas mesmas águas em sua totalidade são, em seguida, direcionadas naturalmente por meio de um tubo de 600mm que faz apenas a travessia do meio-fio e a divisa da EMBRAPA como está apresentado na Figura 14 por meio da tubulação de 600mm.

Figura 14 - Detalhe dos lançamentos finais das águas pluviais da área de servidão da BR-153 e da Rua D. Todica. Cadastro de Rede da Seinfra. Modificada.

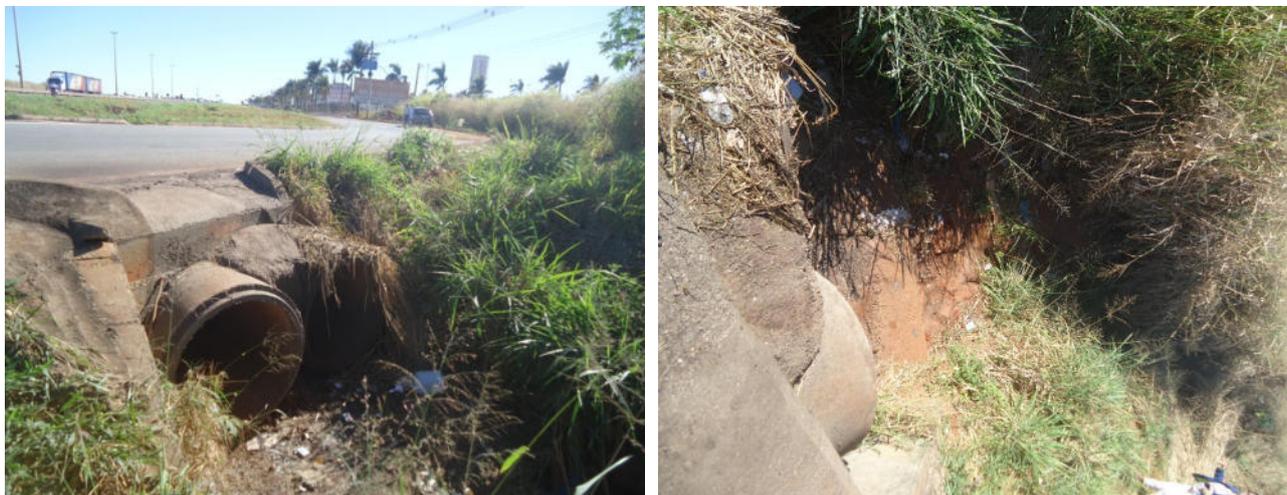
A Figura 24 mostra a saída do bueiro da área de servidão da rodovia BR – 153 para a área da EMBRAPA. Em (a) é apresentado a seção de entrada e em (b) a saída do bueiro.

Figura 24 - Lançamento final da drenagem da faixa de servidão em (a) e início de erosão em (b) pelo lançamento na área da EMBRAPA. Fotos: Cavalcante, K.K.B.S. e Leão Carvalho, E.T. (24/07/2017).

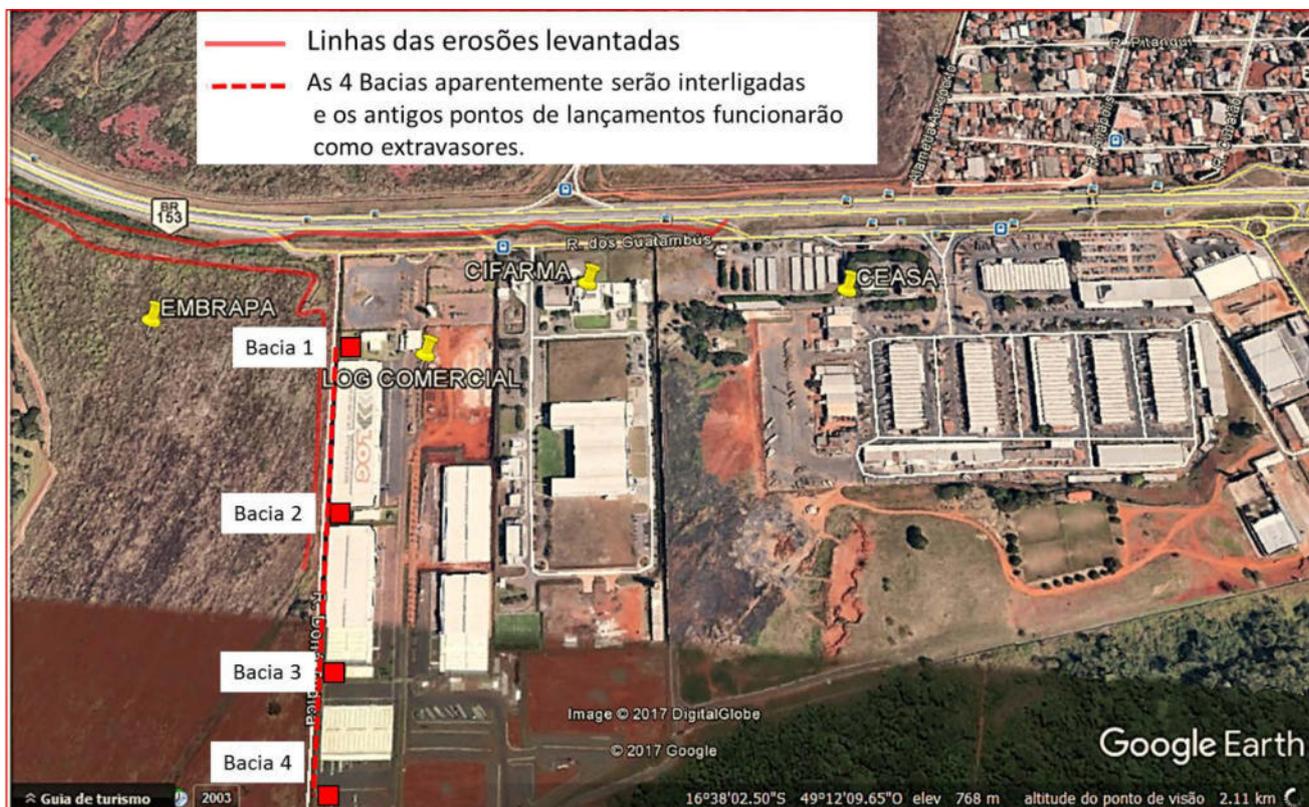
Durante o levantamento em campo foi observado que na área da Log Comercial havia uma considerável movimentação de terra e que atualmente (30/07/2017), foi constatado se tratar de construção de quatro bacias de retenção de água de chuva que aparentemente estão interligadas total ou parcialmente aos, agora, antigos pontos de lançamento que aparentemente podem ter sido considerados como extravasores dessas bacias no projeto. Não tivemos acesso ao projeto em andamento, nem do funcionamento dessas bacias e nem aos extravasores previstos. A Figura 25 mostra um croqui desse projeto.

Figura 25 - Configuração das bacias na área da Log Comercial, recentemente construídas. Imagens do Google Earth (26/07/2017. Modificada

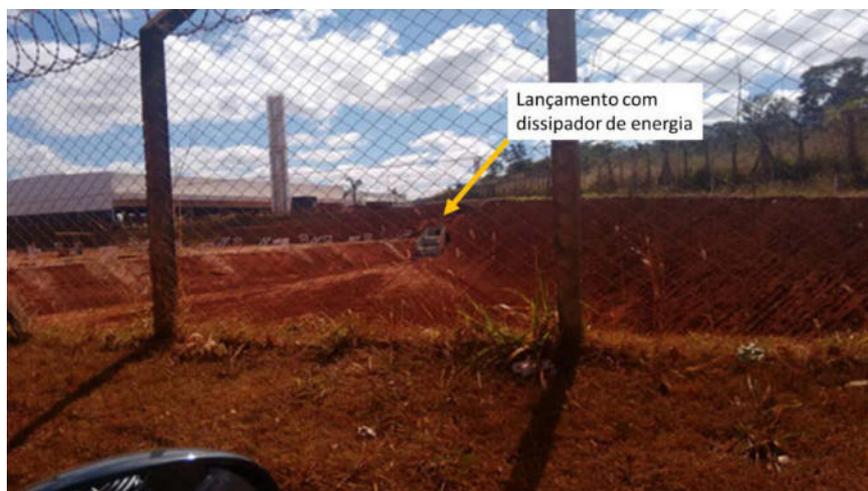
Figura 26 - Bacia de retenção em construção com lançamento e dissipador de energia. Fotos: Cavalcante, K.K.B.S. e Leão Carvalho, E.T. (24/07/2017). Modificada

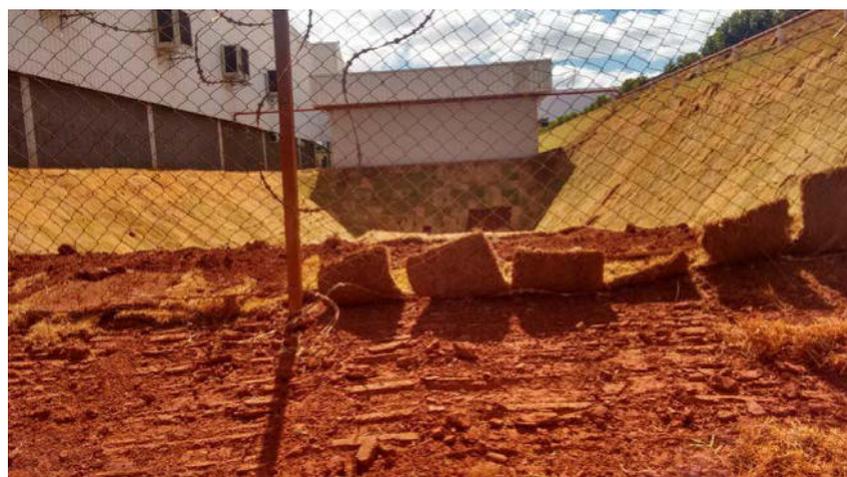
Figura 27 - Bacia de retenção em fase de acabamento. Fotos: Cavalcante, K.K.B.S. e Leão Carvalho, E.T. (24/07/2017). Modificada

Portanto as atuais obras na área da Log Comercial, poderão ter resolvido na totalidade a drenagem de água da Rua Dona Todica. Para tanto, poderá ser consultado à empresa sobre o projeto e seu real nível de solução do problema.
