## RELATÓRIO DE FISCALIZAÇÃO AMBIENTAL N°. 282/2025 - SEMAD/SLA-06040

Realização de Diligência Fiscalizatória no nominado empreendimento “Aterro Sanitário de Goiânia”, para averiguação da situação da disposição dos resíduos urbanos do município de Goiânia.

O empreendimento nominado “Aterro Sanitário Municipal de Goiânia”, localiza-se na Alameda dos Eucaliptos, Chácara Recreio São Joaquim, Goiânia-GO, em torno das coordenadas -16.65044, -49.36205.

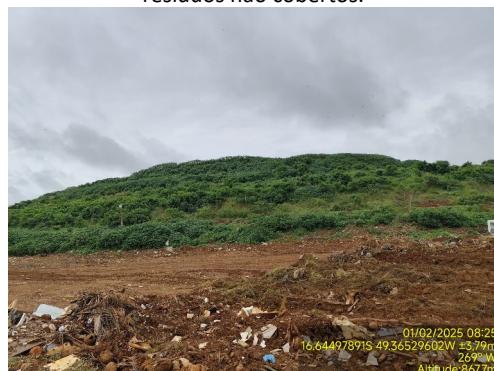
Foto 14. Vista do maciço de resíduos desativado.

Outro indicador de que a cobertura não vem sendo realizada adequadamente é a alta presença detectada de fauna oportunista, como moscas (*Musca spp.*), urubus (*Coragyps spp.*) e carcarás (*Caracara spp.*). Além de corroborar a constatação da inadequação da cobertura dos resíduos, estes animais são considerados como vetores de doenças e representam riscos para a população de entorno.

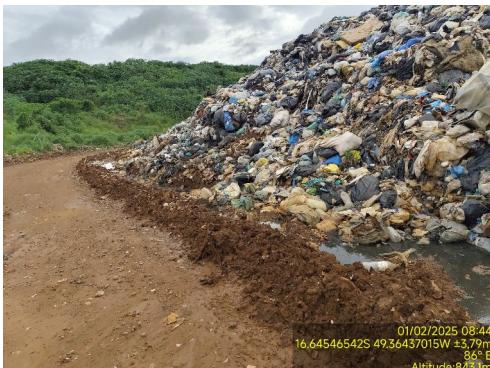
Durante a atividade fiscalizatória, foram detectadas diversas falhas no sistema de drenagem. Parte da drenagem na célula ativa do maciço é realizada sem recobrimento, com calhas a céu aberto, executadas ao longo da célula, com diques construídos com terra da cobertura para contenção da dispersão do percolado. Em diversos destes pontos pode ser observada a infiltração pelos diques, bem como o empoçamento e falhas de escoamento do percolado. Aliado à falta de recobrimento, pode-se notar que há um aumento evitável da geração de percolado e que o sistema atual não é eficiente em realizar a drenagem para o sistema de coleta e para as lagoas de tratamento.

Foto 25. Canaletas implantadas para drenagem de águas pluviais e percolado.

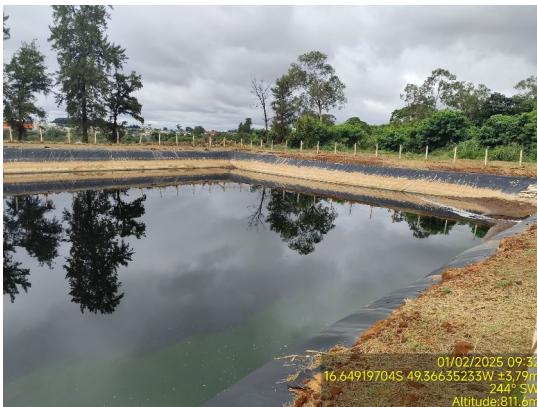
As lagoas 1 e 2 possuem 40 x 80 metros, e a lagoa 3 possui 50 x 100 metros, todas com profundidade de 5 metros. Os operadores do empreendimento informaram-nos que a terceira lagoa opera com metade da capacidade, com o intuito de reduzir a altura da lâmina d'água e facilitar a remoção de alguns nutrientes, favorecendo a penetração da luz solar, contribuindo para o processo de degradação dos contaminantes. Todas as lagoas são revestidas por manta PEAD (Polietileno de Alta Densidade), em boas condições de manutenção, sem danos, fendas ou furos aparentes.

Foto 31. Vista da lagoa de efluentes 1.

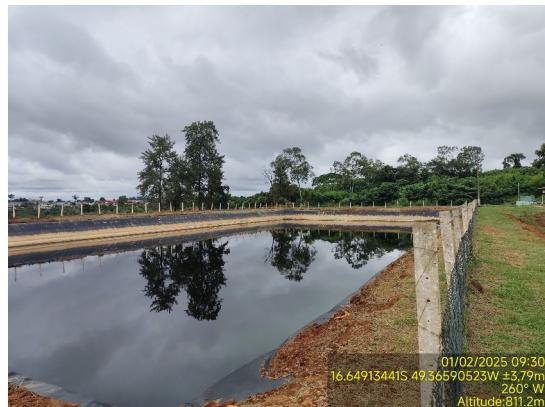
Foto 32. Vista da lagoa de efluentes 2.

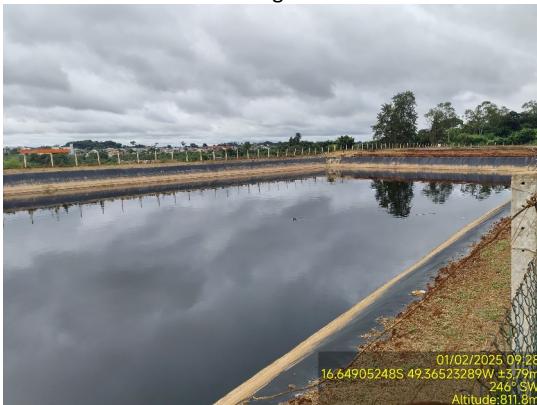
Foto 33. Vista da lagoa de efluentes 3.

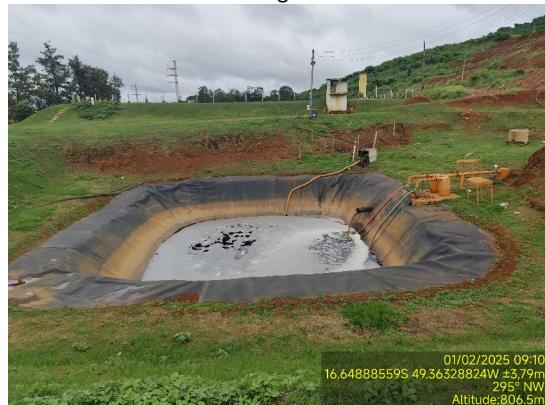
Foto 34. Vista da lagoa de recalque.

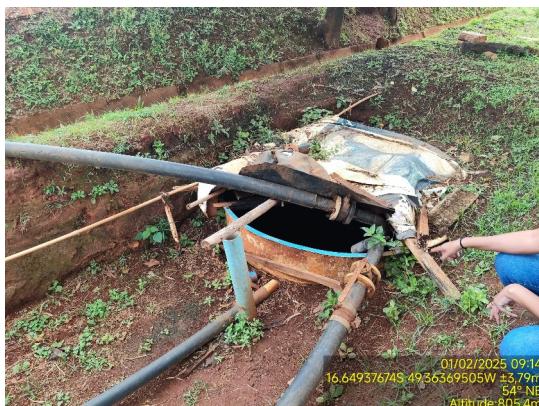
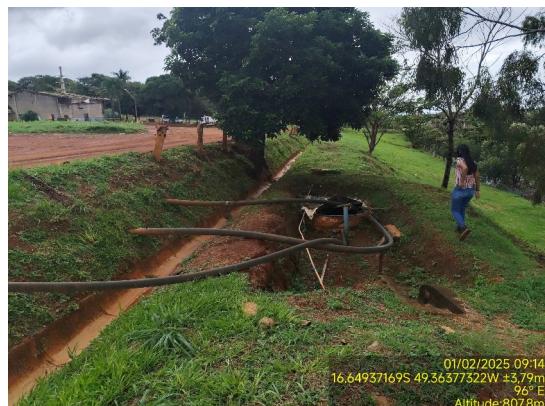
Foto 35. Vista do reservatório localizado antes do direcionamento do efluente para a rede coletora da Saneago.

Foto 36. Vista do reservatório localizado antes do direcionamento do efluente para a rede coletora da Saneago.

Ressaltamos que a Estação de Tratamento de Efluentes (ETE) em questão não foi projetada para o tratamento de lixiviados provenientes de aterros sanitários, que apresentam características físico-químicas distintas e mais complexas em comparação ao esgoto sanitário convencional. Desta forma, esta secretaria não emitiu autorização para a Saneago receber este tipo de efluente. Além disso, a referida ETE tem demonstrado baixa eficiência geral no tratamento, não apenas na remoção dos contaminantes típicos dos lixiviados, como metais, nitrogênio amoniacal, compostos orgânicos voláteis e substâncias tóxicas, mas também no tratamento do esgoto sanitário convencional.

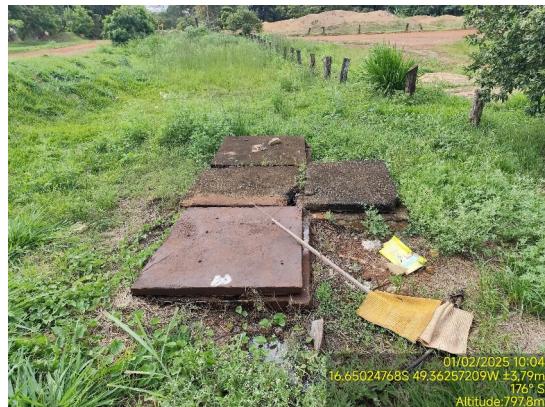
Foto 44. Sistema de tratamento de efluentes oleosos do posto de abastecimento.

Constatamos também, que o sistema de drenagem da pista de abastecimento se encontrava obstruído, prejudicando sua eficácia e permitindo que a água possivelmente contaminada por resíduos oleosos escorresse para áreas com solo exposto.

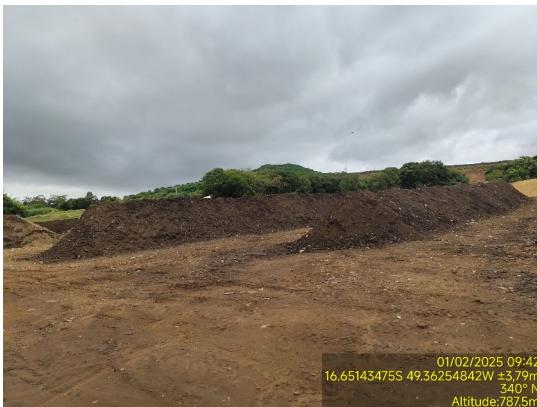
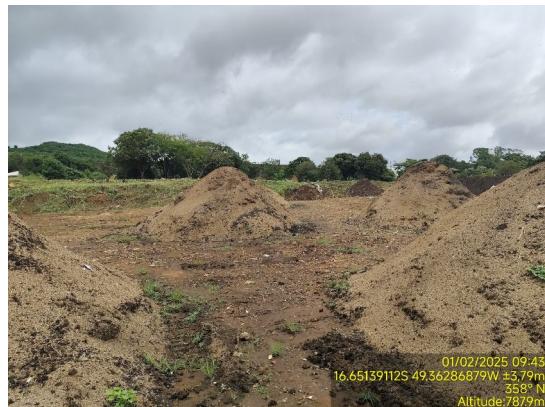
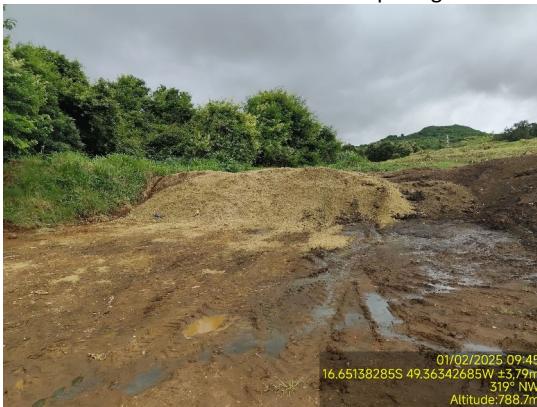
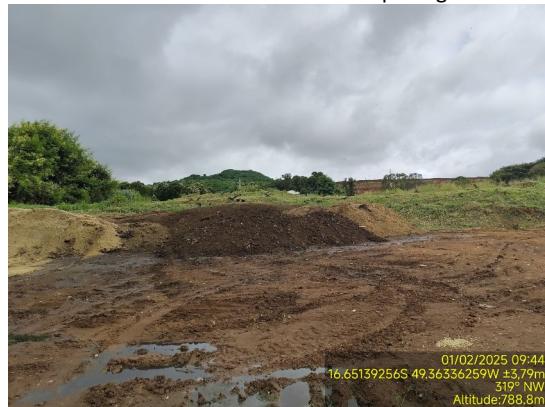
Foto 45. Vista da área de compostagem.

Foto 46. Vista da área de compostagem.

Foto 47. Vista da área de compostagem.

Foto 48. Vista da área de compostagem.

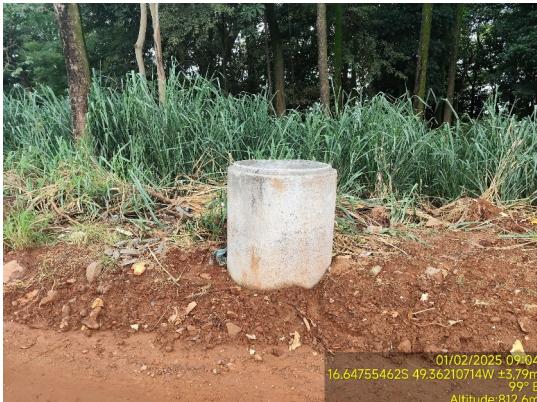
Também não foi possível determinar os processos adotados para o descomissionamento dos poços desativados e se estes estavam em conformidade com as exigências técnicas.

Foto 51. Detalhe de um dos poços de monitoramento.

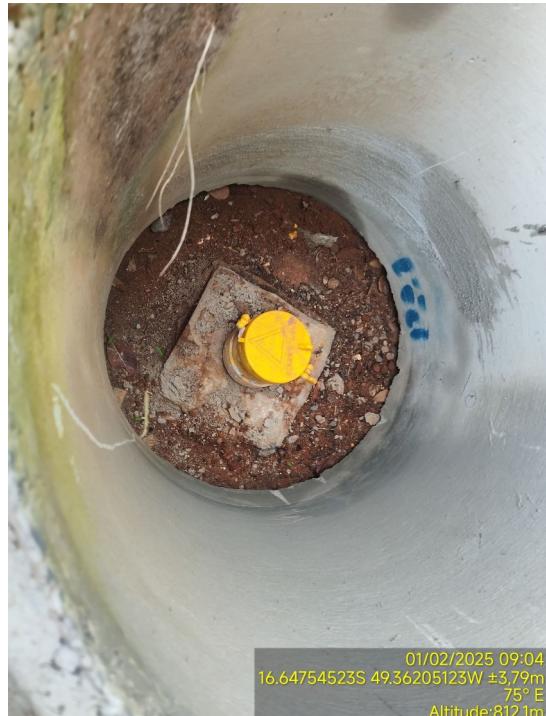
Foto 52. Detalhe de um dos poços de monitoramento.
