| QUADRO DE RUAS | | | | | | | | | |

## FORMULÁRIO DE CONDIÇÕES DA VIA

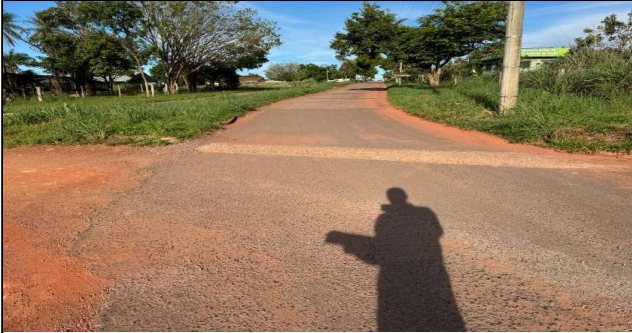
**Local:** INÍCIO LADO DIREITO DA AVENIDA

A via apresenta deterioração elevada sendo necessário recapeamento para garantir maior vida útil. Serão beneficiado os moradores da via, batalhão da policia militar que fica nessa via, ainda de ser uma via de acesso a Go 118.

**Patologia:** IRREGULARIDADES LONGITUDINAIS, DESGASTE SUPERFICIAL

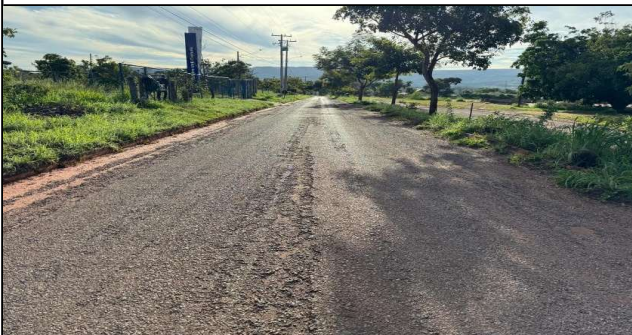
**Local:** LADO DIREITO - VISTA PARA INICIO DA AVENIDA

**Patologia:** IRREGULARIDADES LONGITUDINAIS, DESGASTE SUPERFICIAL

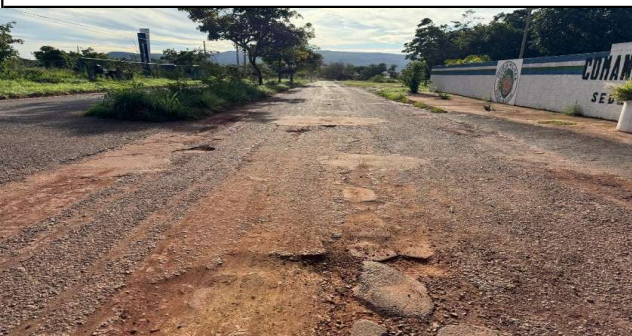
**Local:** LADO ESQUERDO - VISTA PARA INICIO DA AVENIDA

**Patologia:** REMENDOS, PANELAS, DESGASTE SUPERFICIAL E IRREGULARIDADES LONGITUDINAIS

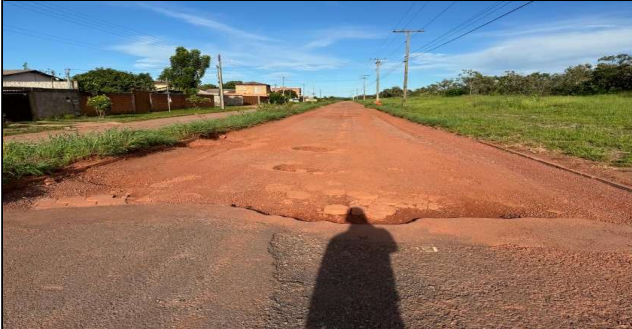
| <b>Local:</b> | LADO DIREITO - VISTA PARA FINAL DA AVENIDA |

| <b>Patologia:</b> | REMENDOS, PANELAS, DESGASTE SUPERFICIAL E IRREGULARIDADES LONGITUDINAIS |

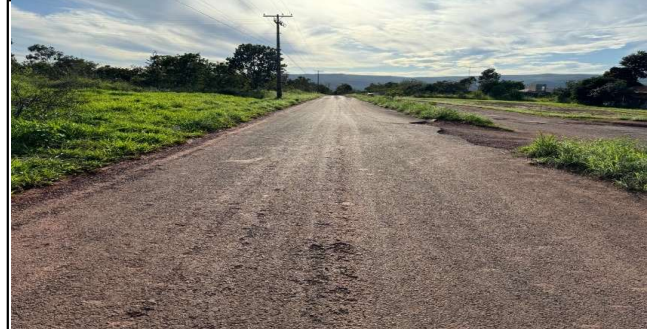
| <b>Local:</b> | LADO DIREITO - VISTA PARA INICIO DA AVENIDA |

| <b>Patologia:</b> | DESGASTE SUPERFICIAL E IRREGULARIDADES LONGITUDINAIS |

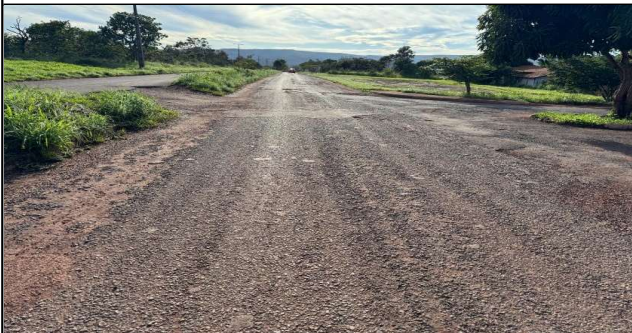
| <b>Local:</b> | LADO ESQUERDO - VISTA PARA INICIO DA AVENIDA |

| <b>Patologia:</b> | DESGASTE SUPERFICIAL E IRREGULARIDADES LONGITUDINAIS |

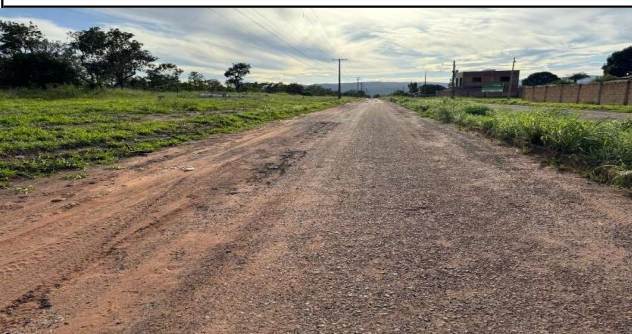
| <b>Local:</b> | VISTA FINAL - LADO DIREITO |

| <b>Patologia:</b> | DESGASTE SUPERFICIAL E IRREGULARIDADES LONGITUDINAIS |

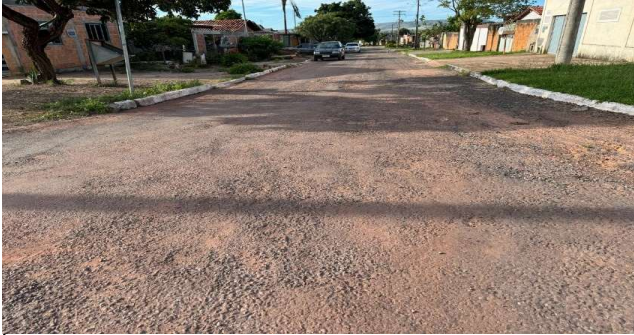
| Local: | INÍCIO DA RUA |

A via apresenta deterioração elevada sendo necessário recapeamento para garantir maior vida útil.  
Serão beneficiado os moradores da via, comerciantes diversos instalados na via.

| Patologia: | DESGASTE SUPERFICIAL E IRREGULARIDADES |

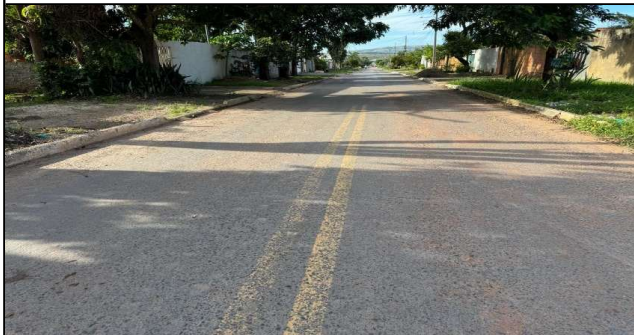
| Local: | VISTA PARA O FIM DA RUA |

| Patologia: | DESGASTE SUPERFICIAL E IRREGULARIDADES |

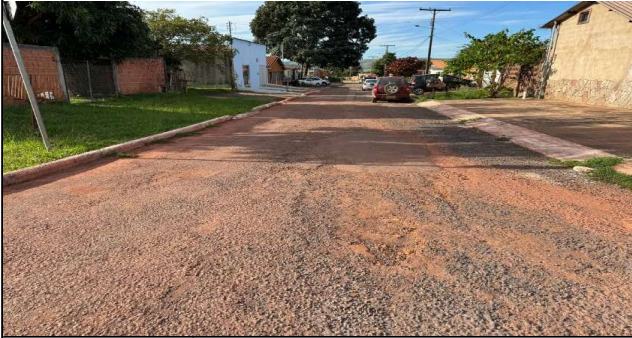
Local: INÍCIO DA RUA

A via apresenta deterioração elevada sendo necessário recapeamento para garantir maior vida útil.  
Serão beneficiado os moradores da via, comerciantes diversos instalados na via.

Patologia: REMENDO, DESGASTE SUPERFICIAL E IRREGULARIDADES

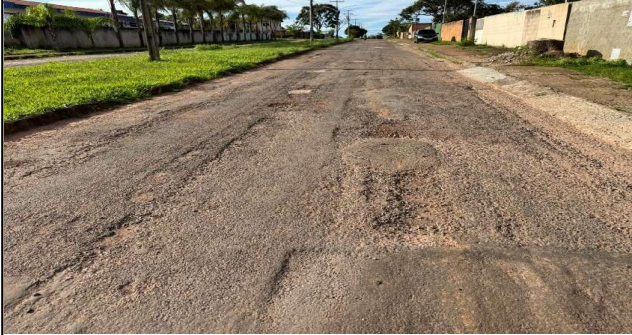
| Local: | INÍCIO LADO DIREITO DA AVENIDA |

A via apresenta deterioração elevada sendo necessário recapeamento para garantir maior vida útil. Serão beneficiado os moradores da via, comerciantes diversos instalados na via, principal avenida de acesso a creche municipal do município.

| Patologia: | REMENDOS, DESGASTE SUPERFICIAL E IRREGULARIDADES LONGITUDINAIS |

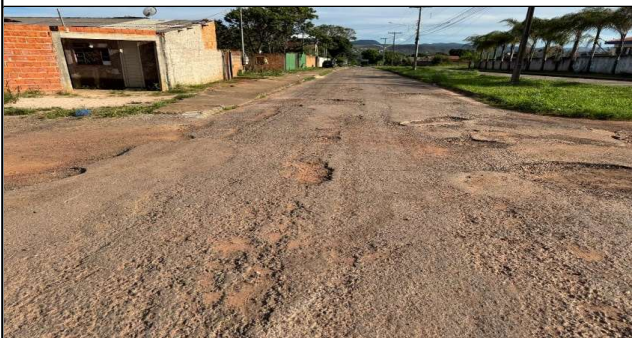
| Local: | LADO DIREITO DA AVENIDA |

| Patologia: | REMENDOS, PANELAS, DESGASTE SUPERFICIAL E IRREGULARIDADES LONGITUDINAIS |

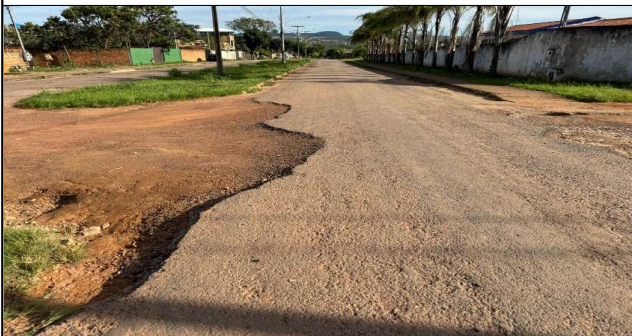
| Local: | LADO ESQUERDO DA AVENIDA |

| Patologia: | REMENDOS, PANELAS, DESGASTE SUPERFICIAL E IRREGULARIDADES LONGITUDINAIS |

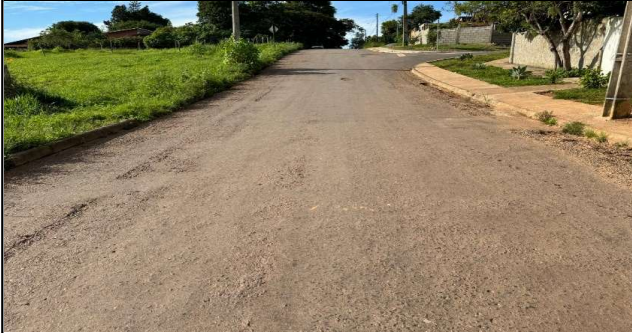
| Local: | INÍCIO DA VIA |

A via apresenta deterioração elevada sendo necessário recapeamento para garantir maior vida útil.  
Serão beneficiado os moradores da via, escola.

| Patologia: | IRREGULARIDADES LONGITUDINAIS, DESGASTE SUPERFICIAL |

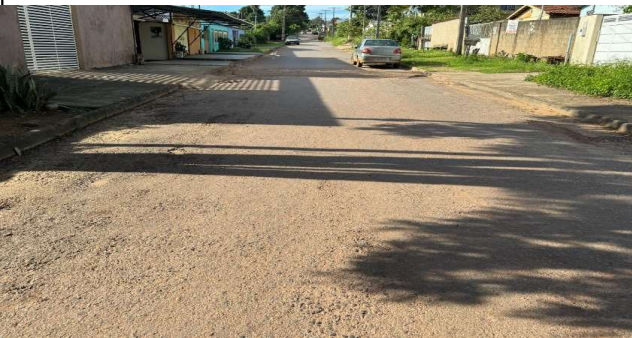
| Local: | VISTA PARA O FIM DA RUA |

| Patologia: | IRREGULARIDADES LONGITUDINAIS, DESGASTE SUPERFICIAL |

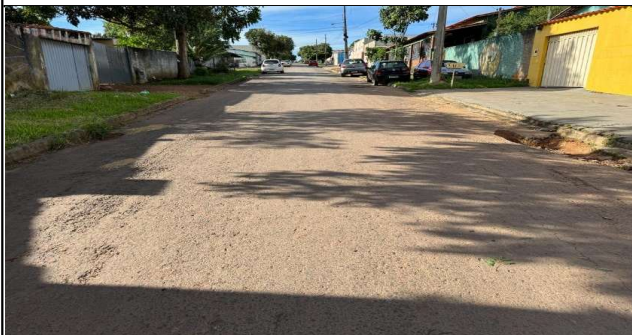
| Local: | VISTA PARA FIM DA RUA |

| Patologia: | REMENDOS, PANELAS, DESGASTE SUPERFICIAL E IRREGULARIDADES LONGITUDINAIS |

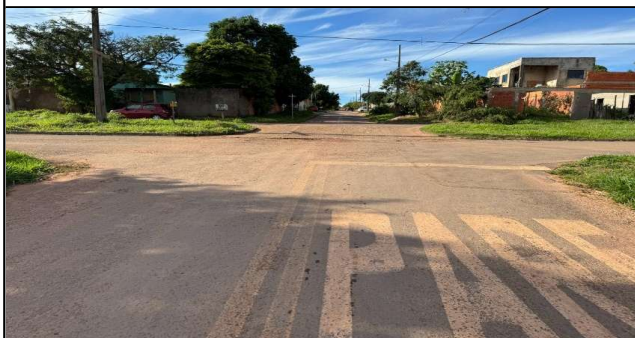
| <b>Local:</b> | VISTA PARA O FINAL DA RUA |

| <b>Patologia:</b> | DESGASTE SUPERFICIAL E IRREGULARIDADES LONGITUDINAIS |

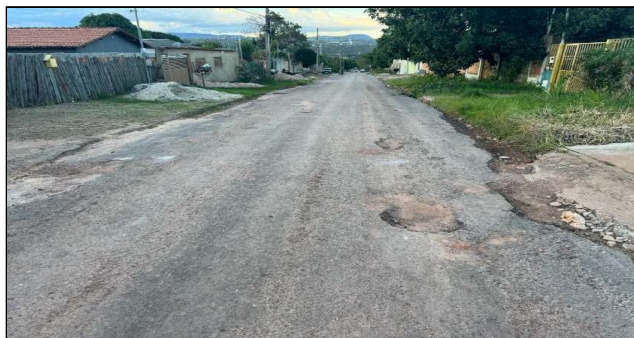
| <b>Local:</b> | FINAL DA RUA |

| <b>Patologia:</b> | REMENDOS, PANELAS, DESGASTE SUPERFICIAL E IRREGULARIDADES LONGITUDINAIS |

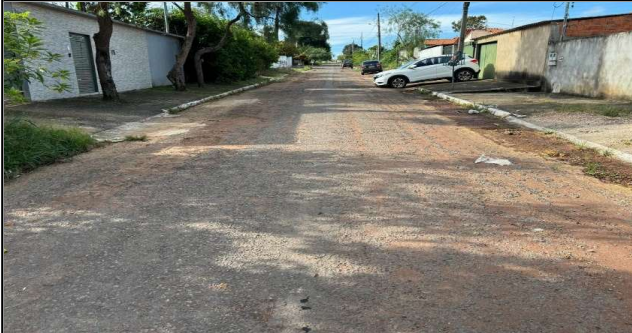
Local: INÍCIO DA RUA

A via apresenta deterioração elevada sendo necessário recapeamento para garantir maior vida útil.  
Serão beneficiado os moradores da via.

Patologia: PANELAS, DESGASTE SUPERFICIAL E IRREGULARIDADES

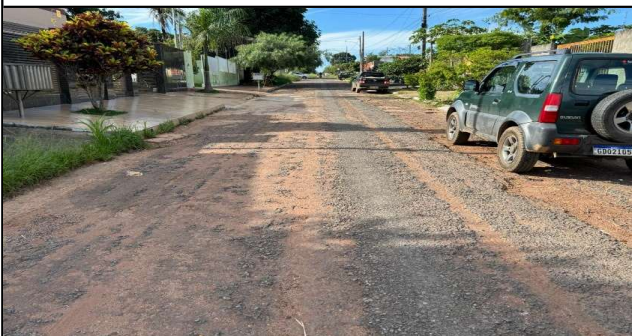
Local: VISTA PARA O FIM DA RUA

Patologia: PANELAS, DESGASTE SUPERFICIAL E IRREGULARIDADES

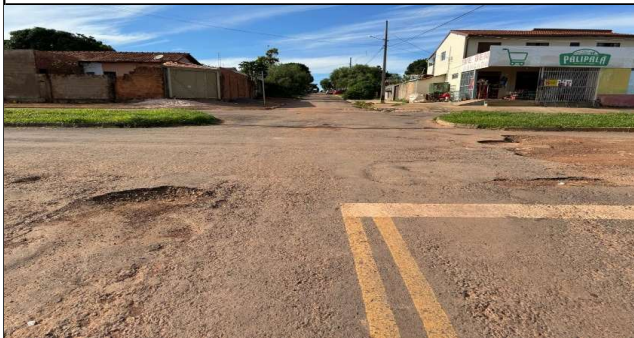
| Local: | VISTA PARA O FIM DA RUA |

| Patologia: | REMENDO, PANELAS, IRREGULARIDADES LONGITUDINAIS, DESGASTE SUPERFICIAL |

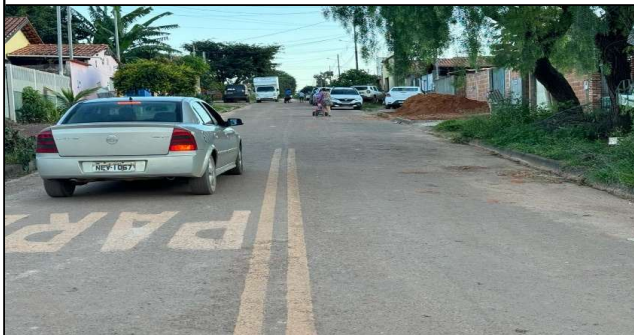
| Local: | VISTA PARA FIM DA RUA |

| Patologia: | DESGASTE SUPERFICIAL E IRREGULARIDADES LONGITUDINAIS |

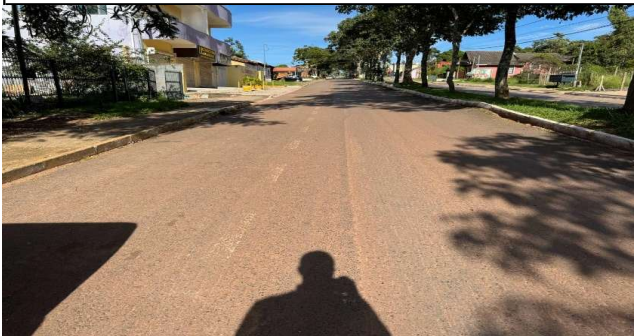
| <b>Local:</b> | LADO DIREITO - VISTA PARA INÍCIO DA AVENIDA |

| <b>Patologia:</b> | ONDULAÇÃO, IRREGULARIDADES LONGITUDINAIS, DESGASTE SUPERFICIAL |

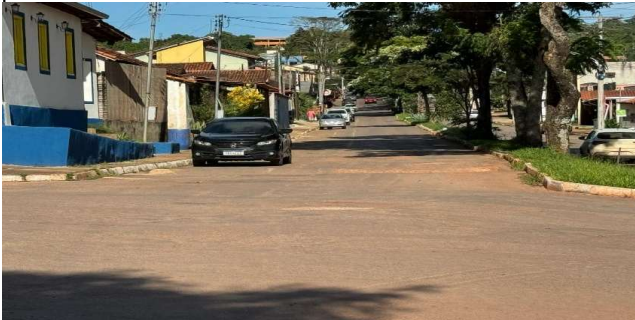
| <b>Local:</b> | LADO DIREITO - VISTA PARA INICIO DA AVENIDA |

| <b>Patologia:</b> | ONDULAÇÃO, BURACO, IRREGULARIDADES LONGITUDINAIS, DESGASTE SUPERFICIAL |

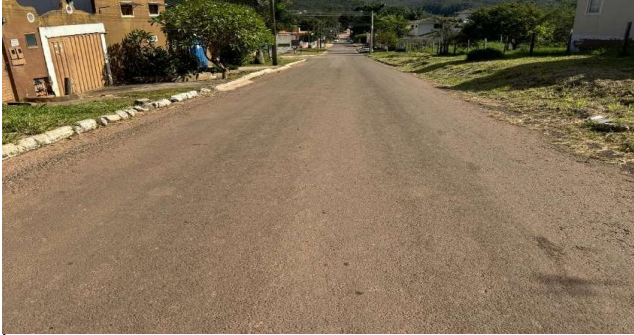
| Local: | INÍCIO DA RUA |

A via apresenta deterioração elevada sendo necessário recapeamento para garantir maior vida útil.  
Serão beneficiado os moradores da via e turista.

| Patologia: | DESGASTE SUPERFICIAL |

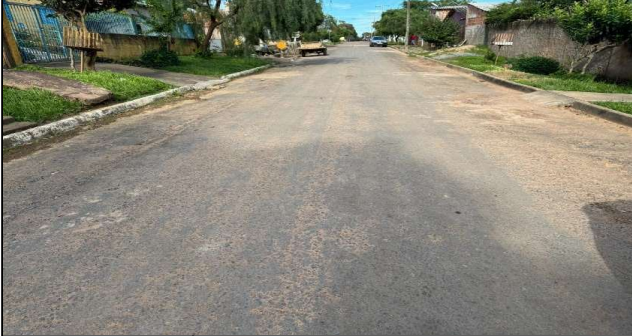
**Local:** INÍCIO DA VIA

A via apresenta deterioração elevada sendo necessário recapeamento para garantir maior vida útil.  
Serão beneficiado os moradores da via, e comercios locais.

**Patologia:** IRREGULARIDADES LONGITUDINAIS, DESGASTE SUPERFICIAL

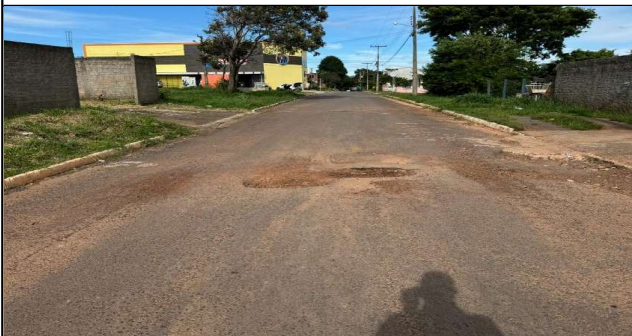
**Local:** VISTA PARA O FIM DA RUA

**Patologia:** REMENDO, PANELAS, IRREGULARIDADES LONGITUDINAIS, DESGASTE SUPERFICIAL

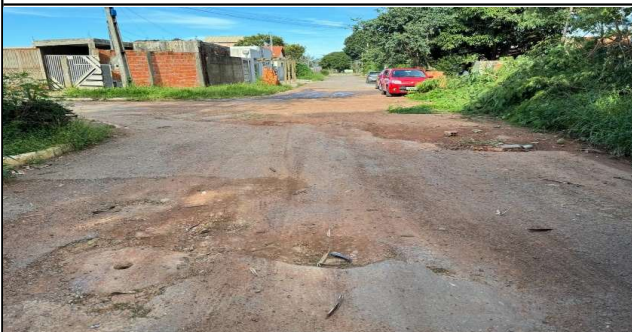
**Local:** VISTA PARA FIM DA RUA

**Patologia:** PANELAS, REMENODOS, DESGASTE SUPERFICIAL E IRREGULARIDADES LONGITUDINAIS

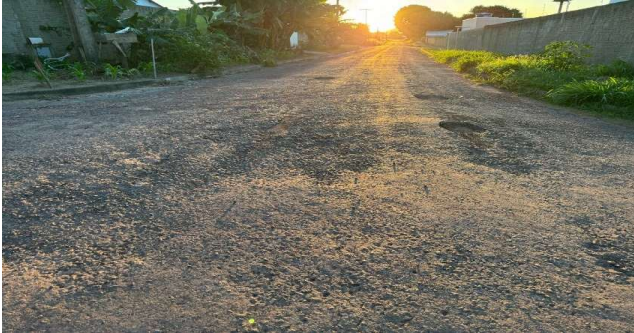
| Local: | INÍCIO DA VIA |

| Patologia: | PANELAS, IRREGULARIDADES LONGITUDINAIS, DESGASTE SUPERFICIAL |

A via apresenta deterioração elevada sendo necessário recapeamento para garantir maior vida útil.  
Serão beneficiado os moradores da via.
