PROJETO DE RESTAURAÇÃO
IGREJA DE NOSSO SENHOR DO BONFIM

ENDEREÇO: Praça do Bonfim, S/N - Setor Central, Silvânia/GO

TIPO: Projeto Arquitetônico - Patrimônio Histórico	ÁREA PAV. TERREO 545,74 m ²	FRANCHA: 01/06
ETAPA: Projeto de Intervenções	ÁREA MEZANINO / CORO/ALTAR 72,07 m ²	
CONTEÚDO: Planta de Implantação Esc.: 1/125 Fachada Frontal Esc.: 1/75 Fachada Posterior Esc.: 1/75	ÁREA TORRE DE SINOS 6,16 m ²	REVISÃO: R00
	ÁREA PAV. SUPERIOR 72,07 m ²	DATA: JUNHO/2023
	ÁREA TOTAL CONSTRUÍDA 617,81 m ²	DESENHO: Paula Borges Naray Brenda

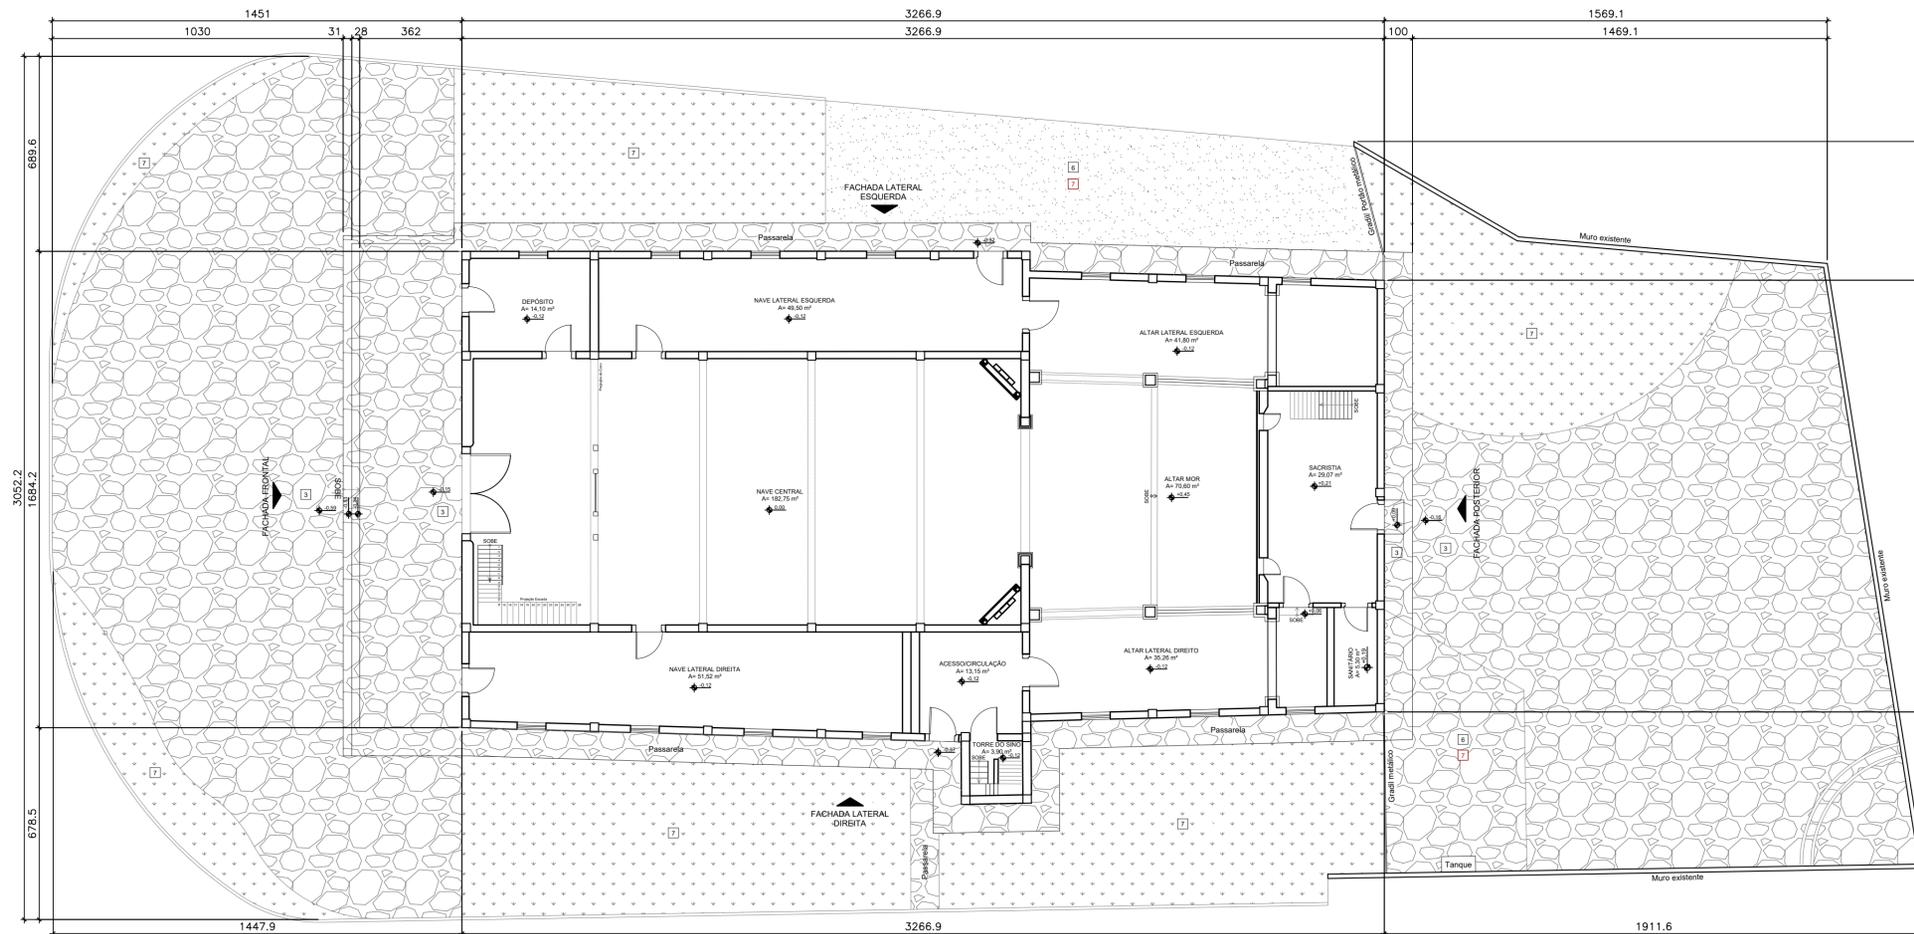
PLANTA DE IMPLANTAÇÃO
Esc 1:125

- 01 - Deverá prever a revisão de todas as peças de madeira da estrutura, quais sejam esteios, baldrames e cintas.
- 02 - As peças estruturais em madeira existentes deverão ser restauradas, devendo ser executada a recomposição de trechos faltantes e calafetagem, além da revisão e análise da necessidade de execução de baldrames auxiliares em concreto impermeabilizados abaixo da cinta existente em madeira.

- 03 - Será de responsabilidade da Contratada analisar se a estrutura existente é capaz de suportar a ação do tempo e condições climáticas locais e, caso seja considerada insuficiente, desenvolver o Projeto Executivo de reforço estrutural.

- 04 - Recomposição volumétrica de partes danificadas e/ou inexistentes com madeiras de 1ª qualidade: As peças removidas deverão ser substituídas por peças novas com madeira de 1ª qualidade com as mesmas características físicas e botânicas da madeira existente.

- 05 - Tratamento para a estrutura da edificação: Deverá ser considerada a aplicação de imunizante do tipo Pentox ou similar, com diluição e aplicação conforme especificação do fabricante, em todas as peças do engradamento.

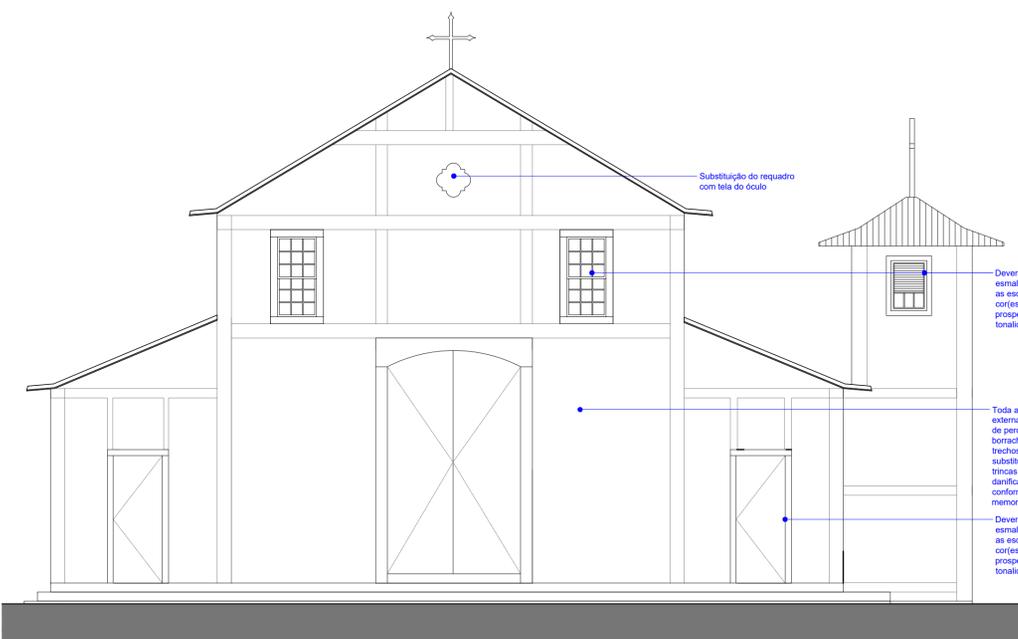
FACHADA FRONTAL
Esc 1:75

- Substituição do requadro com tela do óculo
- Deverá ser executada pintura em esmalte sintético fosco em todas as esquadrias de madeira na(s) cor(es) a serem definidas na prospecção que irá aferir a tonalidade original
- Toda a superfície das paredes externas deverá passar por teste de percussão com martelo de borracha para identificação dos trechos de reboco a serem substituídos. O tratamento das trincas existentes e trechos danificados deverá ser executado conforme especificações do memorial descritivo
- Deverá ser executada pintura em esmalte sintético fosco em todas as esquadrias de madeira na(s) cor(es) a serem definidas na prospecção que irá aferir a tonalidade original

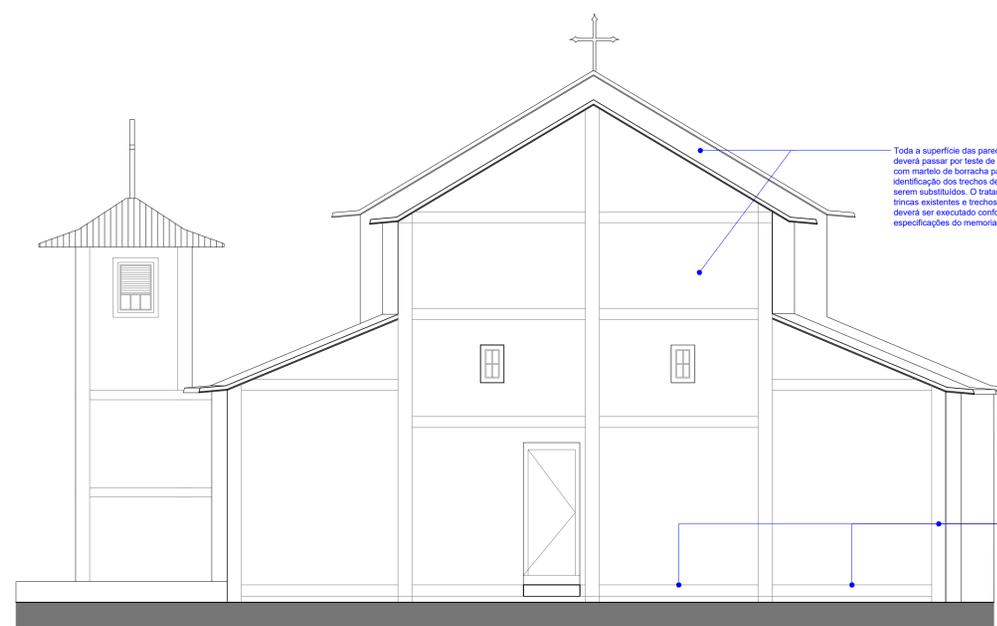
FACHADA POSTERIOR
Esc 1:75

- Toda a superfície das paredes externas deverá passar por teste de percussão com martelo de borracha para identificação dos trechos de reboco a serem substituídos. O tratamento das trincas existentes e trechos danificados deverá ser executado conforme especificações do memorial descritivo
- Análise detalhada de todos os esteios e vigas baldrames de madeira para recuperação ou substituição, conforme necessidade de cada peça, com aplicação de imunizante

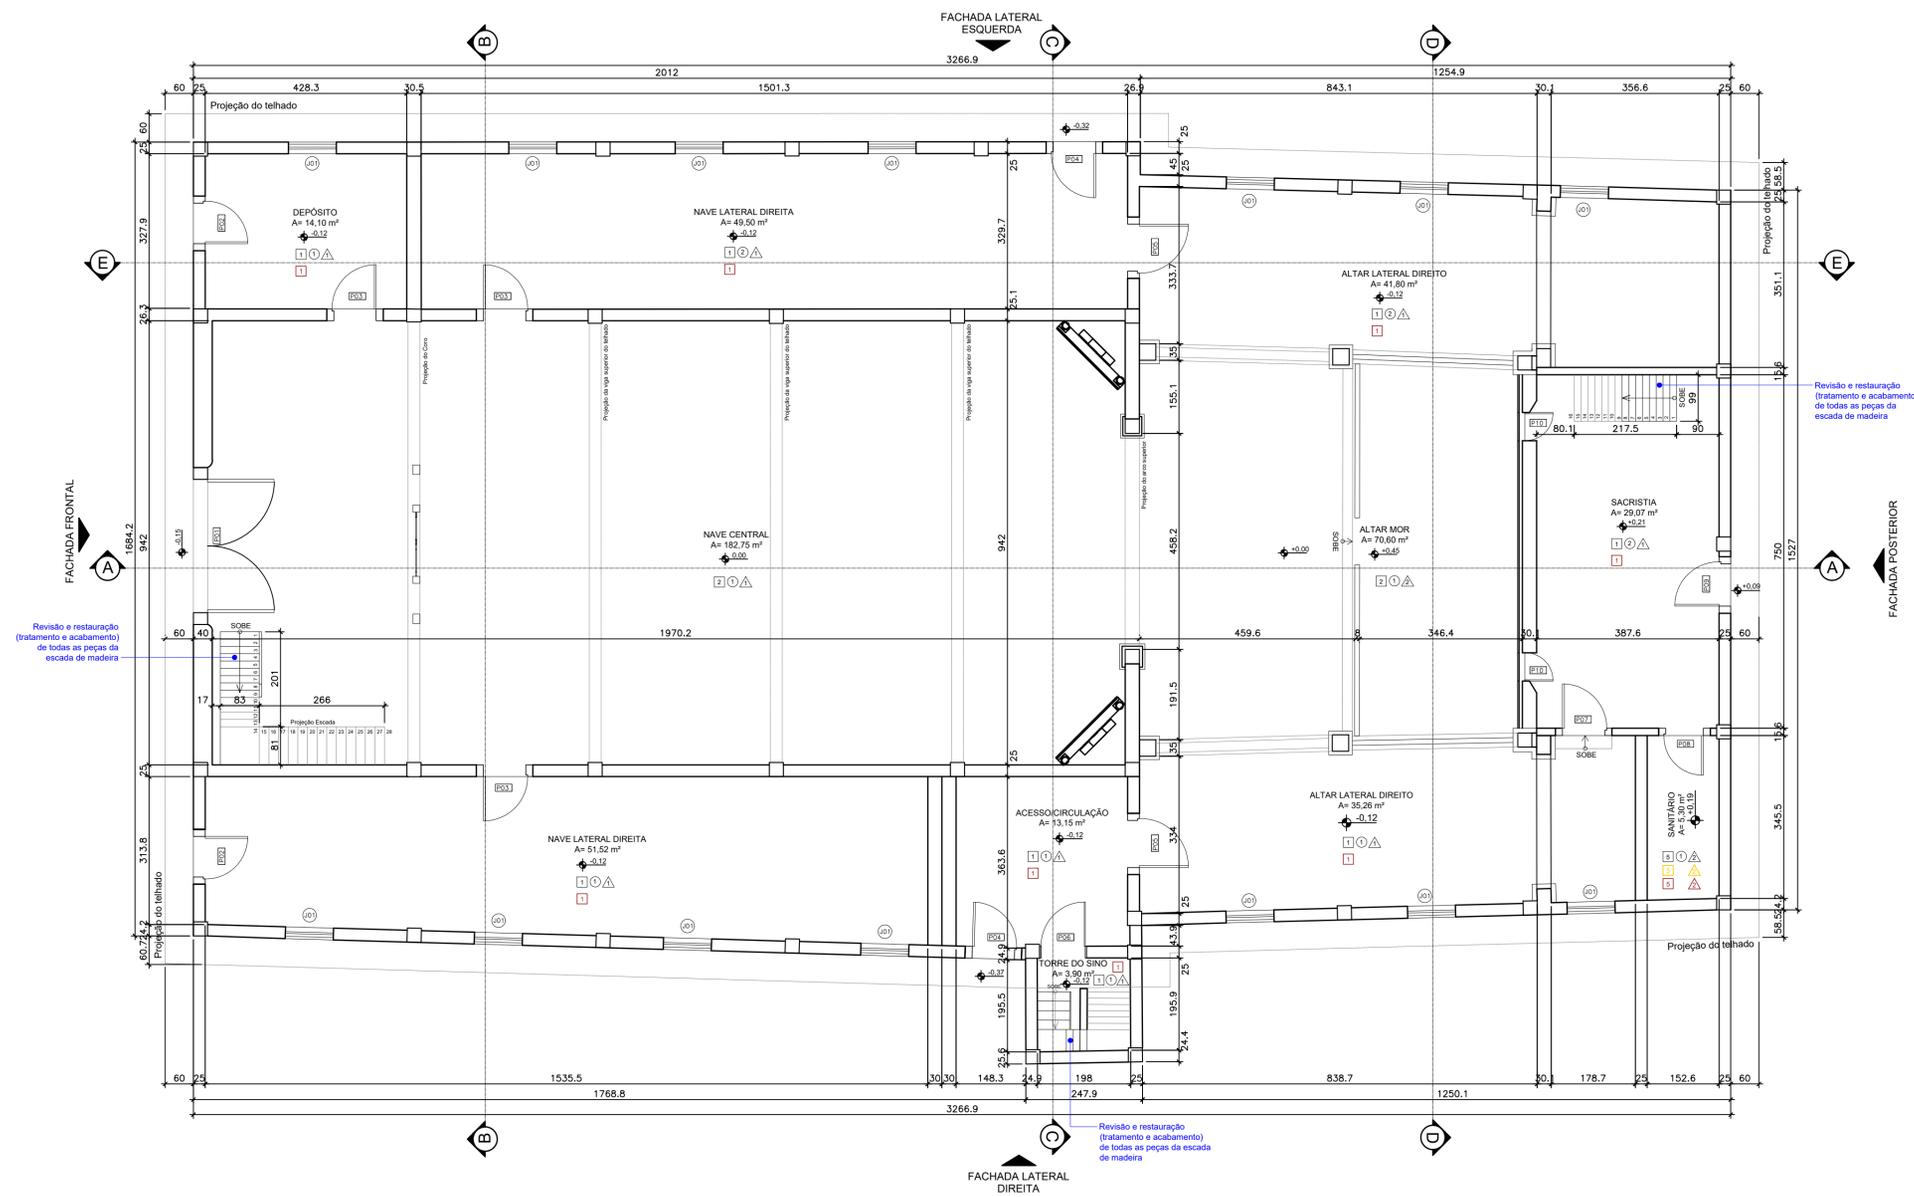
PLANTA PAVIMENTO TÉRREO
Esc 1:75

- 1 Limpeza e restauração do piso em original em mezaneta com substituição das peças danificadas ou colocação das peças faltantes
- 2 Restauração do piso original em régua de madeira com lixamento e aplicação de verniz ou cera e revisão dos barroteis de madeira da estrutura do piso
- 3 Limpeza e restauração do piso em original em pedra de Pirenópolis com substituição das peças danificadas ou colocação das peças faltantes
- 4 Restauração de todas as soleiras do piso com preenchimento de partes faltantes
- 5 Substituição do piso em ladrilho hidráulico existente

- 1 Restaurar o telhado existente com tratamento imunizante e recomposição do madeiramento e limpeza e travamento das telhas cerâmicas
- 2 Restaurar o forro existente em madeira com tratamento imunizante

- 1 Limpeza e restauração das paredes originais de adobe com pintura mineral.
- 2 Toda a superfície das paredes externas e internas deverá passar por teste de percussão com martelo de borracha em busca de trechos de reboco soltos que deverão ser substituído por argamassa mista, no traço 1:2:8 (cimento, cal e areia), conforme Memorial Descritivo. O tratamento das trincas existentes e trechos danificados deverá ser executado conforme especificações descritas no Memorial Descritivo.
- 3 Remover as camadas de repintura antiga látex sobre alvenarias, caso exista, de modo a garantir uma superfície homogênea para a nova pintura.
- 4 Executar emassamento com massa PVA duas demãos e executar pintura mineral branca.

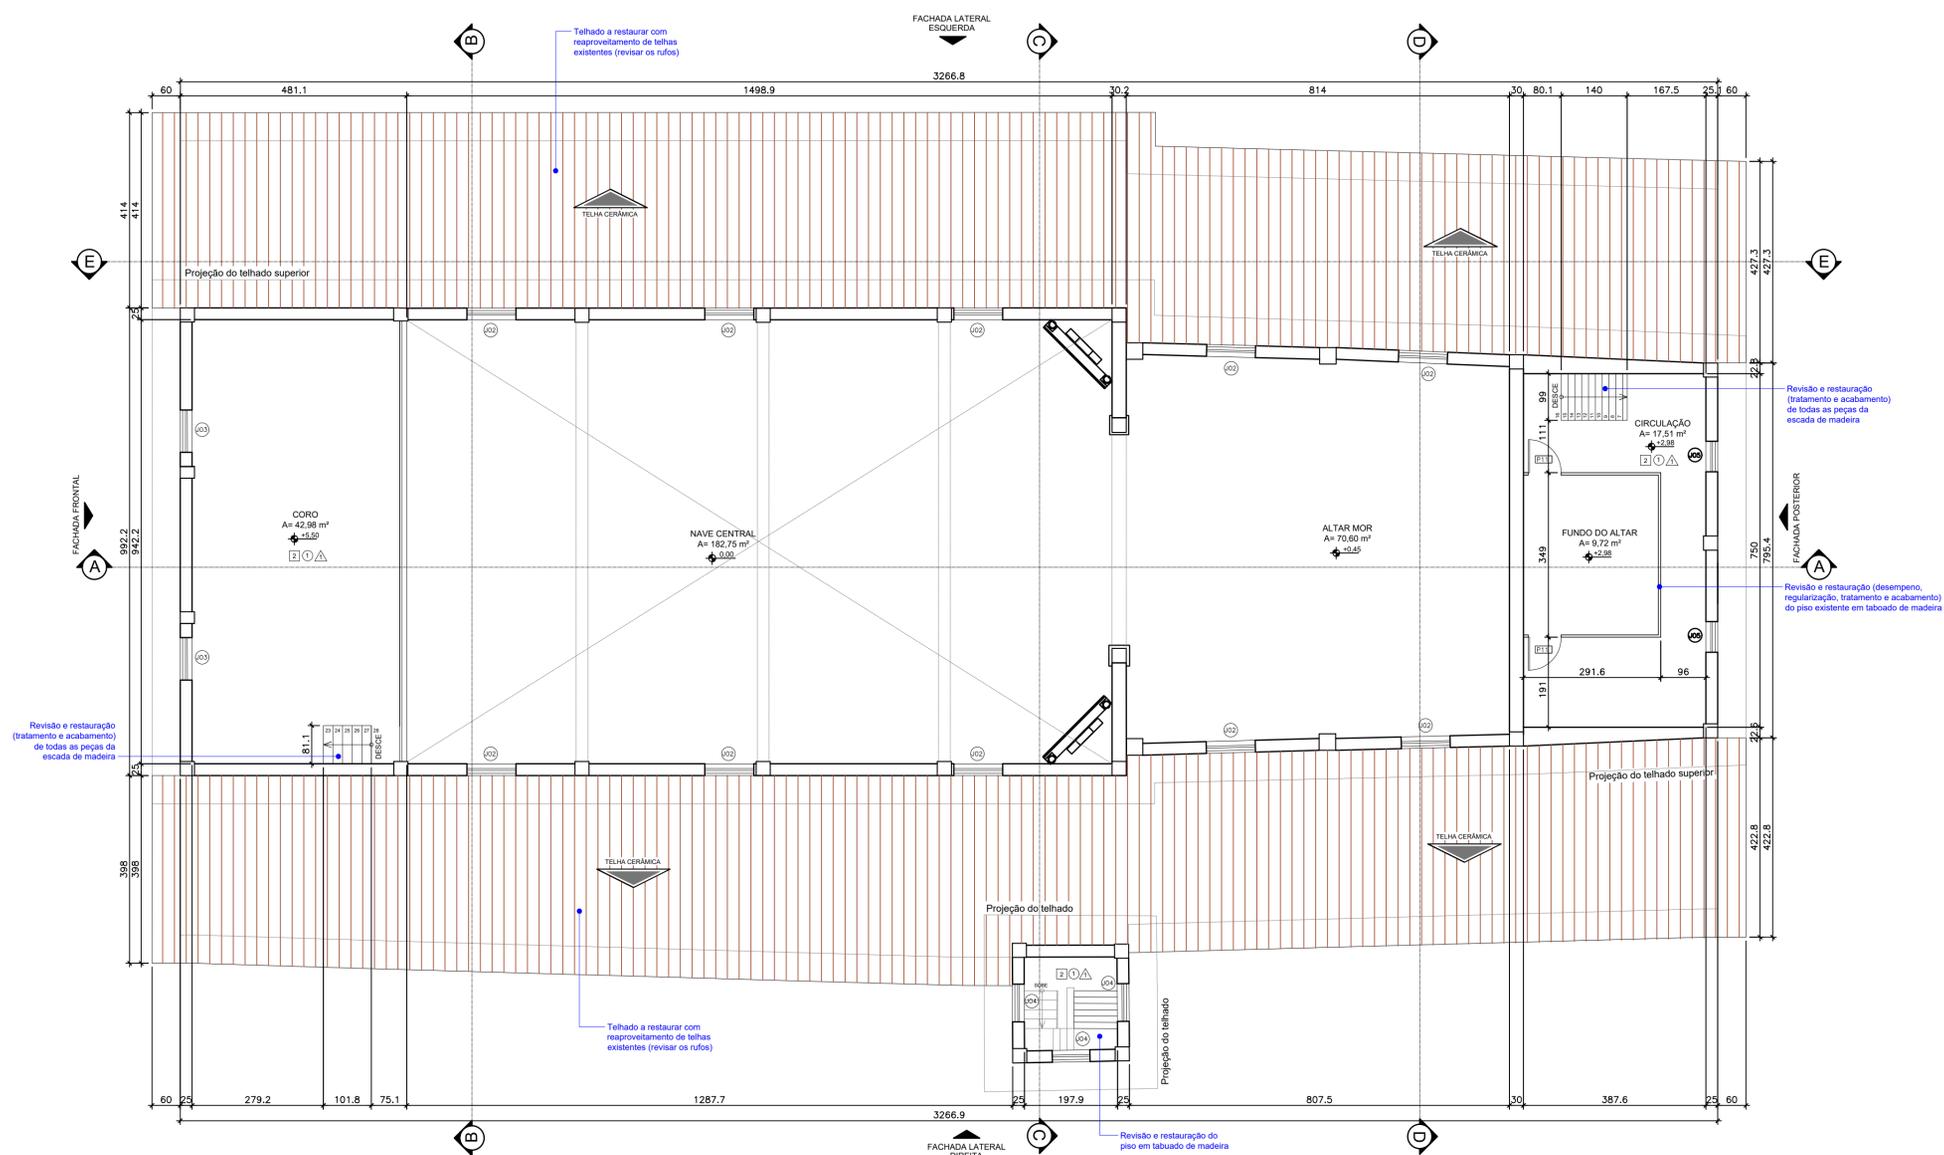
PLANTA MEZANINO CORO/ALTAR
Esc 1:75

- LEGENDA 3**
- PISO**
- Limpeza e restauração do piso em original em mezaneta com substituição das peças danificadas ou colocação das peças faltantes
 - Restauração do piso original em régua de madeira com lixamento e aplicação de verniz ou cera e revisão dos barroteis de madeira da estrutura do piso

- Limpeza e restauração do piso em original em pedra de Pirenópolis com substituição das peças danificadas ou colocação das peças faltantes
 - Restauração de todas as soleiras do piso com preenchimento de partes faltantes

- Substituição do piso em ladrilho hidráulico existente
- TETO**
- Restaurar o telhado existente com tratamento imunizante e recomposição do madeiramento e limpeza e travamento das telhas cerâmicas

- Restaurar o forro existente em madeira com tratamento imunizante
- PAREDE**
- Limpeza e restauração das paredes originais de adobe com pintura mineral.

- Toda a superfície das paredes externas e internas deverá passar por teste de percussão com martelo de borracha em busca de trechos de reboco soltos que deverão ser substituído por argamassa mista, no traço 1:2:8 (cimento, cal e areia), conforme Memorial Descritivo. O tratamento das trincas existentes e trechos danificados deverá ser executado conforme especificações descritas no Memorial Descritivo.

- Remover as camadas de repintura antiga látex sobre alvenarias, caso exista, de modo a garantir uma superfície homogênea para a nova pintura.
 - Executar emassamento com massa PVA duas demãos e executar pintura mineral branca.

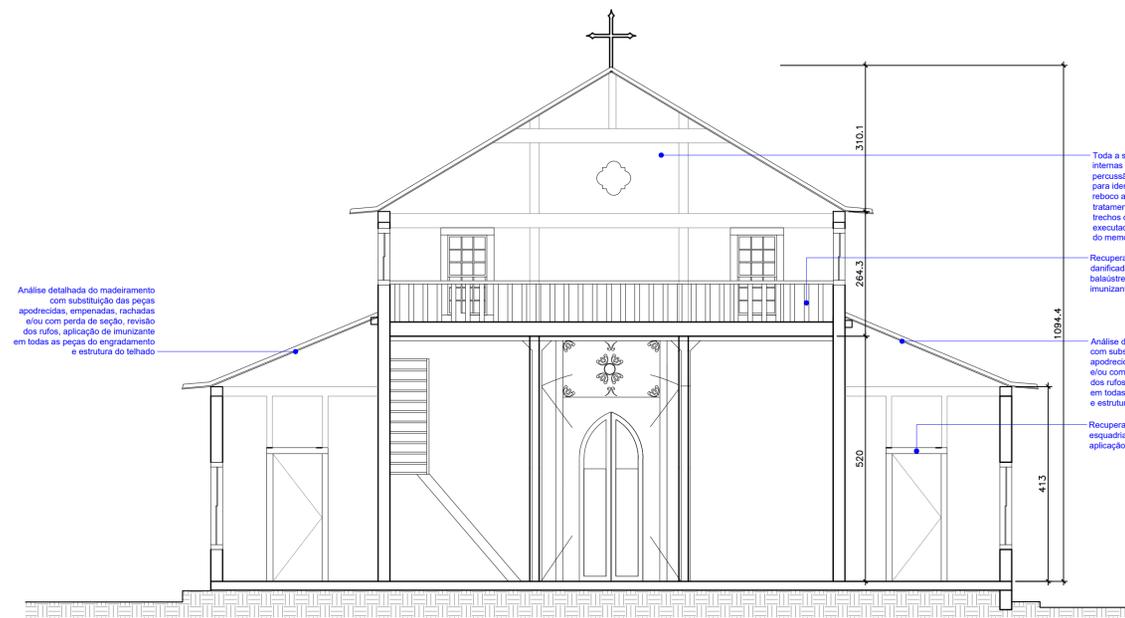
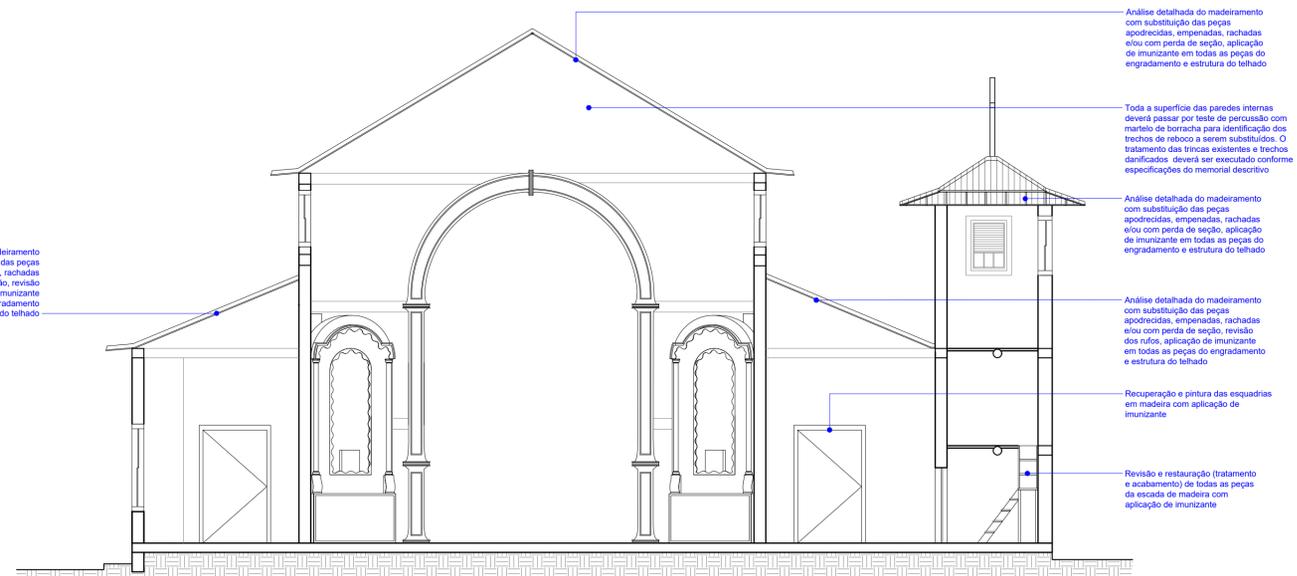
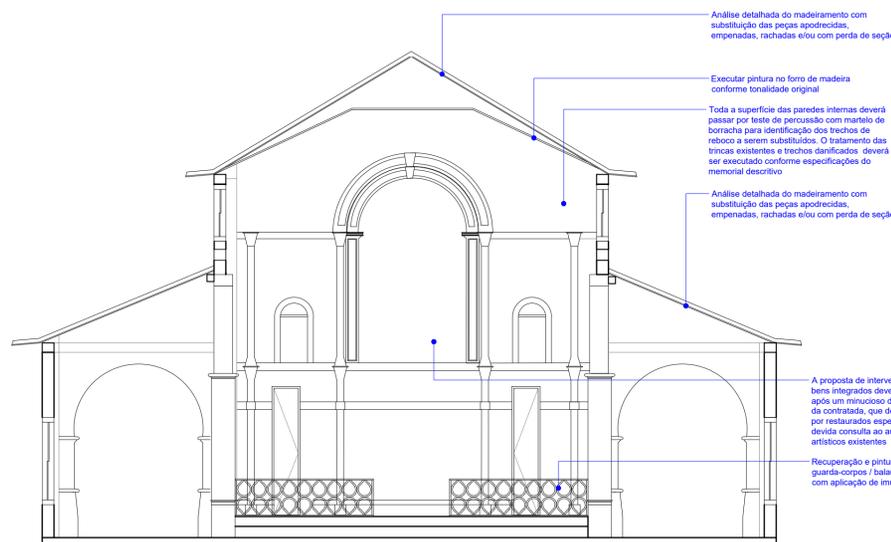
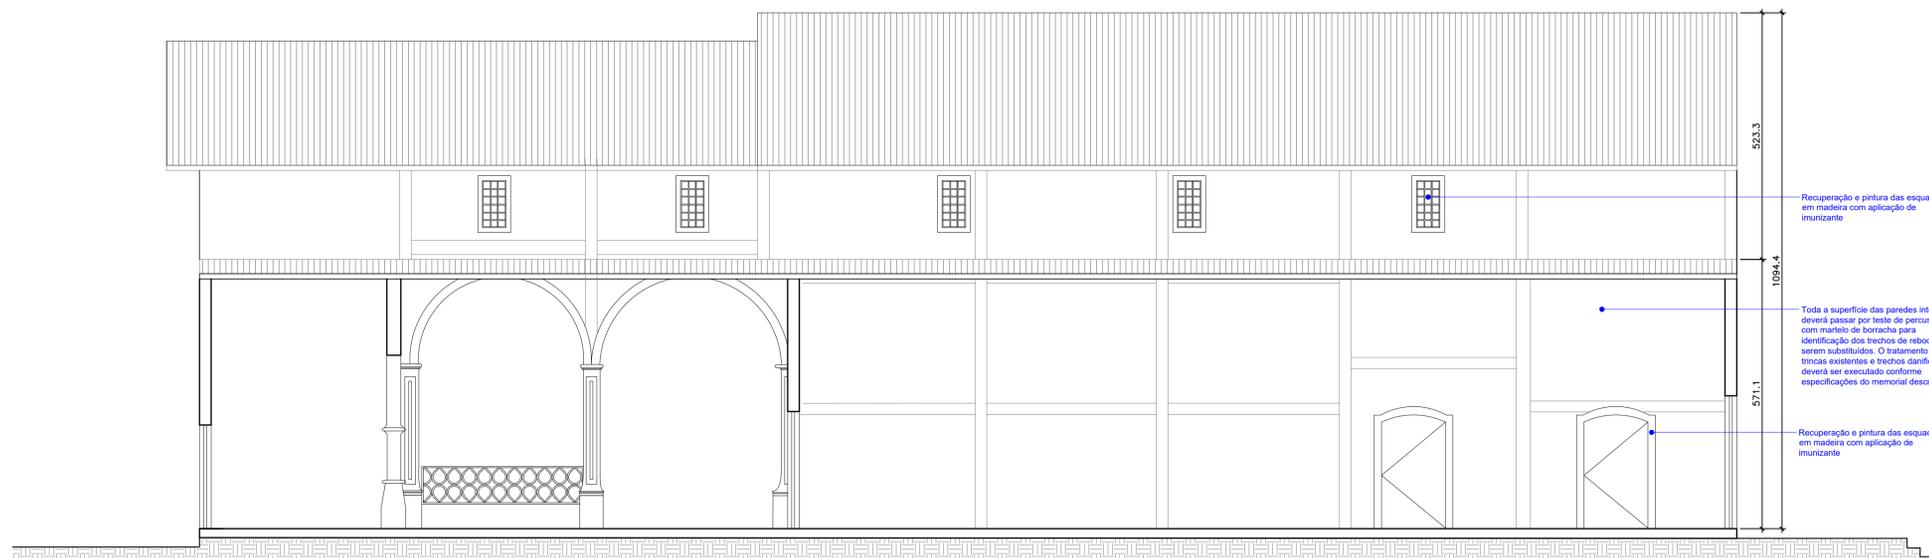
OBSERVAÇÕES: ESTRUTURA
01 - Deverá prever a revisão de todas as peças de madeira da estrutura, quais sejam esteios, baldramas e cintas.
02 - As peças estruturais em madeira existentes deverão ser restauradas, devendo ser executada a recomposição de trechos faltantes e calafetagem, além da revisão e análise da necessidade de execução de baldramas auxiliares em concreto impermeabilizadas abaixo da cinta existente em madeira.
03 - Será de responsabilidade da Contratada analisar se a estrutura existente é capaz de suportar a ação do tempo e condições climáticas locais e, caso seja considerada insuficiente, desenvolver o Projeto Executivo de reforço estrutural.
04 - Recomposição volumétrica de partes danificadas e/ou inexistentes com madeiras de 1ª qualidade: As peças removidas deverão ser substituídas por peças novas com madeira de 1ª qualidade com as mesmas características físicas e botânicas da madeira existente.

05 - Tratamento para a estrutura da edificação: Deverá ser considerada a aplicação de imunizante do tipo Pentox ou similar, com diluição e aplicação conforme especificação do fabricante, em todas as peças do engastamento.
