TIPO: <b>Projeto Arquitetônico - Patrimônio Histórico</b>	ÁREA PAV. TÉRREO 239,36 m²	PRANCHA: <b>01/03</b>
ETAPA: <b>Projeto de Intervenção</b>	ÁREA MEZANINO / CORO 25,07 m²	REVISÃO: R05
CONTEUDO: <b>Planta Pavimento Térreo Planta Nível Coro</b>	ÁREA ANEXO 35,00 m²	DATA: ABRIL/2023
	ÁREA TOTAL CONSTRUÍDA 299,43 m²	DESENHO: Micaella Elizama
	ÁREA PERMEÁVEL 1.498,79 m²

## PROJETO DE RESTAURAÇÃO IGREJA DE SÃO JOÃO BATISTA

TIPO: <b>Projeto Arquitetônico - Patrimônio Histórico</b>	ÁREA PAV. TÉRREO 239,36 m <sup>2</sup>	PRANCHA: <b>02/03</b>
ETAPA: <b>Projeto de Intervenção</b>	ÁREA MEZANINO / CORO 25,07 m <sup>2</sup>	REVISÃO: R04
CONTEUDO: <b>Planta Cobertura Corte AA Corte BB</b>	ÁREA ANEXO 35,00 m <sup>2</sup>	DATA: ABRIL/2023
	ÁREA TOTAL CONSTRUÍDA 299,43 m <sup>2</sup>	DESENHO: Micaella Elizama
	ÁREA PERMEÁVEL 1.498,79 m <sup>2</sup>

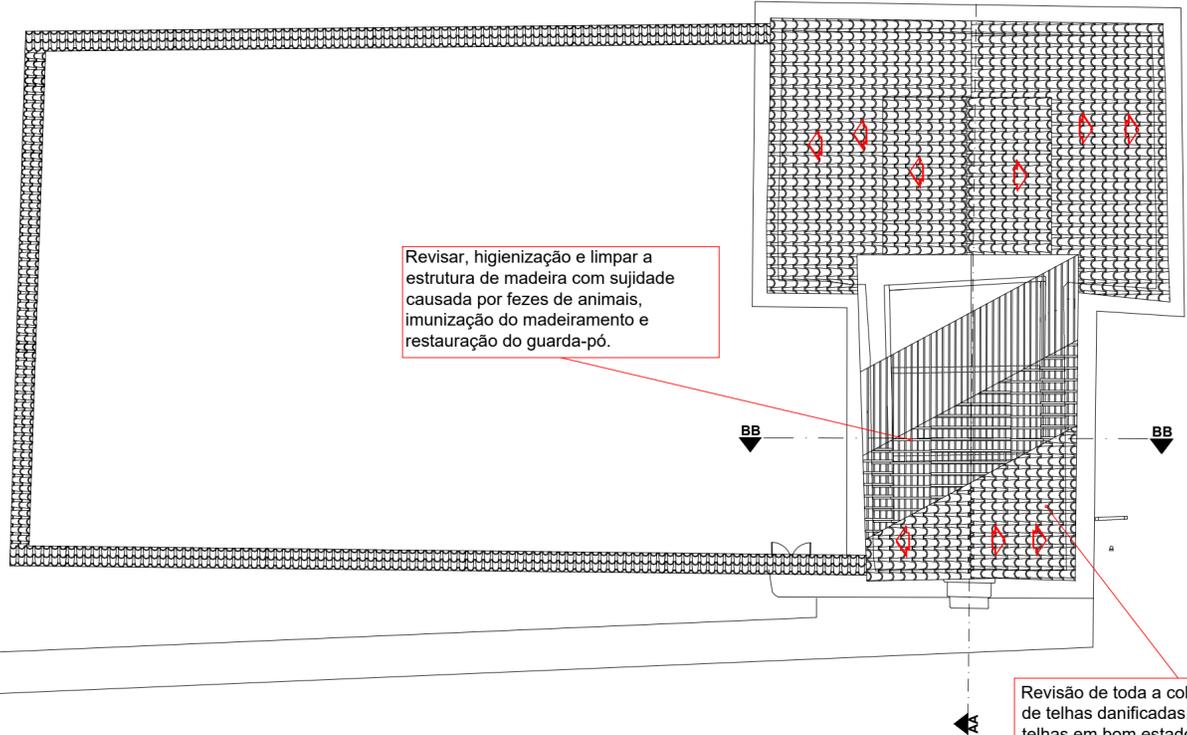
PLANTA COBERTURA  
Esc.: 1/200

Revisar, higienização e limpar a estrutura de madeira com sujidade causada por fezes de animais, imunização do madeiramento e restauração do guarda-pó.

Revisão de toda a cobertura, remoção de telhas danificadas, limpeza das telhas em bom estado.

- Todas as telhas devem ser removidas para lavagem e reaproveitamento. A remoção deve ser cuidadosa com intuito de maior aproveitamento possível do material. Para evitar quebras, deve ser providenciada uma calha de madeira que servirá para o transporte vertical das telhas.

- Utilização de telha cerâmica cor natural, sem resina, utilizando-se das telhas novas, como bicas, e as antigas, como capas.
- Deverá ser feita a higienização das telhas de barro reaproveitadas com lavagem com detergente alcalino e escovação com escovas de cerdas de nylon.

- As novas telhas para substituição daquelas perdidas, quebradas ou muito desgastadas deverão possuir dimensões e características físicas semelhantes ou iguais às telhas existentes.

- Efetuar a amarração de telhas com grampos, conforme especificação no memorial descritivo.
- Executar novos rufos conforme memorial, conforme especificação no memorial descritivo.

- Executar nova cumeeira conforme memorial, conforme especificação no memorial descritivo.

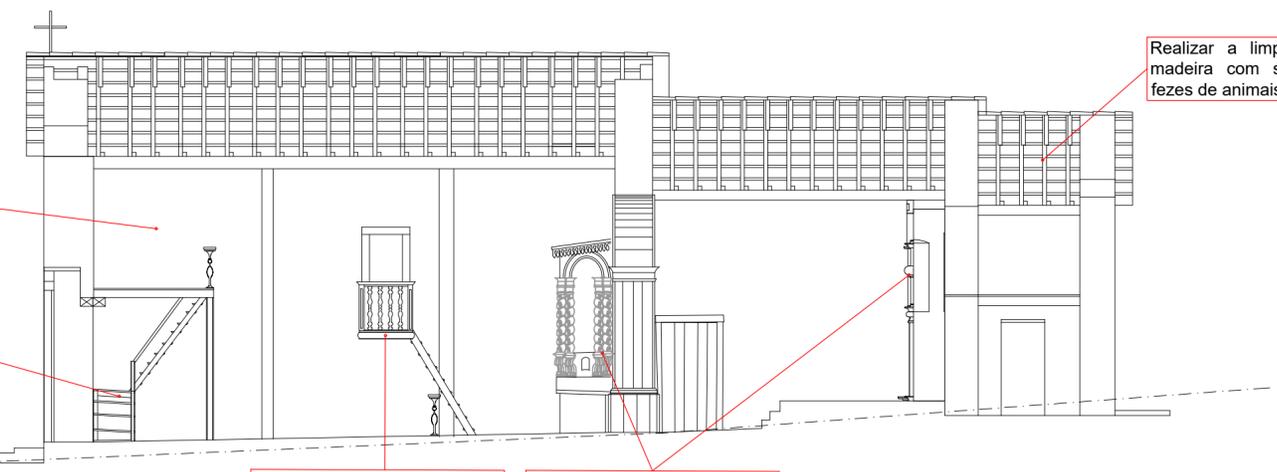
CORTE AA  
Esc.: 1/100

Restaurar madeira da escada com lixamento, nivelamento, imunização e enceramento.

Realizar a limpeza da estrutura de madeira com sujidade causada por fezes de animais.

Restaurar madeira do púlpito com lixamento, nivelamento, imunização e enceramento.

Será realizado a limpeza e recuperação de policromia.

Retirada de ferragem instalada no óculo, a mesma não condiz com a arquitetura da igreja.

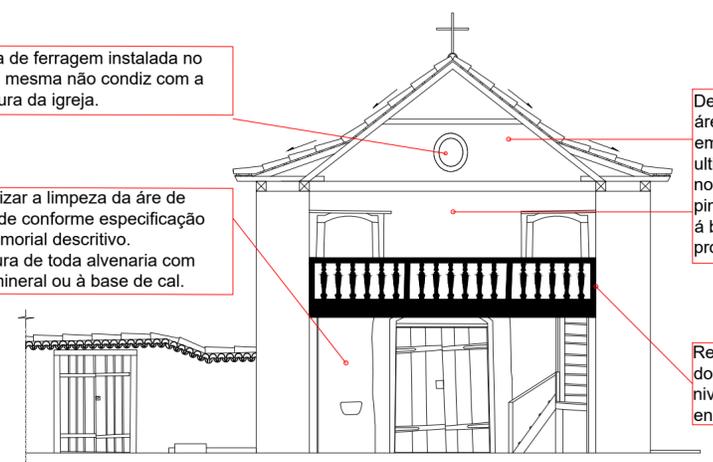
CORTE BB  
Esc.: 1/100

- Realizar a limpeza da área de sujidade conforme especificação do memorial descritivo.  
- Pintura de toda alvenaria com tinta mineral ou à base de cal.

Deverá ser realizada a remoção da área de infiltração, inserção de novos emboco/reboço nos trechos retirados, utilizar de tela sintética para fixação, nos trechos com trincas e realizar a pintura de toda a alvenaria, com tinta à base de cal e cor definida após a prospecção.

Restaurar madeira do guarda corpo do mezanino com lixamento, nivelamento, imunização e enceramento.

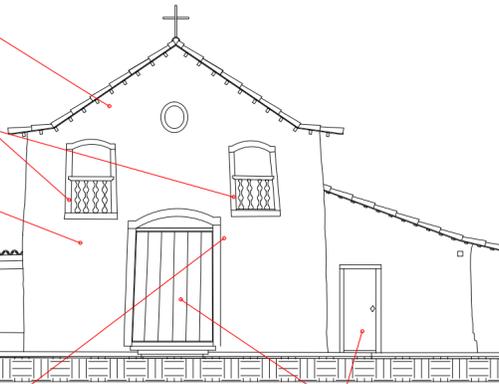
**FACHADA FRONTAL**  
Esc.: 1/125

Deverá ser realizada a remoção da área de infiltração, inserção de novos emboco/reboço nos trechos retirados, utilizar de tela sintética para fixação, nos trechos com trincas e realizar a pintura de toda a alvenaria, com tinta mineral ou à base de cal, na cor branca

- Realizar a limpeza da área de sujidade conforme especificação do memorial descritivo.  
- Pintura de toda alvenaria com tinta mineral ou à base de cal, na cor branca

Realizar procedimento para recuperação das partes afetadas pela infiltração, conforme especificado no memorial descritivo.

Será executada a restauração de janelas existentes, com aplicação de massa a óleo e nivelamento, instalação de novas trancas, batentes e ferragens.

Utilização de tela sintética para fixação, nos trechos com trincas.

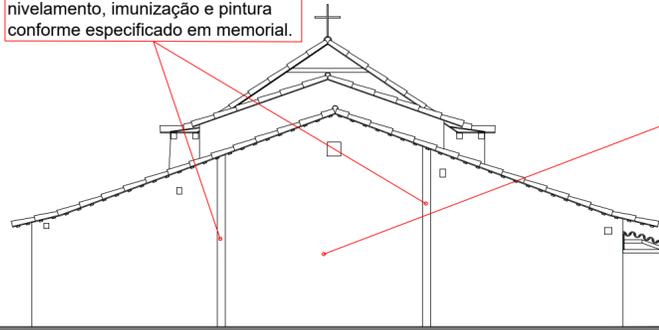
**FACHADA POSTERIOR**  
Esc.: 1/125

Recompôr perdas de partes da alvenaria conforme especificado no memorial descritivo.

Será executada a restauração das portas existentes, em madeira com instalação de novas trancas, batentes e ferragens.

Realizar limpeza em peças de madeira, assim como lixamento, nivelamento, imunização e pintura conforme especificado em memorial.

Deverá ser realizada a remoção da área de infiltração, inserção de novos emboco/reboço nos trechos retirados, utilizar de tela sintética para fixação, nos trechos com trincas e realizar a pintura de toda a alvenaria, com tinta mineral ou à base de cal, na cor branca

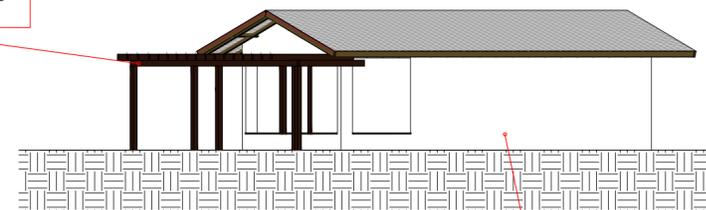
**FACHADA POSTERIOR - ANEXO**  
Esc.: 1/125

Realizar procedimento para recuperação das partes afetadas pela infiltração, conforme especificado no memorial descritivo.

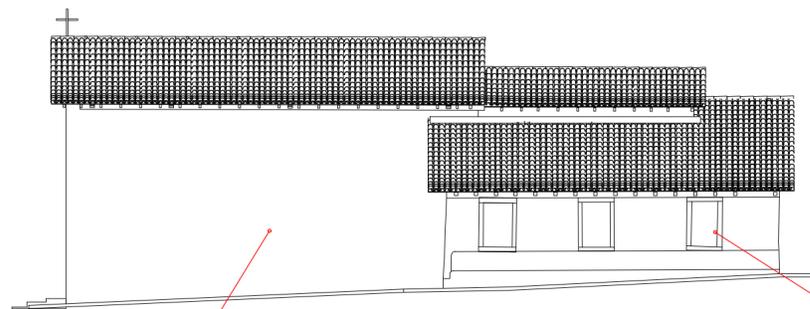
**FACHADA LATERAL DIREITA**  
Esc.: 1/150

Realizar procedimento para recuperação das partes afetadas pela infiltração, conforme especificado no memorial descritivo.

Realizar procedimento para recuperação das partes afetadas pela infiltração, sujidade e trinca, conforme especificado no memorial descritivo.

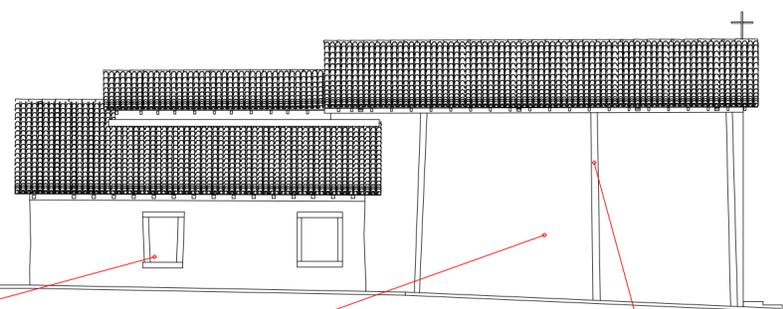
**FACHADA LATERAL ESQUERDA**  
Esc.: 1/150

Será executada a restauração de janelas existentes, em madeira com instalação de novas trancas, batentes e ferragens.

Realizar procedimento para recuperação das partes afetadas pela infiltração, sujidade e trinca, conforme especificado no memorial descritivo.
