COBERTURA COM LAJE IMPERMEABILIZADA GERAL
Escala 1/125

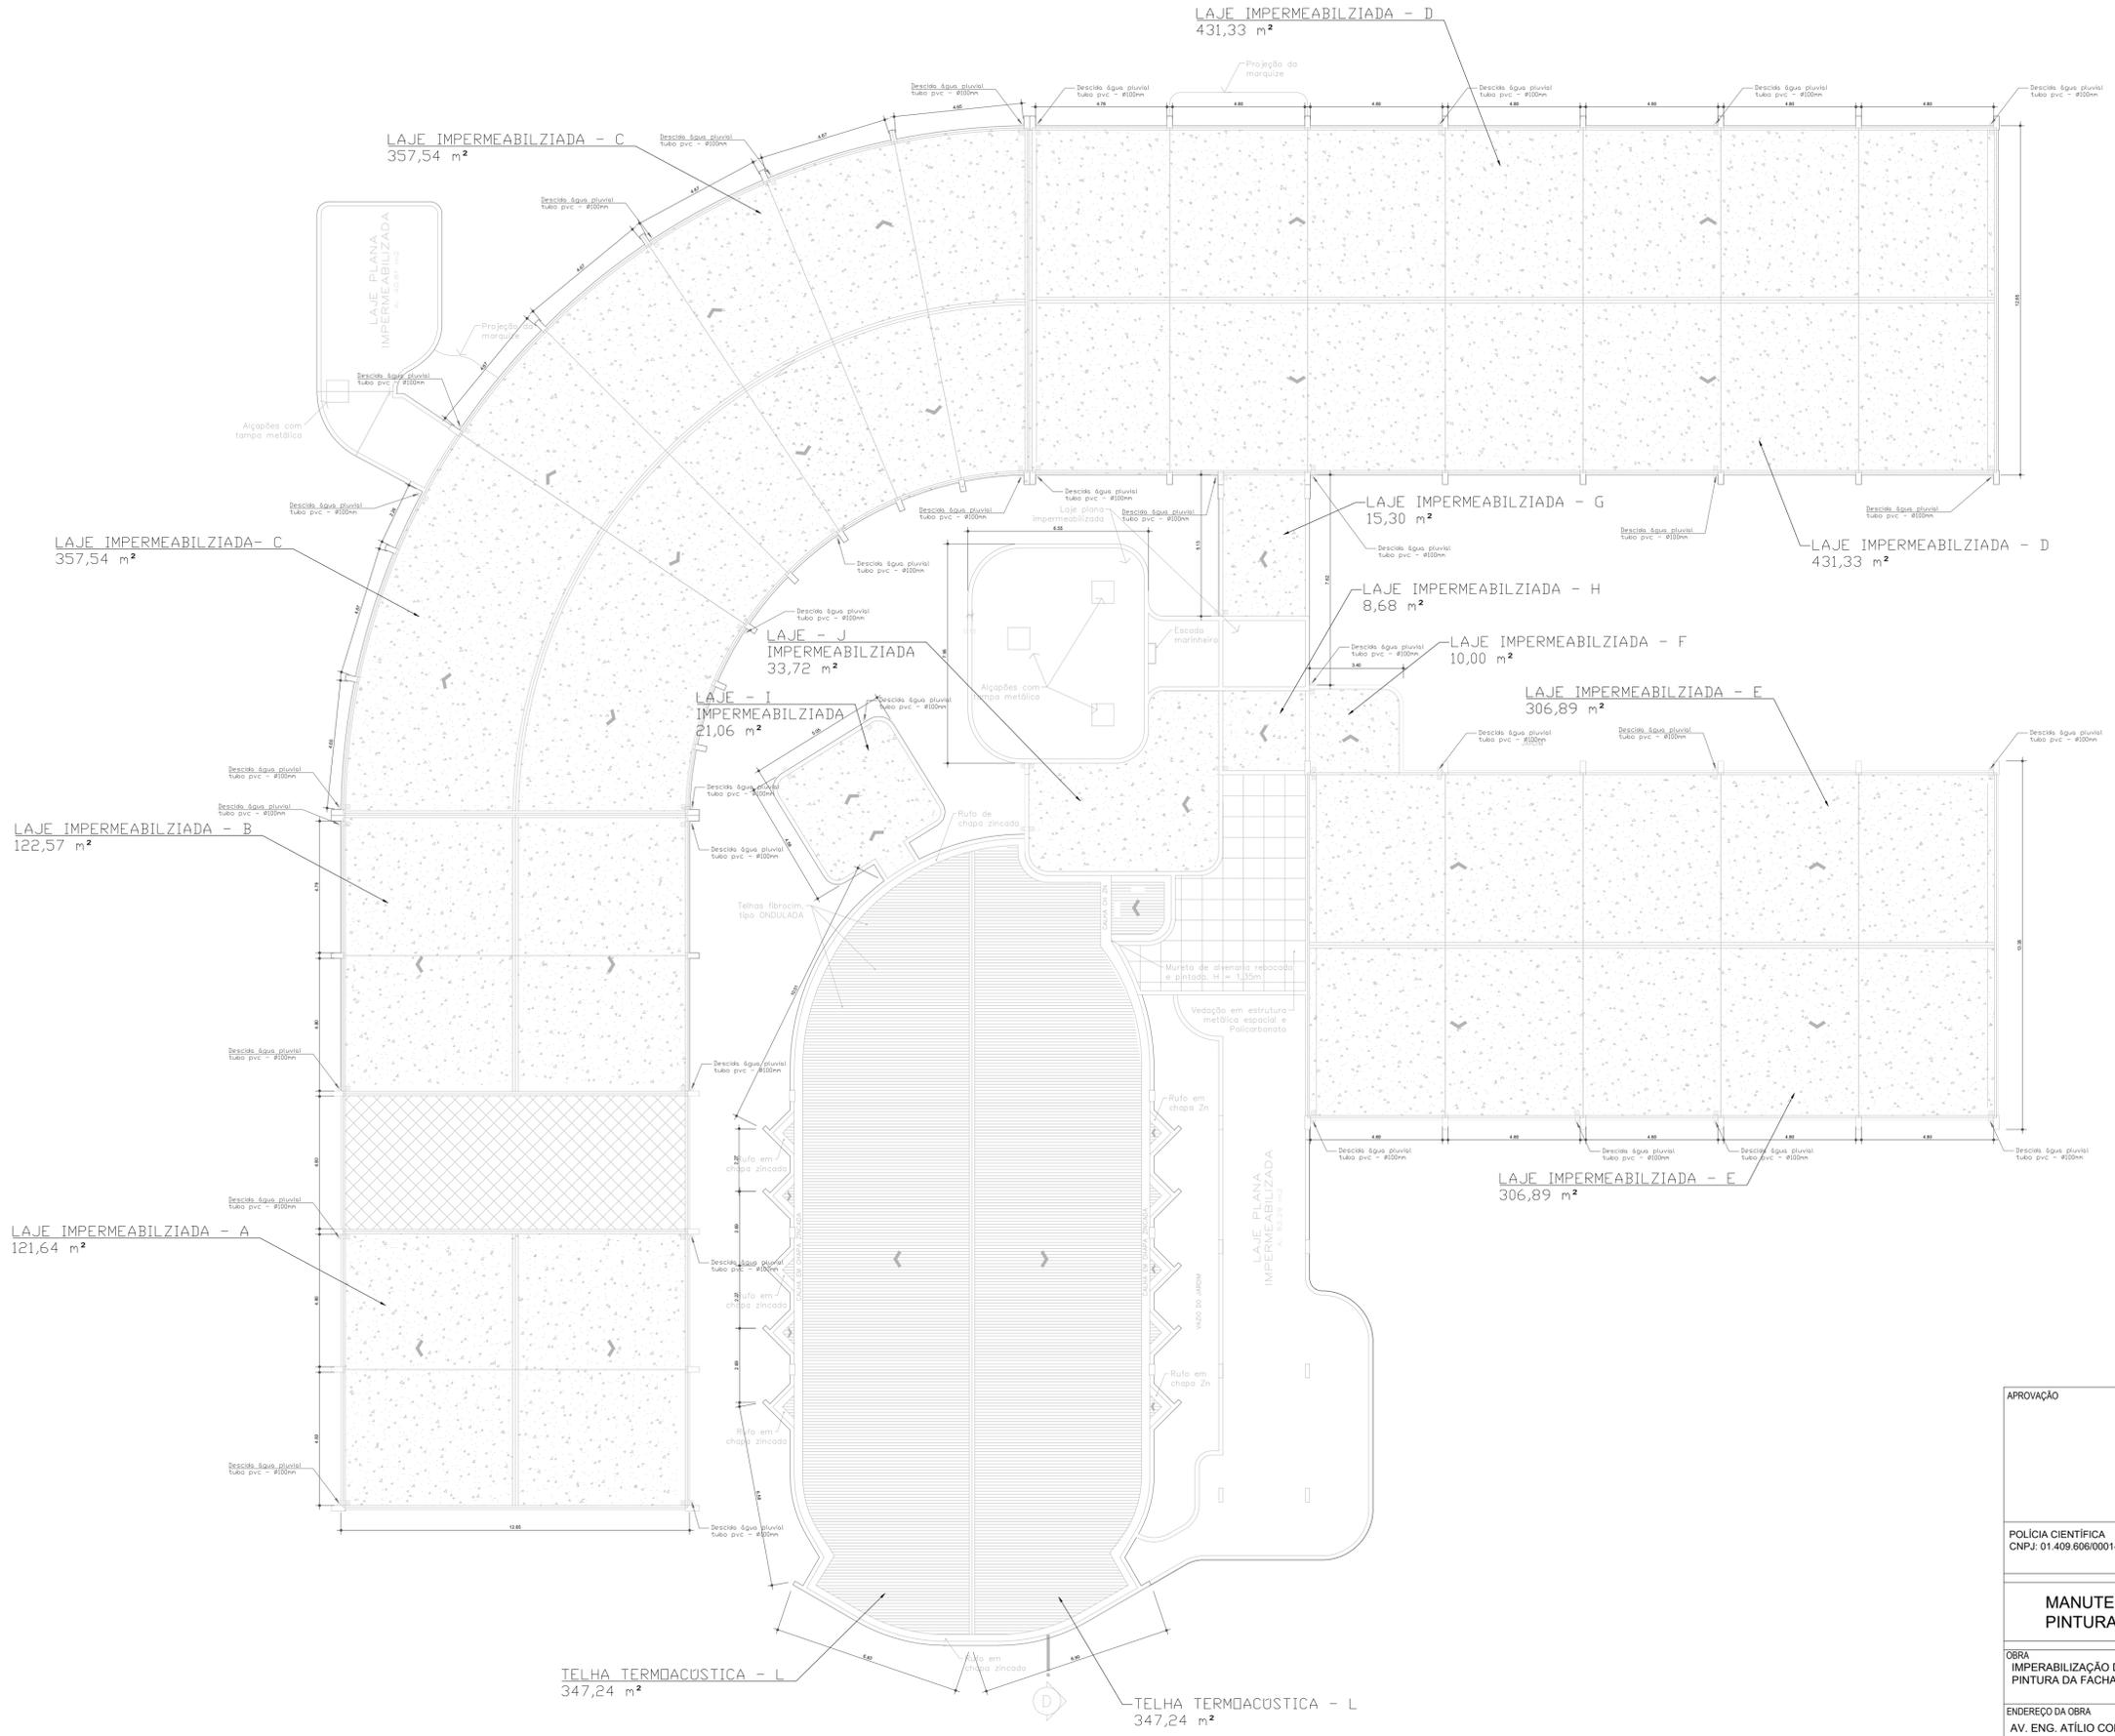
2.1. Impermeabilização: iniciará sua execução abaulando dos cantos perpendiculares entre as lajes e as platibandas, com massa de concreto magro, atenuando-se em direção aos pontos previstos para os drenos de descida da água pluvial. Na sequência, deve-se proceder com a aplicação de manta asfáltica, inclusive o prime asfáltico, em toda a extensão da laje, cobrindo o abaulamento e 20 cm das paredes das platibandas partindo da laje. Em seguida, a instalação dos drenos de descida da água pluvial. E por fim, deve ser executada a camada de proteção, em lastro de concreto magro, com caimento de duas águas partindo do centro das lajes para as platibandas laterais do prédio.

2.3. Manta asfáltica: Manta asfáltica de primeira linha, com espessura de 3 mm, aplicada juntamente com o prime asfáltico, em toda a extensão da laje e mais 20 cm da platibanda partindo da laje. Tanto o prime quanto a manta asfáltica devem ser executados conforme as quantidades e procedimentos estabelecidos pelos fabricantes. Após este dia de sua aplicação, deve-se proceder com o teste de estanqueidade, verificando se a manta atende de forma satisfatória a impermeabilização da laje, só então, após o teste mostrar efetiva a estanqueidade, deve-se iniciar a execução da camada de proteção.
