PLANO DE DEMOLIÇÃO DO CAVALHÓDROMO DE PIRENÓPOLIS-GO

SEINFRA – SECRETARIA DE
ESTADO DA
INFRAESTRUTURA

SPOP - SUPERINTENDÊNCIA
DE PLANEJAMENTO DE
OBRAS PÚBLICAS

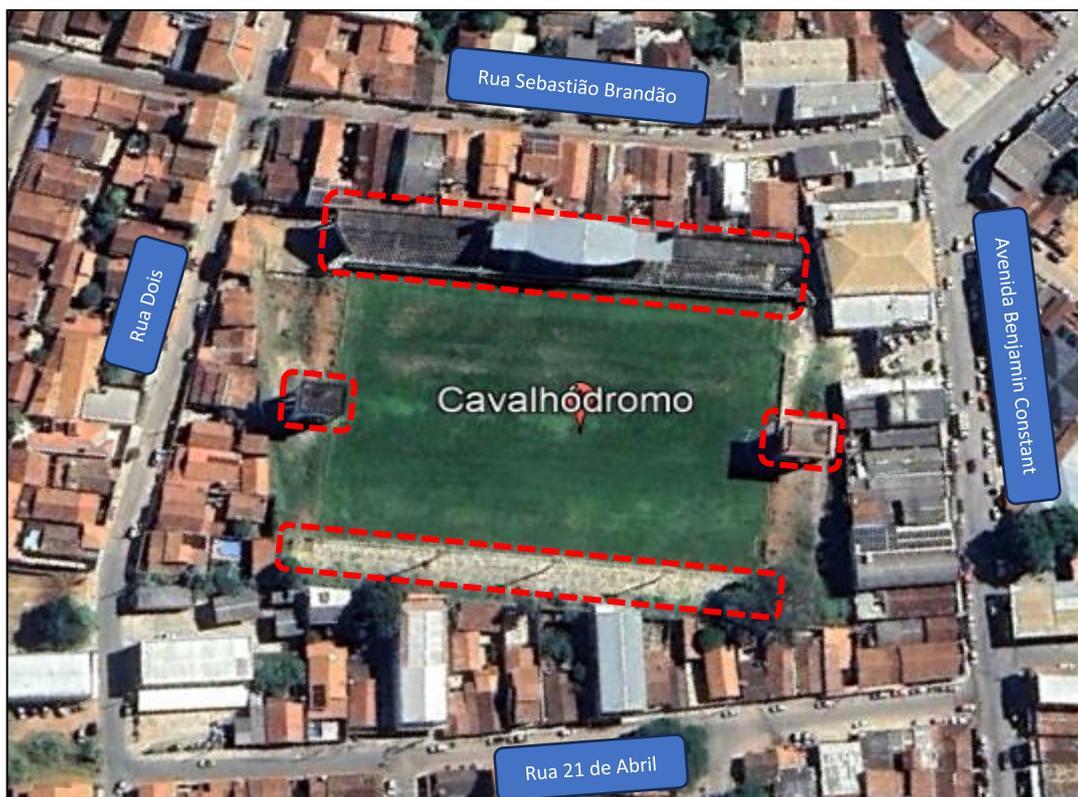
O complexo, com aproximadamente 18 anos, possui atualmente quatro edificações distribuídas nos quatro lados do espaço, contornando um campo de grama, conforme mostrado na Figura 2. Além disso, o complexo é cercado por aproximadamente 62 imóveis, sendo a maioria construído junto ao muro de divisa que limita os terrenos.

Figura 2 - Marcação das construções existentes no Cavalhódromo e referenciamento de ruas (imagem gerada no Google Earth)

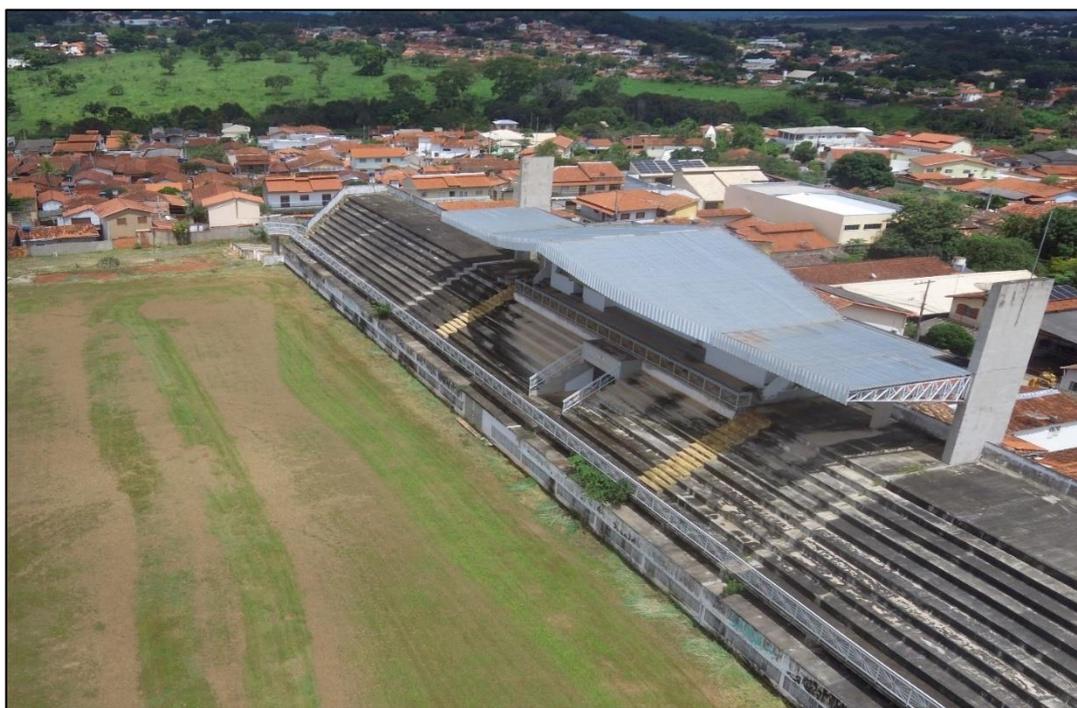
Adjacente à Rua Sebastião Brandão, está localizada a maior estrutura do complexo, que inclui a arquibancada principal, banheiros, cabines de rádio, camarotes e salas internas, ocupando todo o perímetro desse lado, como observado na Figura 3.

Figura 3 - Visão geral da arquibancada principal. (fonte: registro feito pelo Caio Gomes da Petrus Engenharia)

A edificação possui 17,00 metros de largura e 118,00 metros de comprimento. A estrutura da arquibancada tem aproximadamente 12,00 metros de altura, com uma estrutura complementar de mais 9,00 metros no último pavimento, que inclui banheiros, cabines de rádio e camarotes. O ponto mais alto da estrutura atinge cerca de 24,00 metros, representado por dois pilares próximos ao muro de divisa. A edificação está afastada entre 70 centímetros e 4,00 metros das construções vizinhas, sendo o ponto mais crítico os pilares mencionados, que possuem 24,00 metros de altura, 3,00 metros de largura, e estão a apenas 70 cm do muro de divisa e das casas vizinhas.

A edificação é composta por um sistema convencional de laje-viga-pilar em concreto armado, com vedações internas em alvenaria de tijolo furado. O pavimento superior possui uma cobertura de aproximadamente 500,00 m², feita de estrutura metálica com telha trapezoidal de alumínio. A estrutura também inclui algumas lajes e vigas em balanço. Além disso, foi construído um robusto muro de arrimo para contenção do terreno, devido ao desnível em relação ao campo de grama central, e um muro de arrimo mais simples para contenção em relação aos terrenos vizinhos. As figuras 4 a 9 ilustram os relatos anteriores.

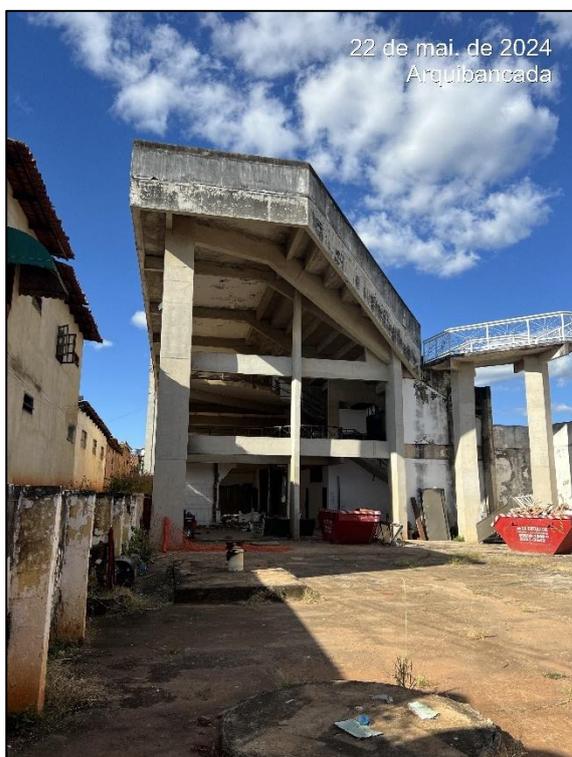
Figura 4 - Fachada lateral da Arquibancada. Estrutura convencional em concreto armado. Proximidade com as construções vizinhas. (fonte: registrado pela equipe da SEINFRA)

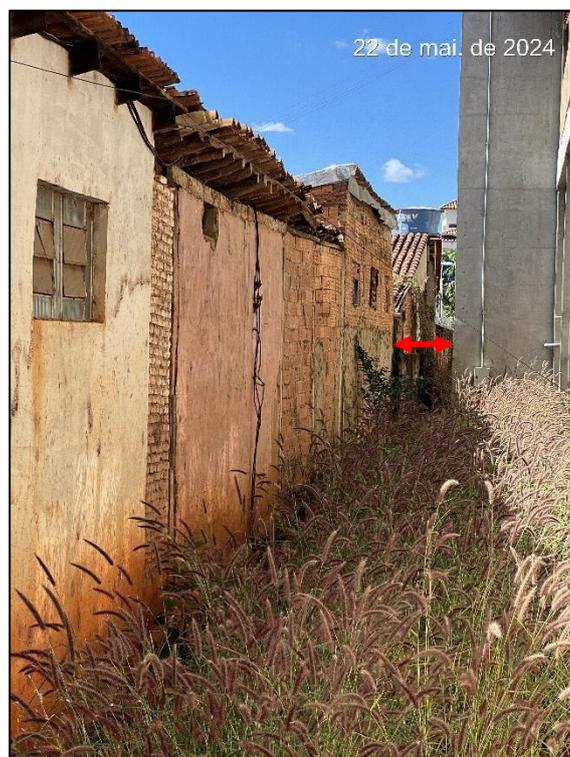
Figura 5 - Detalhe da proximidade entre a arquibancada e os imóveis vizinhos. Ponto crítico com um distanciamento de 70 cm indicado pela seta vermelha. (fonte: registrado pela equipe da SEINFRA)

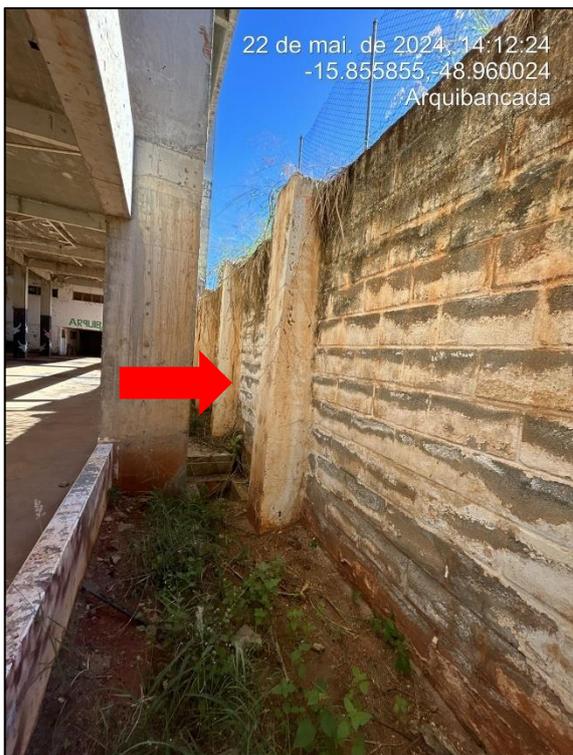
Figura 6 - Muro de arrimo para contenção do terreno vizinho indicado pela seta vermelha. (fonte: registrado pela equipe da SEINFRA)

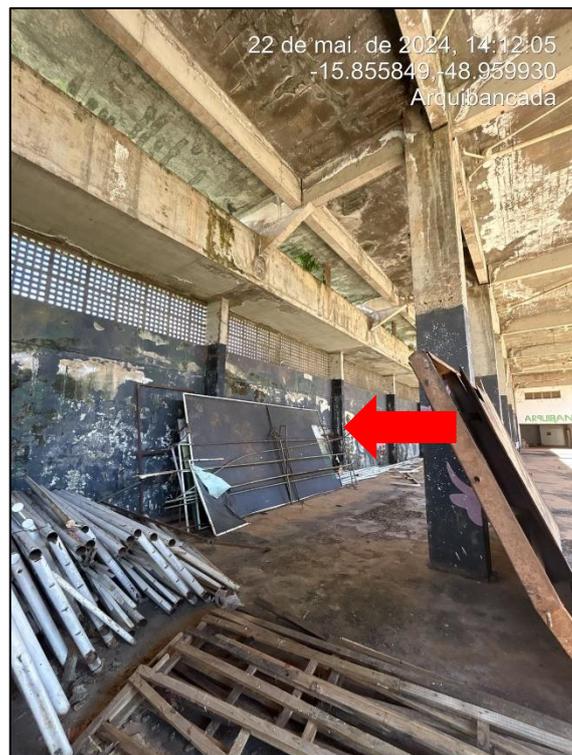
Figura 8 - Muro de arrimo para contenção do campo de grama. Sistema estrutural convencional de laje-viga-pilar em concreto armado. Manifestações patológicas aparentes nas estruturas. (fonte: registrado pela equipe da SEINFRA)

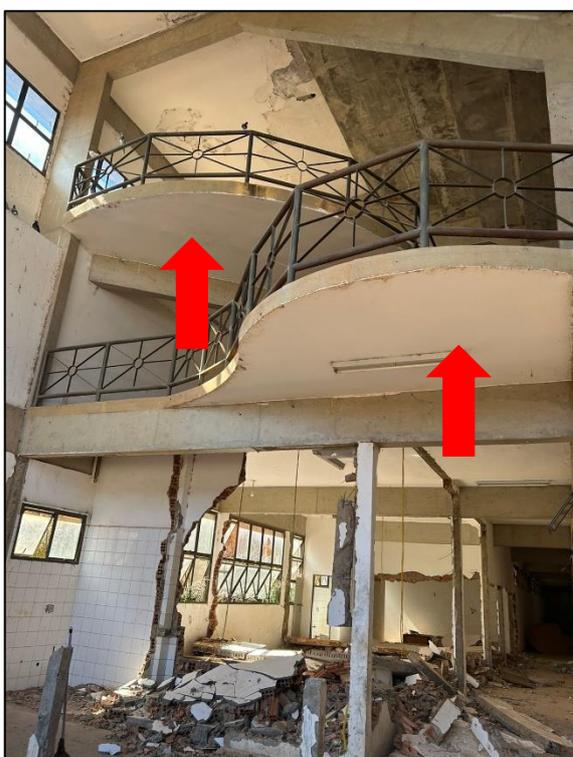
Figura 7 - Lajes em balanço indicadas pelas setas vermelhas. Demolição das paredes iniciada e paralisada pela GOINFRA. (fonte: registrado pela equipe da SEINFRA)

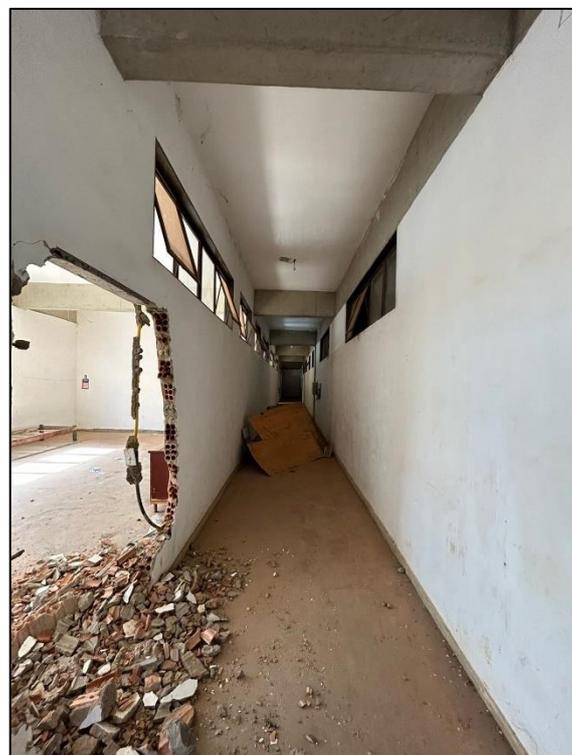
Figura 9 - Paredes de vedações internas construídas com tijolo furado. (fonte: registrado pela equipe da SEINFRA)

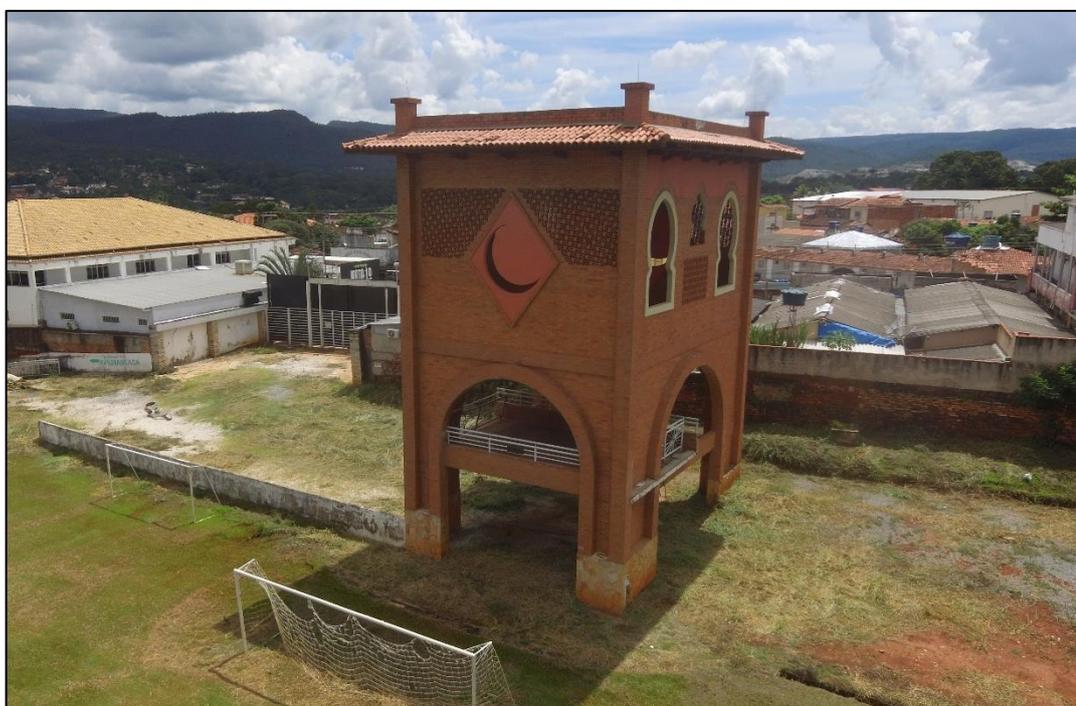
A edificação tem 8,00 metros de largura, 11,00 metros de comprimento e aproximadamente 13,00 metros de altura. A estrutura é composta por um sistema convencional de laje-viga-pilar em concreto armado. Possui uma laje de cobertura aparente e beirais de telhado com telhas de cerâmica. A fachada é revestida em tijolo maciço cerâmico (tijolinho), e as bases dos pilares são revestidas com pedra natural. A edificação está a aproximadamente 7,00 metros de distância do muro de divisa das construções vizinhas.

Figura 10 - Visão geral da Torre Moura. (fonte: registro feito pelo Caio Gomes da Petrus Engenharia)

Ao longo da Avenida Benjamin Constant, encontra-se a Torre Moura, posicionada no centro desse lado, conforme ilustrado na Figura 10.

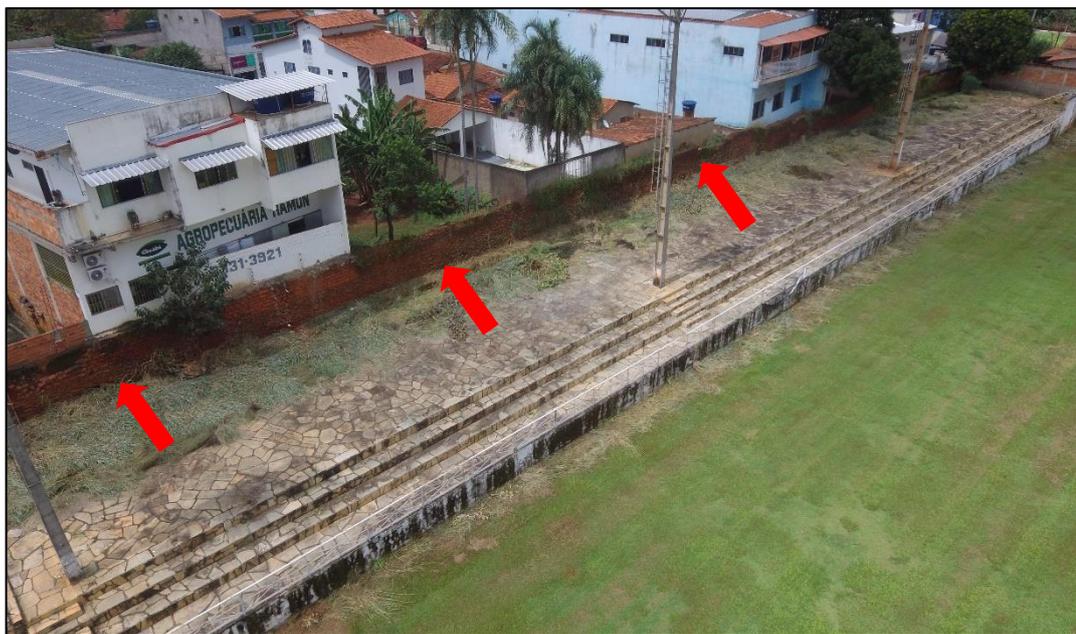
A estrutura tem 115,00 metros de comprimento e inclui 3 degraus, sendo inteiramente revestida por pedra natural. É importante prestar atenção ao muro de divisa, feito de adobe e tombado como patrimônio histórico, indicado pelas setas vermelhas na Figura 11. O último degrau da arquibancada está afastado entre 4,80 metros e 17,00 metros do referido muro e das construções vizinhas. No entanto, o último patamar termina próximo ao muro, separado apenas por uma canaleta de captação de água pluvial.

Figura 11 - Visão geral da Arquibancada. (fonte: registro feito pelo Caio Gomes da Petrus Engenharia)

Adjacente à Rua 21 de Abril, há uma arquibancada de menor porte que também ocupa todo o perímetro do campo desse lado, conforme Figura 11.

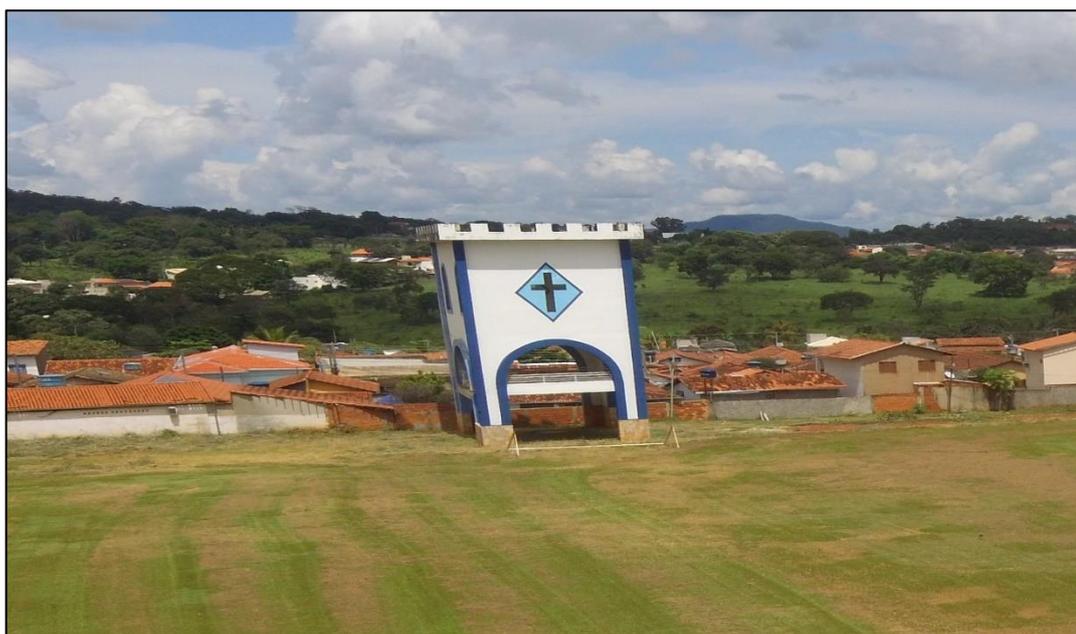
A edificação tem 8,00 metros de largura, 11,00 metros de comprimento e aproximadamente 13,00 metros de altura. A estrutura é composta por um sistema convencional de laje-viga-pilar em concreto armado. Possui uma laje de cobertura aparente, a fachada é apenas pintada, e as bases dos pilares são revestidas com pedra natural. A edificação está a aproximadamente 6,00 metros de distância do muro de divisa das construções vizinhas.

Figura 12 - Visão geral da Torre Cristã. (fonte: registro feito pelo Caio Gomes da Petrus Engenharia)

E por fim, adjacente à Rua Dois, está situada a Torre Cristã, também localizada ao centro desse espaço, como ilustrado na Figura 12.

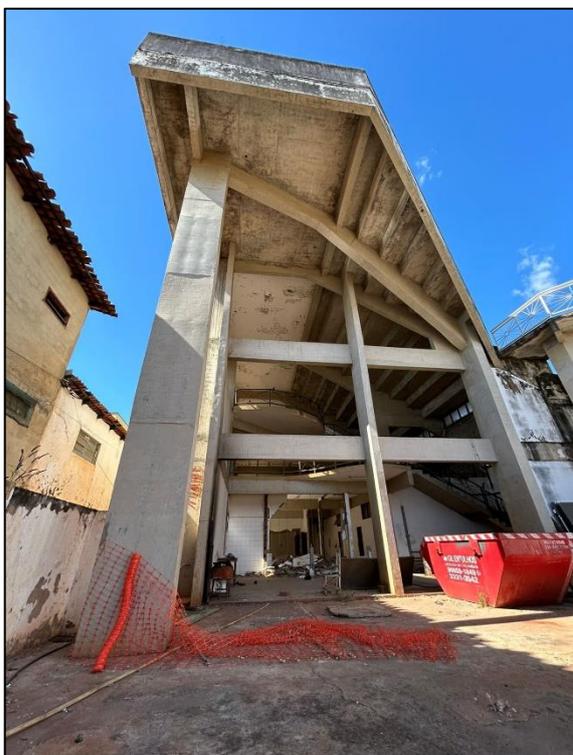
Figura 14 - Fachada lateral da Arquibancada. Aproximadamente 12,00 metros de altura. (fonte: registrado pela equipe da SEINFRA)

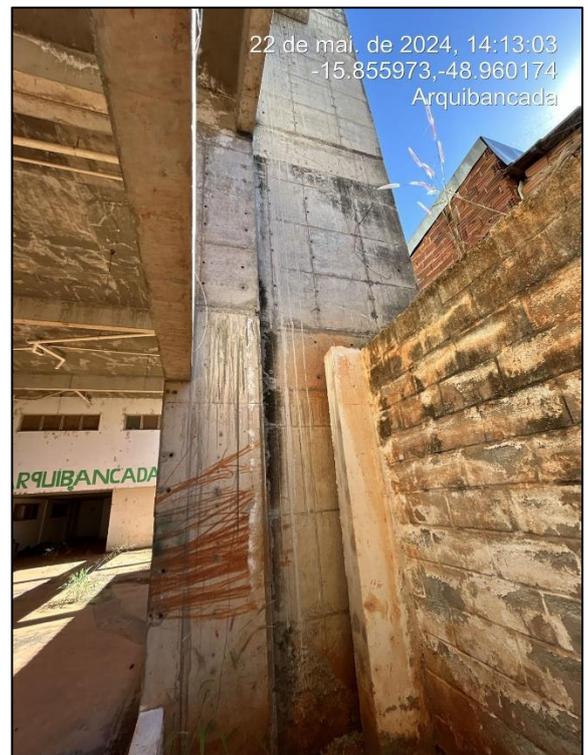
Figura 23 - Detalhe do encontro do pilar e do muro de arrimo de contenção do terreno vizinho. (fonte: registrado pela equipe da SEINFRA)

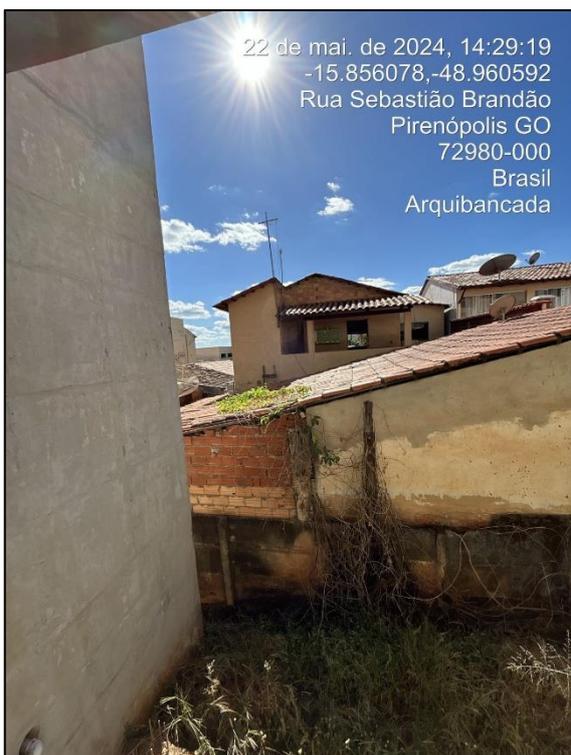
Figura 24 - Detalhe da proximidade do pilar com a construção vizinha. (fonte: registrado pela equipe da SEINFRA)

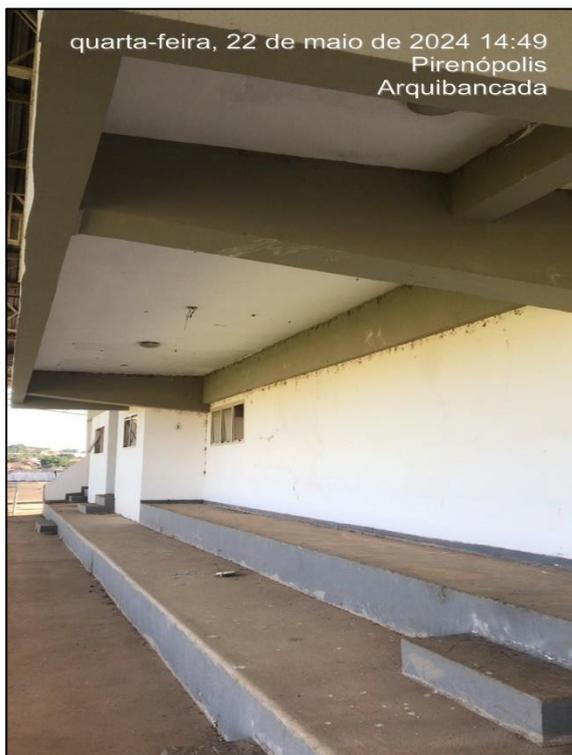
Figura 32 - Detalhe das vigas em balanço. (fonte: registrado pela equipe da SEINFRA)

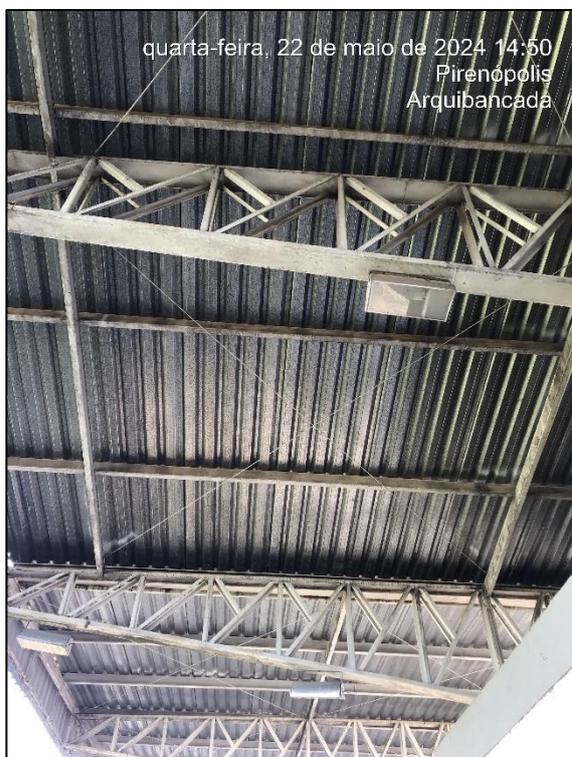
Figura 33 - Detalhe da cobertura metálica. (fonte: registrado pela equipe da SEINFRA)

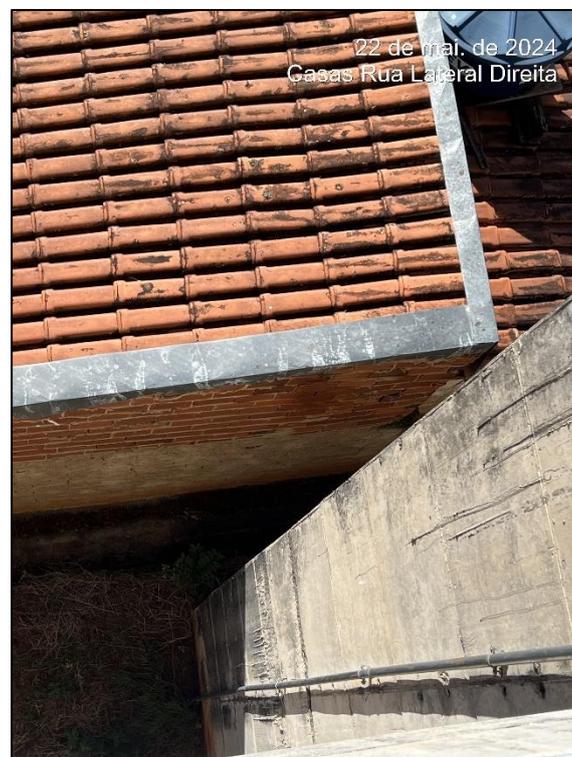
Figura 35 - Detalhe da proximidade das construções vizinhas. (fonte: registrado pela equipe da SEINFRA)

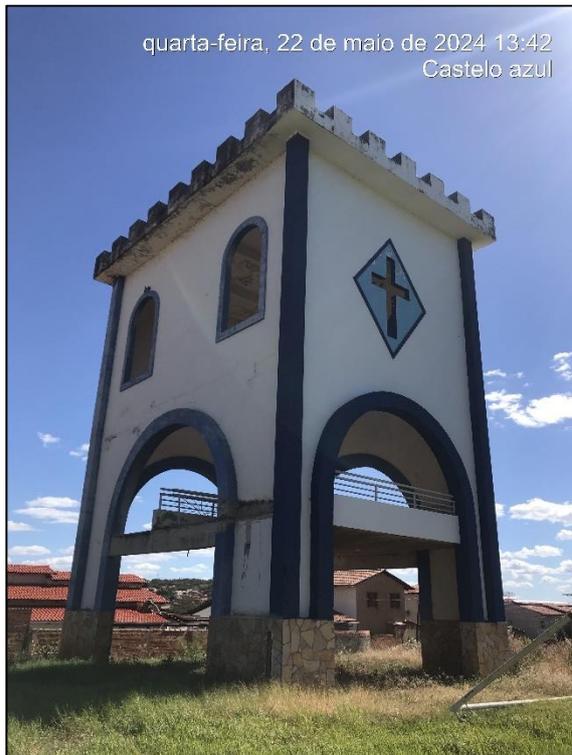
Figura 40 - Vista externa da Torre Cristã. (fonte: registrado pela equipe da SEINFRA)

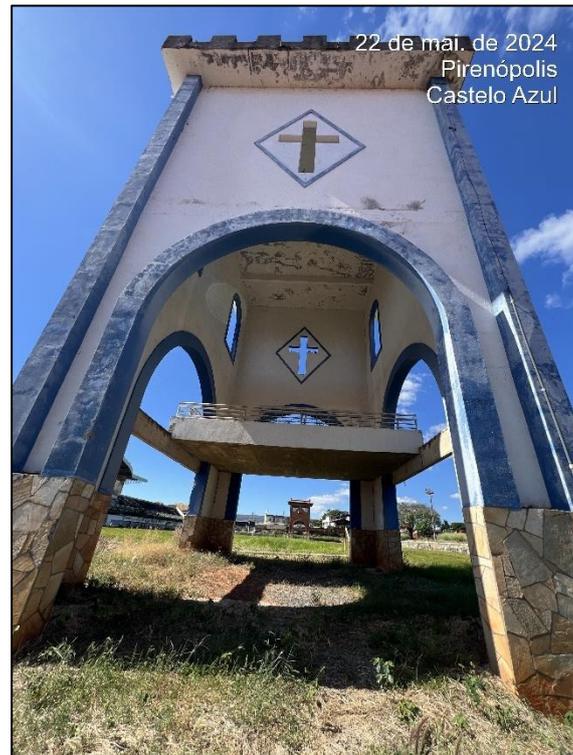
Figura 42 - Vista interna da Torre Cristã. (fonte: registrado pela equipe da SEINFRA)

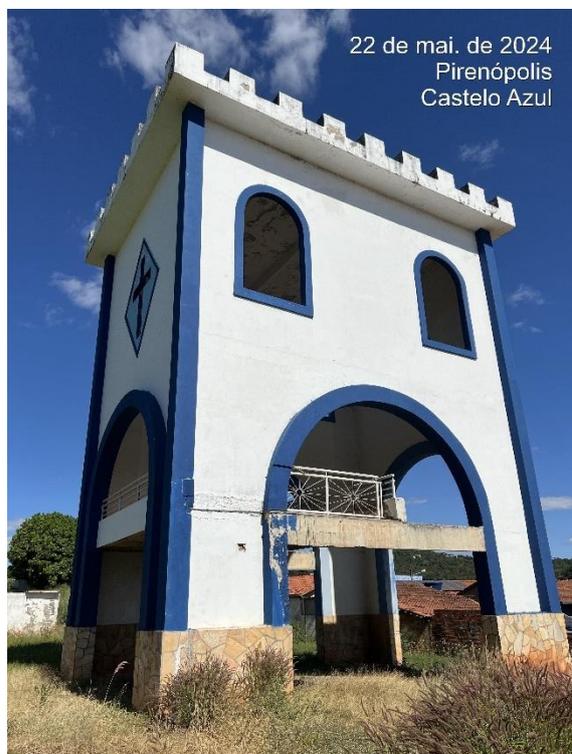
Figura 41 - Vista externa da Torre Cristã. (fonte: registrado pela equipe da SEINFRA)

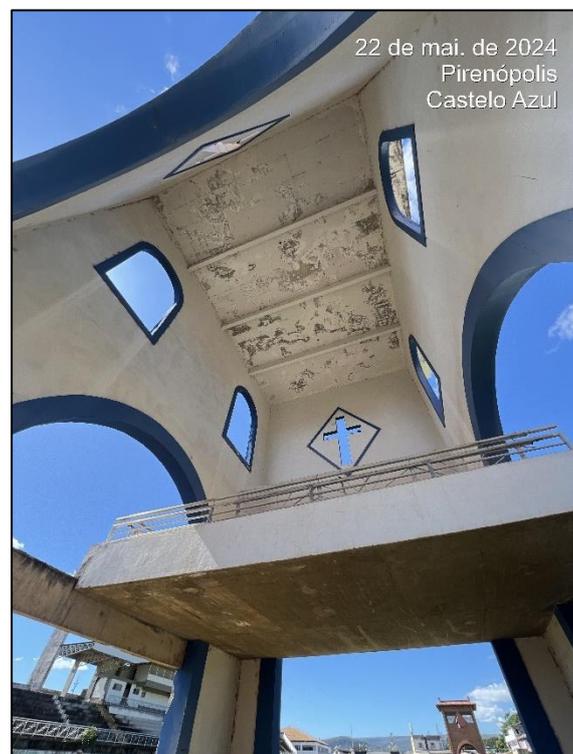
Figura 43 - Vista interna da Torre Cristã. (fonte: registrado pela equipe da SEINFRA)

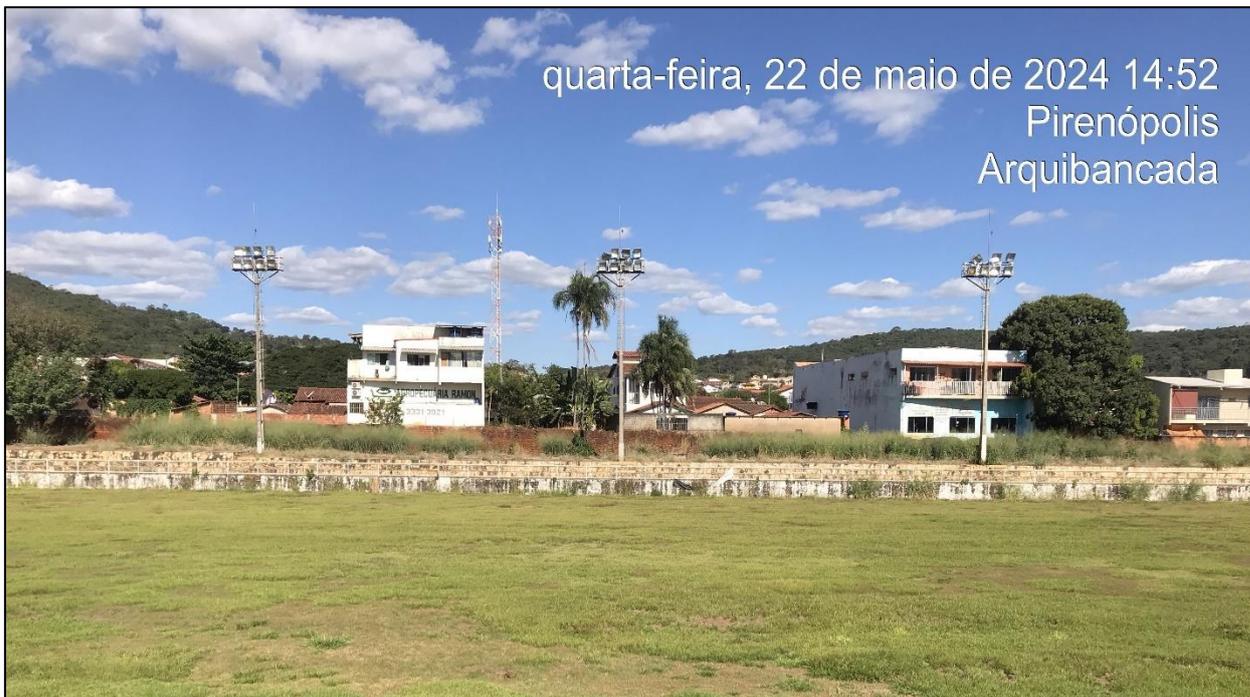
Figura 44 - Vista frontal da arquibancada. (fonte: registrado pela equipe da SEINFRA)

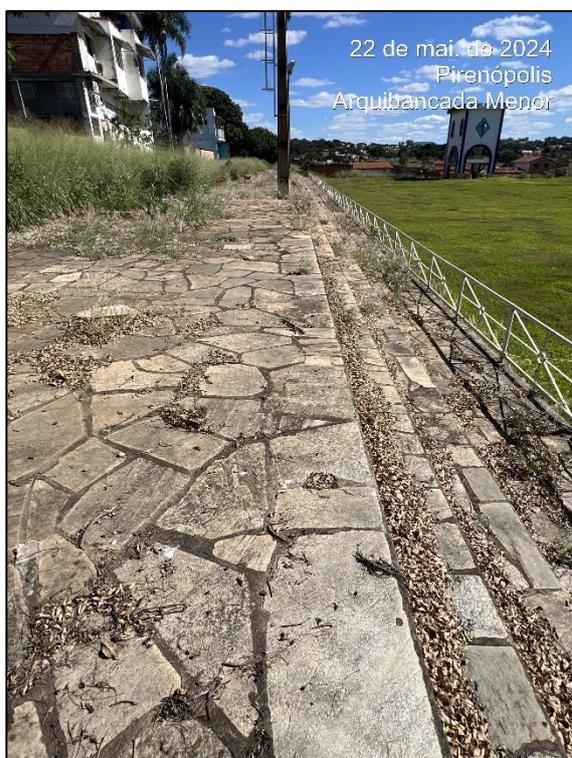
Figura 45 - Detalhe da arquibancada. (fonte: registrado pela equipe da SEINFRA)

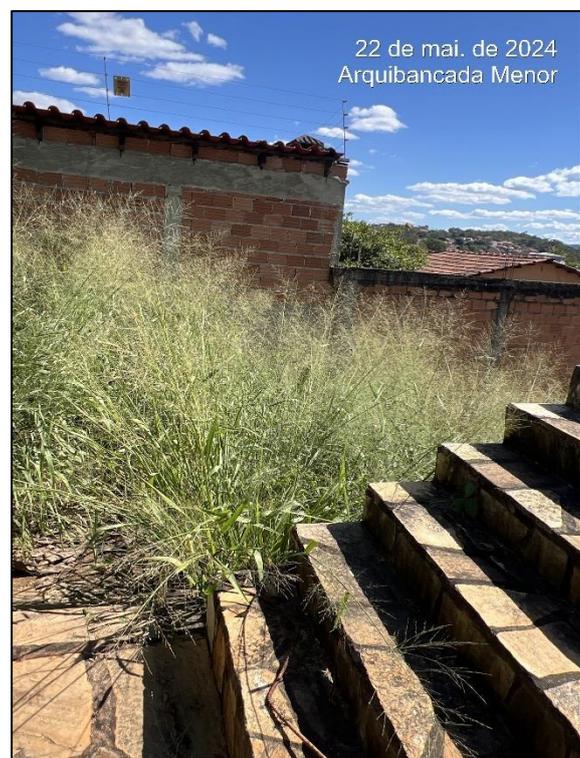
Figura 46 - Detalhe da escada do antigo acesso à passarela. (fonte: registrado pela equipe da SEINFRA)

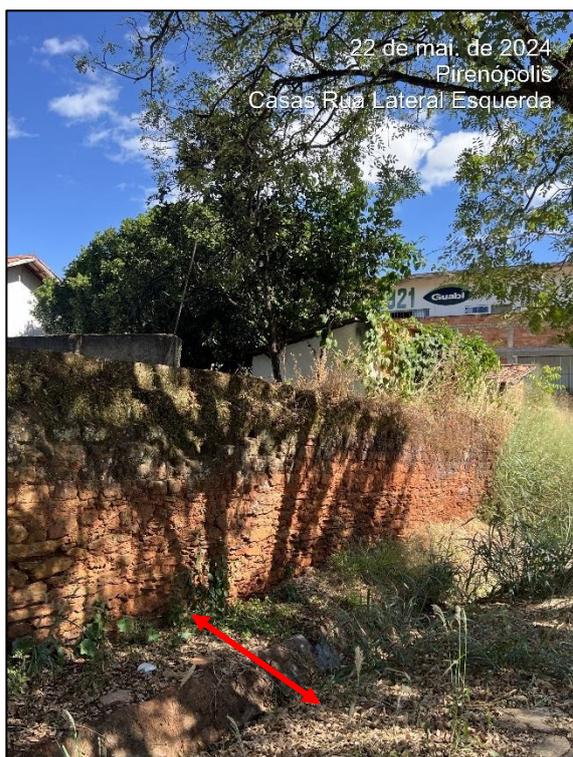
Figura 47 - Detalhe da proximidade com o muro de divisa que é tombado como patrimônio histórico. (fonte: registrado pela equipe da SEINFRA)

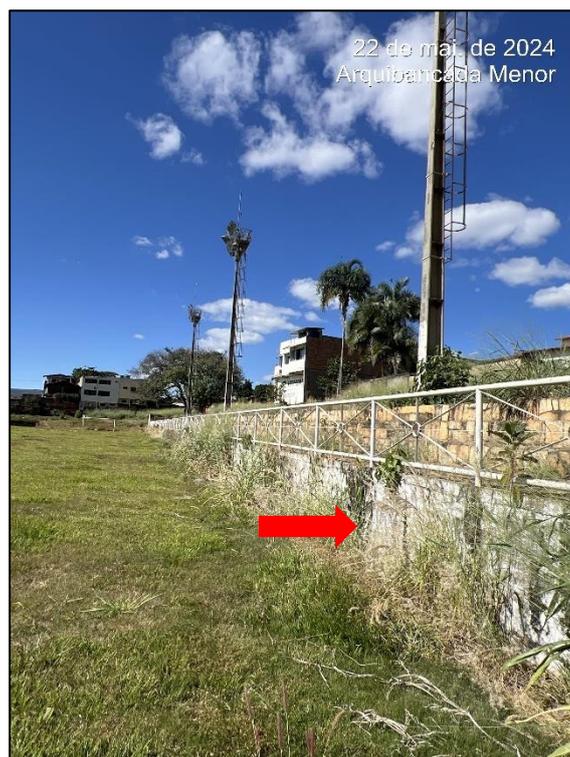
Figura 48 - Detalhe do pequeno muro de arrimo da arquibancada. (fonte: registrado pela equipe da SEINFRA)

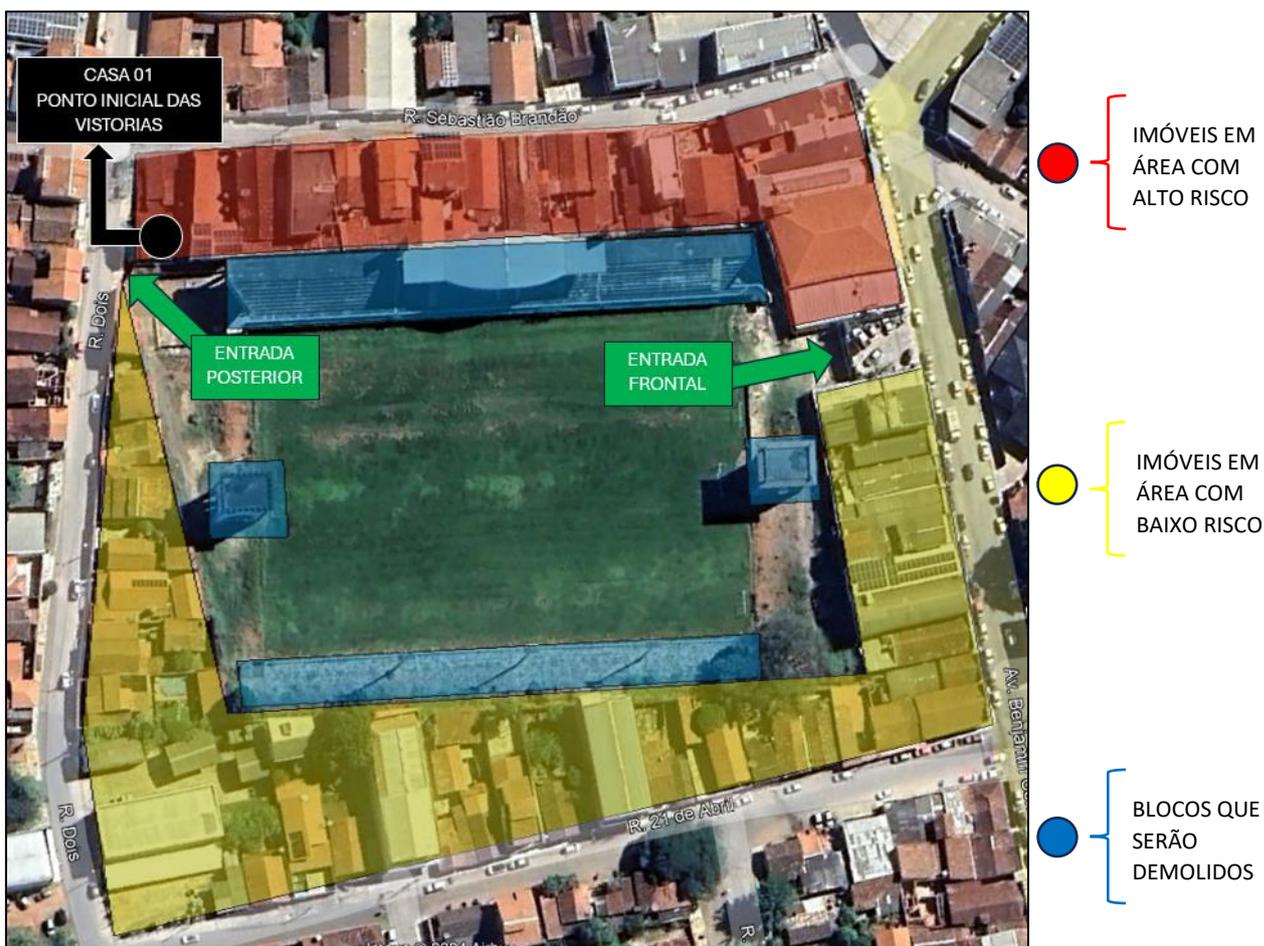
Figura 49 - Mapa de referência dos trabalhos. (fonte: elaborado pelo autor)

vizinhos à Arquibancada Principal do Cavalcódromo, demarcados como área de alto risco na Figura 49;

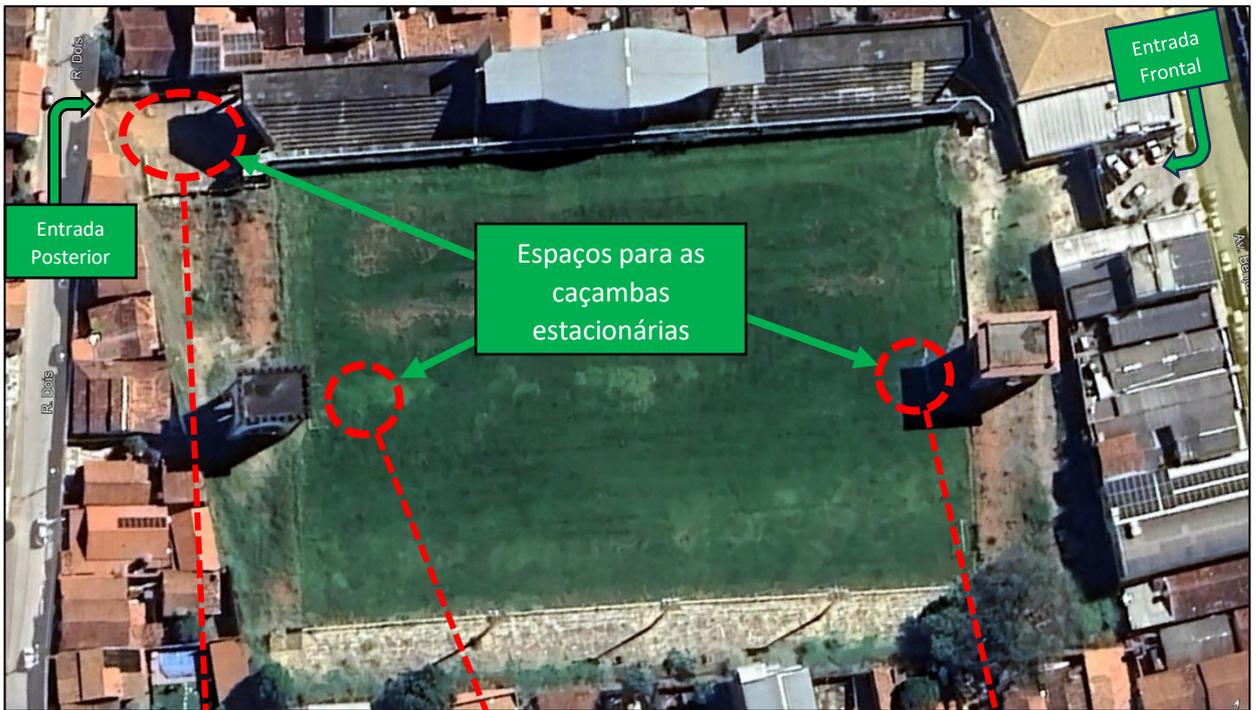
Figura 50 - Armazenamento e retirada de entulhos das alvenarias. (fonte: elaborado pelo autor)

Para a remoção dos entulhos provenientes da demolição das alvenarias, recomenda-se o uso de caçambas estacionárias, e a realização de transporte interno com carrinhos de mão. Para as demolições localizadas na arquibancada principal, é indicado o uso do acesso posterior, com as caçambas posicionadas na área de acesso ao pavimento térreo, conforme ilustrado na figura 51. Este local possui uma área de aproximadamente 350,00 m², facilitando o transporte interno dos entulhos devido à proximidade com as áreas de demolição. Quanto às demolições das alvenarias das Torres Cristã e Moura, recomenda-se que as caçambas sejam posicionadas próximas aos locais que serão demolidos, de forma a não obstruir as áreas de movimentação da obra, conforme detalhado na figura 50.

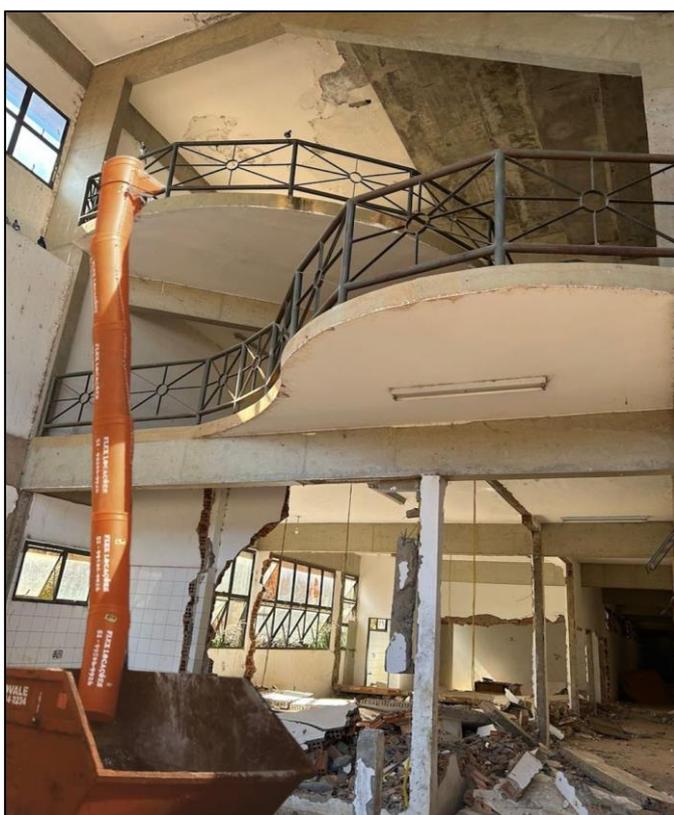
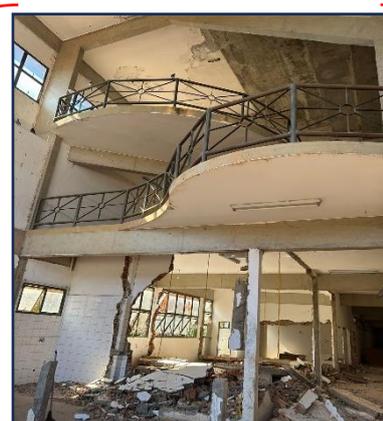
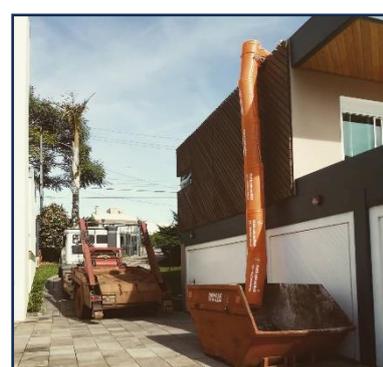
A figura 52, apresentada a seguir, simula o uso de uma calha fechada para a remoção de entulho por gravidade, utilizando um espaço do Cavalhódromo como exemplo. No entanto, a definição exata do local de instalação da calha deverá ser realizada pelo engenheiro responsável pelo serviço de demolição, visando otimizar o fluxo de trabalho e garantir a conformidade com as diretrizes estabelecidas pela NR 18.

Figura 51 - Simulação do uso de calha fechada no Cavalhódromo para remoção de entulho por gravidade. (fonte: montagem elaborada pelo autor)

Para remoção do entulho proveniente de demolições nos andares superiores, a remoção por gravidade, conforme preconiza a NR 18, deverá ser feita em calhas fechadas de material resistente, com inclinação máxima de 45° (quarenta e cinco graus), fixadas à edificação em todos os pavimentos. Na extremidade de descarga da calha precisa existir dispositivo de fechamento.

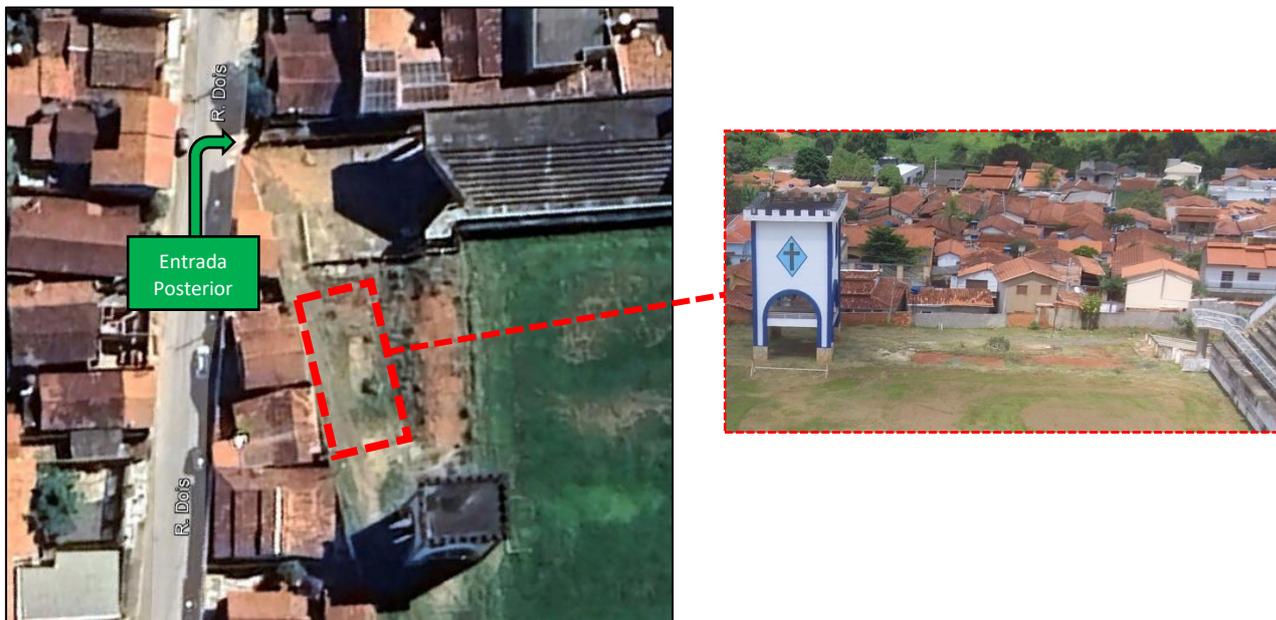
Figura 52 - Indicação de espaço para estocagem de materiais para doação ou venda. (fonte: elaborado pelo autor)

de reciclagem, doação ou venda, será necessário a rápida remoção dos mesmos ou estocagem em área que não comprometa a mobilização dos outros itens. Neste caso, é sugerido o espaço ao lado esquerdo do portão de acesso posterior, conforme figura 53.

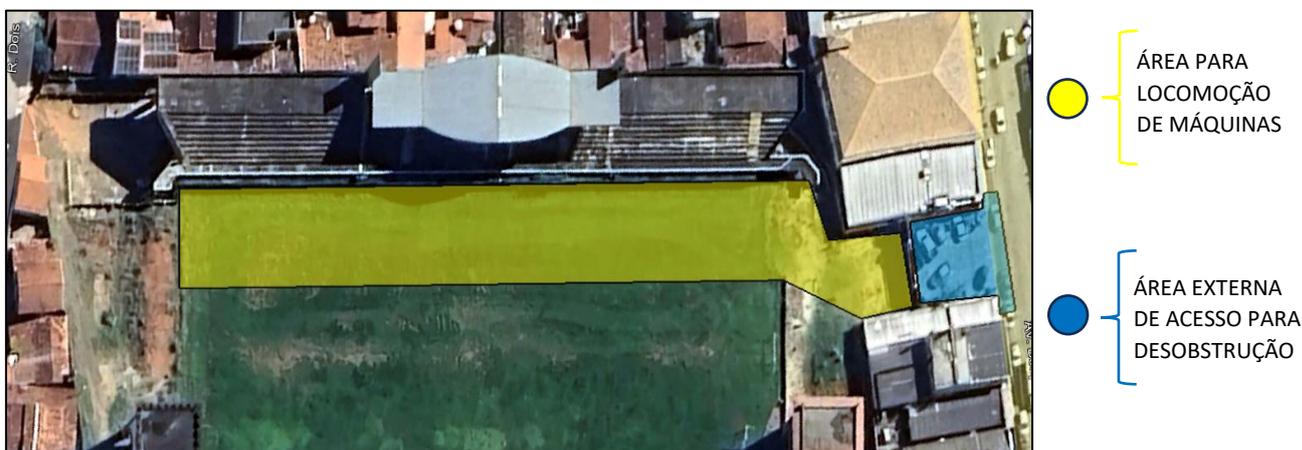
Figura 53 - Marcação de áreas para locomoção e acesso. (fonte: elaborado pelo autor)

Para facilitar a mobilização de maquinário no espaço do Cavalhódromo, deve-se reservar um espaço livre com no mínimo 20 metros de largura em frente à arquibancada principal, garantindo a locomoção de caminhões basculantes, Munck, plataformas elevatórias, escavadeiras e outros equipamentos necessários. Além disso, é essencial manter os portões de acesso desobstruídos, tanto internamente quanto externamente. Para isso, será necessário realizar uma comunicação prévia com a Prefeitura de Pirenópolis, visando tratar do isolamento do perímetro próximo aos acessos e garantir a segurança e eficiência das operações.

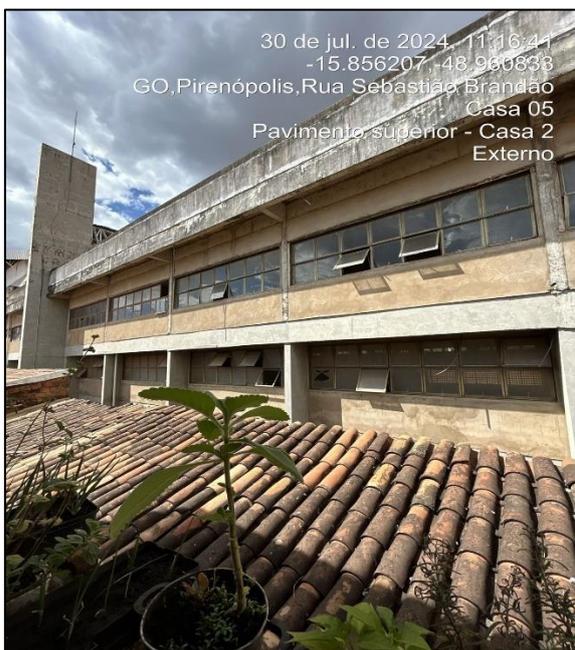
Figura 54 - Área de atenção para demolição da alvenaria. (fonte: registrado pela equipe da SEINFRA)

proteção, conhecidas como bandejas salva-vidas. Essas plataformas devem ter uma inclinação de aproximadamente 45° e uma largura mínima de 2,5 metros, cobrindo todo o perímetro. Além disso, na parte central da construção, como a projeção da alvenaria está mais próxima do muro de divisa, será indispensável a instalação de andaimes fachadeiros, permitindo que a demolição dessa região seja realizada de fora para dentro, de maneira segura e controlada. O uso das bandejas pode ser substituído por andaimes fachadeiros nos locais indicados, se for seguido o processo de demolição citado para a parte central.

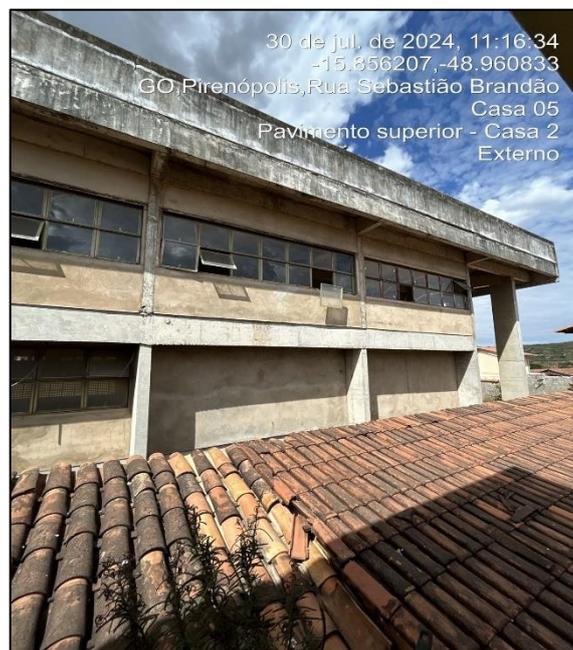
Figura 55 - Área de atenção para demolição da alvenaria. (fonte: registrado pela equipe da SEINFRA)

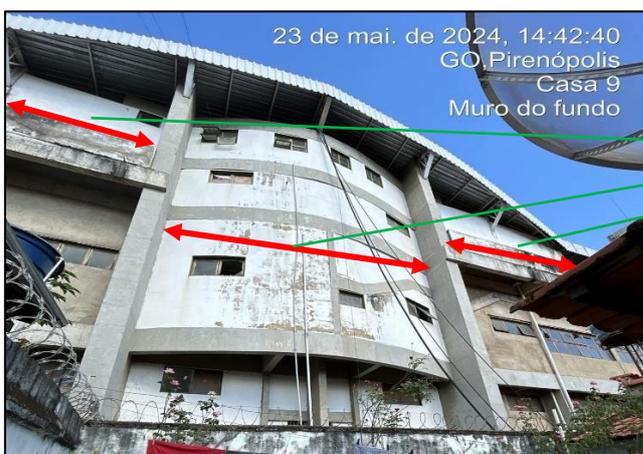
Figura 56 - Região central da edificação. Foto tirada posicionado no imóvel vizinho. (fonte: registrado pela equipe da SEINFRA)

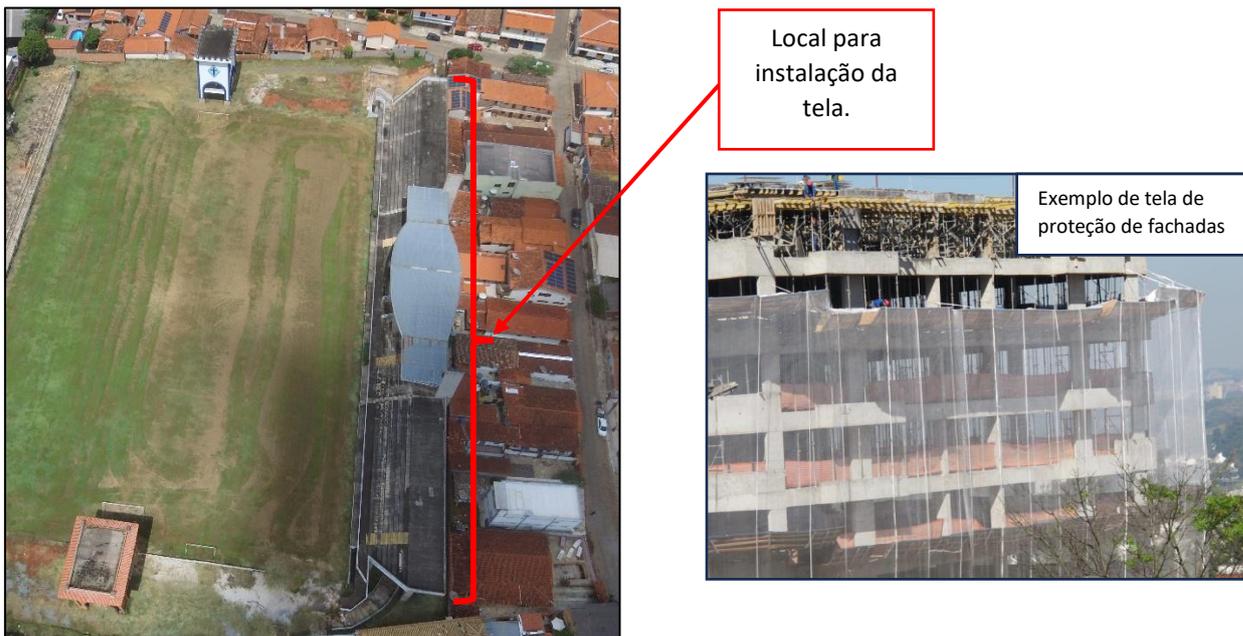
Figura 57 - Indicação de local para instalação da tela de proteção de fachada. (fonte: registro feito pelo Caio Gomes da Petrus Engenharia)

Outra grande preocupação durante as demolições, conforme indicado na NR 18, é a propagação da poeira gerada pelo processo. Para controlar a emissão de poeira, ou ao menos reduzir significativamente sua dispersão, será necessário umedecer os entulhos durante sua remoção. Além disso, deverá ser instalada uma tela de proteção de fachadas, na fachada posterior da arquibancada principal. Essa tela contribuirá para o controle da poeira, impedirá a projeção de ferramentas e pequenos detritos, e ajudará a reduzir o impacto dos ventos sobre o local.
