PLANO DE DEMOLIÇÃO DO CAVALHÓDROMO DE PIRENÓPOLIS-GO

SEINFRA – SECRETARIA DE
ESTADO DA
INFRAESTRUTURA

SPOP - SUPERINTENDÊNCIA
DE PLANEJAMENTO DE
OBRAS PÚBLICAS

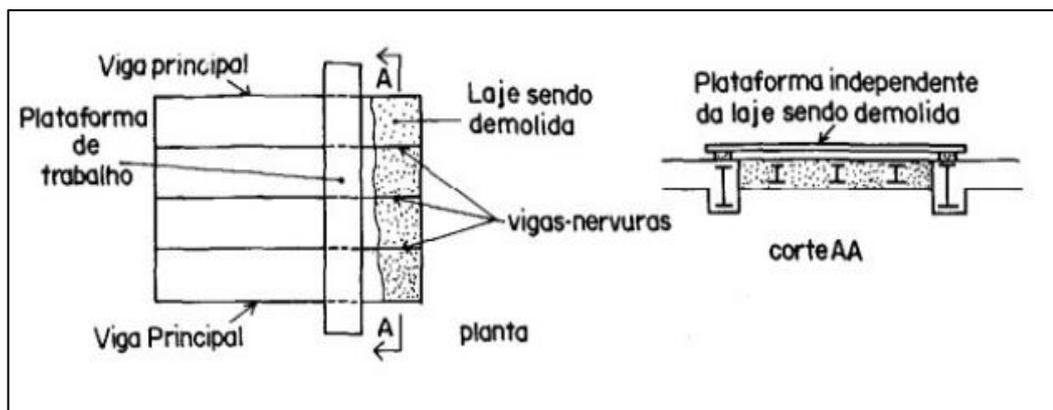
Figura 58 - Plataforma de trabalho em Demolição de Lajes. (fonte: ABNT NBR 5682, 1977)

Definido o sentido e a sequência das atividades, o operário deve estar sobre uma plataforma apoiada independente da superfície a ser fragmentada, conforme mostrado na Figura 58, e devem ser demolidas em faixas paralelas a armação principal.

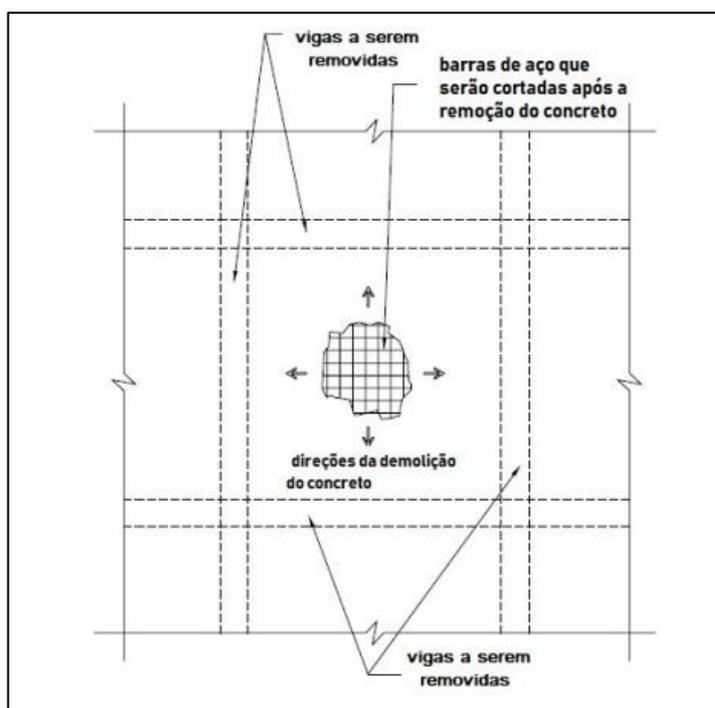
Figura 59 - Plano de demolição de lajes armadas em duas direções. (fonte: BUILDINGS DEPARTMENT, 2004 (adaptado))

Já para lajes armadas em duas direções, a demolição deve se iniciar do meio em direção as bordas, como mostrado na Figura 59, de modo simétrico.

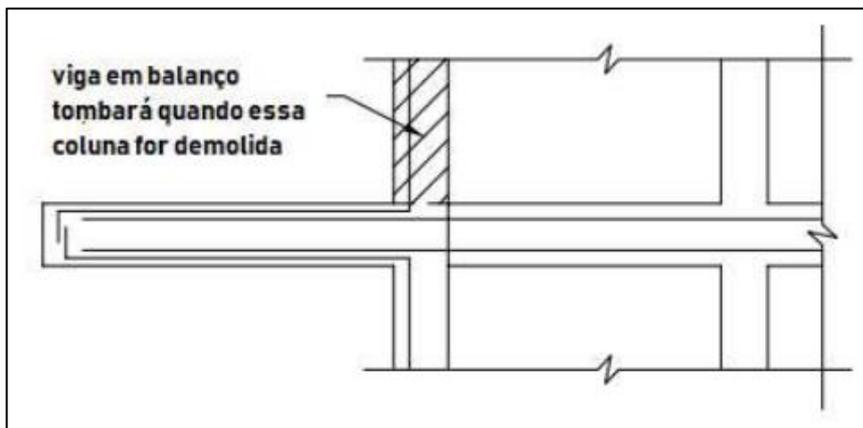
Figura 60 - Tombamento de viga em balanço com a remoção de pilares. (fonte: BUILDINGS DEPARTMENT, 2004)

O Código de Práticas Chinesa (BUILDINGS DEPARTMENT, 2004) relata alguns exemplos de complicações que podem ocorrer ao se demolir este tipo de estrutura. Um desses problemas é a possibilidade da simultaneidade de eventos, como mostrado na Figura 60, em que a estrutura em balanço irá entrar em colapso prematuro caso o pilar acima dela for demolida.

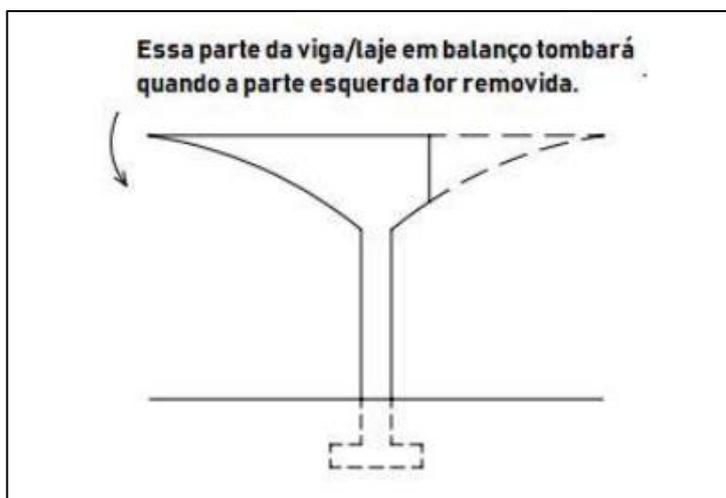
Figura 61 - Tombamento por desequilíbrio devido a remoção de parte da estrutura. (fonte: BUILDINGS DEPARTMENT, 2004)

Já na Figura 61 o tombamento é devido ao desequilíbrio de forças, provocando o giro da estrutura, caso a demolição seja realizada de forma desproporcional. Neste caso, o Código de Práticas da Nova Zelândia (2013) recomenda que se faça a instalação de um pórtico para suporte temporário, até que haja a simetria dos esforços novamente.

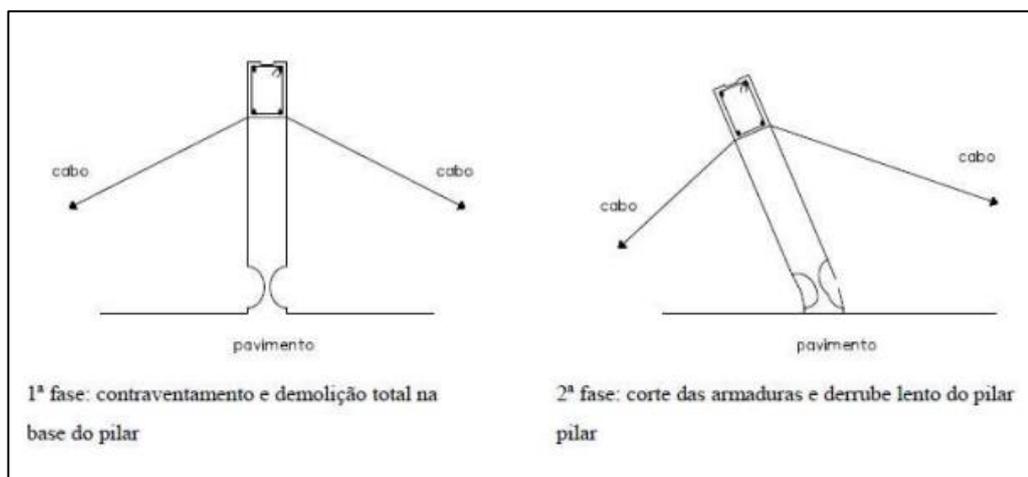
Figura 62 - Demolição de Pilares. (fonte: BRITO, 1999)

Inicialmente são verificadas se as sobrecargas aplicadas no pilar foram removidas e, como mostrado na Figura 62, se realiza a redução da área da seção do pilar na extremidade inferior com uso de métodos manuais para que se forme uma espécie de rotula e, conseqüentemente, o enfraquecimento prévio do elemento. Em seguida são cortadas parte das barras de aço do pilar e liberado, aos poucos, o cabo suporte.

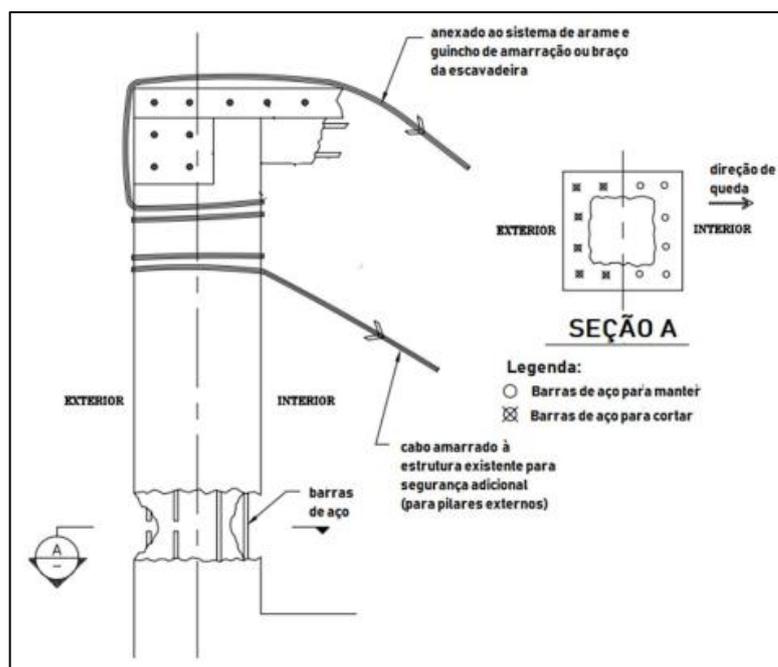
Figura 63 - Detalhes da demolição de pilares. (fonte: BUILDINGS DEPARTMENT, 2004 (adaptado))

Na Figura 63 é demonstrado o detalhamento da amarração dos cabos suportes e do enfraquecimento das armaduras na base do pilar. Observa-se que o corte das barras de aço é realizado apenas na parcela da seção contrária à direção de queda, com o objetivo de manter a estabilidade do pilar e controle na demolição.

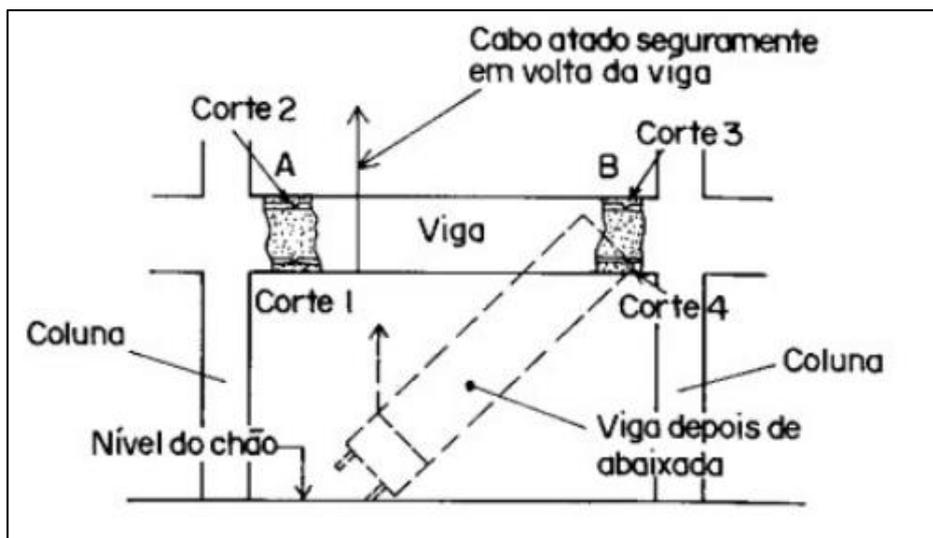
Figura 64 - Demolição de Vigas. (fonte: ABNT NBR 5682, 1977)

Na Figura 64 são descritas as etapas da demolição de vigas de concreto armado, quando se usa o método sequencial elemento a elemento, e que, portanto, são realizadas as seguintes etapas:

- Certificar que não existem cargas sobre a viga (incluindo lajes e platibandas);
- Atar a viga por meio de cabos suportes nas extremidades A;
- Cortar o concreto expondo as armaduras nas extremidades A e B;
- Cortar as armaduras com procedimentos mecânicos ou térmicos na sequência, conforme a Figura 65 (cortes 1, 2, 3);
- Abaixar lentamente a extremidade A até o chão;
- Atar o cabo na extremidade B e realizar o corte 4;
- Abaixar lentamente os cabos suportes para reduzir o impacto ao solo ou piso inferior.

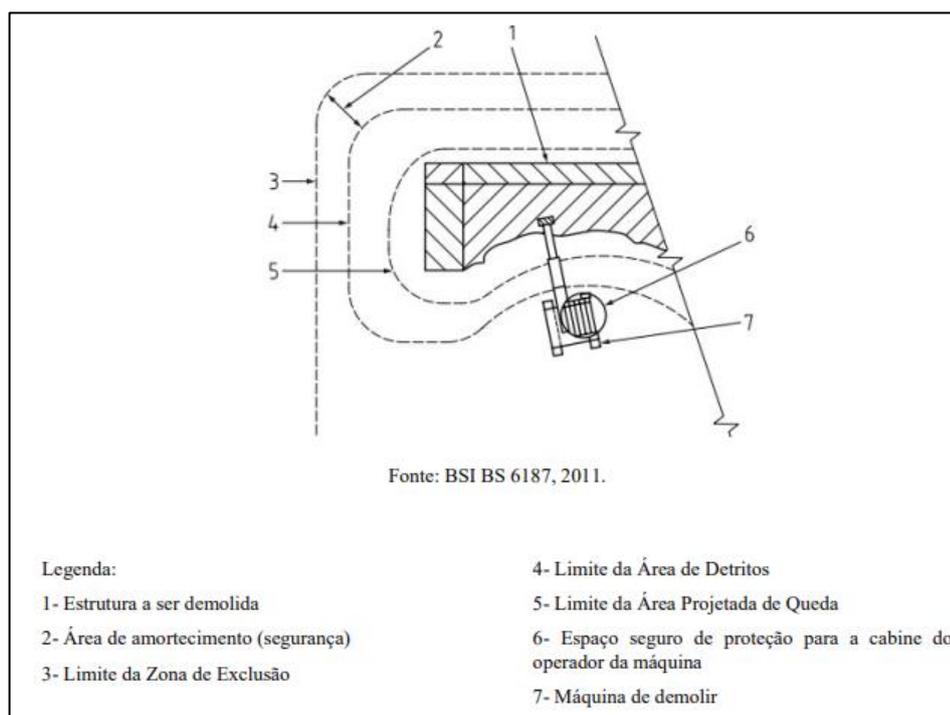
Figura 65 - Detalhamento do Projeto - Demolição Mecânica. (fonte: BSI BS 6187, 2011)

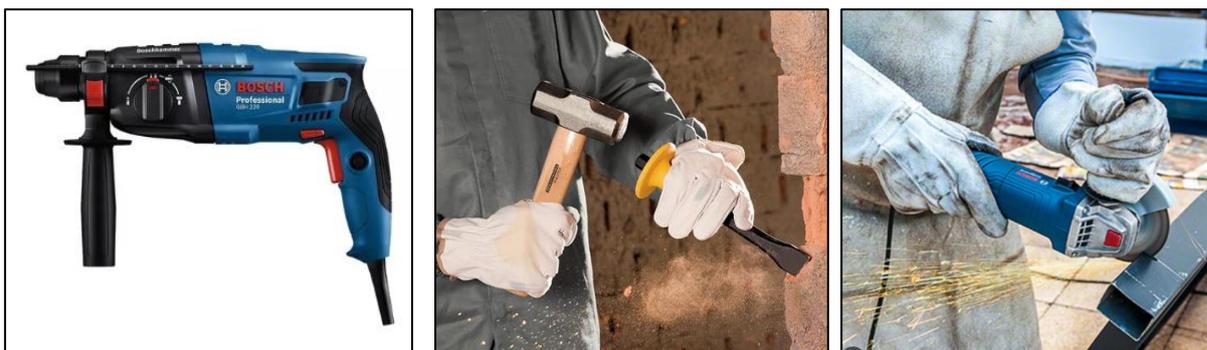
Figura 66 - Ilustração de ferramentas para uso manual. (fonte: google imagens)

A primeira etapa da demolição consiste na remoção dos elementos frágeis, como vidros, e dos componentes não estruturais, como luminárias, cabeamento elétrico, louças e metais, tubulações hidráulicas, esquadrias metálicas, portas e guarda-corpos. Essa remoção deve ser realizada manualmente, com a equipe utilizando todos os EPIs necessários já mencionados no item 4.1.6.2, além das ferramentas adequadas, como marreta, ponteira, talhadeira, e equipamentos de uso manual como esmerilhadeira angular e martelete perfurador.

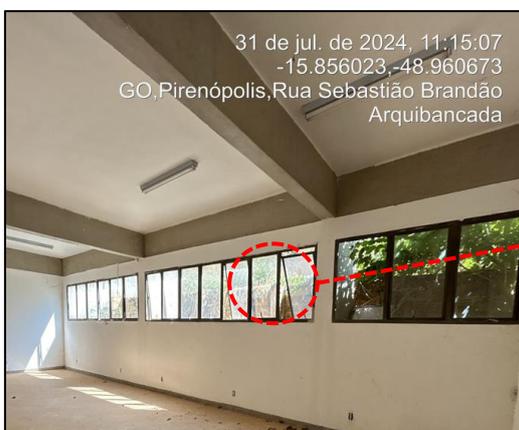
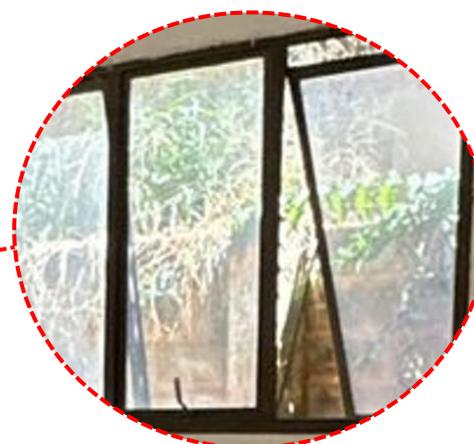
As esquadrias são do tipo basculante e fabricadas em metal e vidro.

Figura 67 - Vista interna de sala da Arquibancada principal. (fonte: registrado pela equipe SEINFRA)

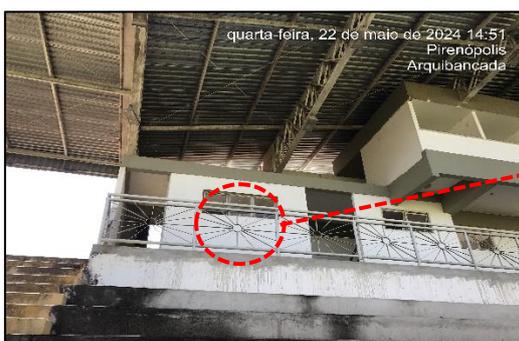
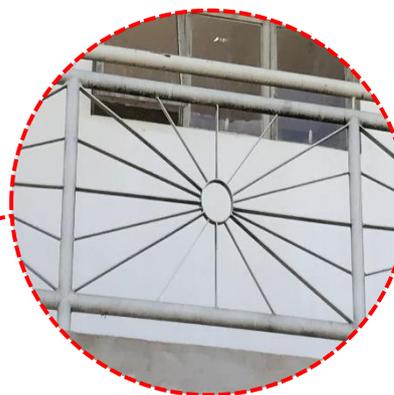
Detalhe do guarda-corpo externo, fabricado com tubo metálico.

Figura 68 - Vista externa frontal da área de camarotes. (fonte: registrado pela equipe da SEINFRA)

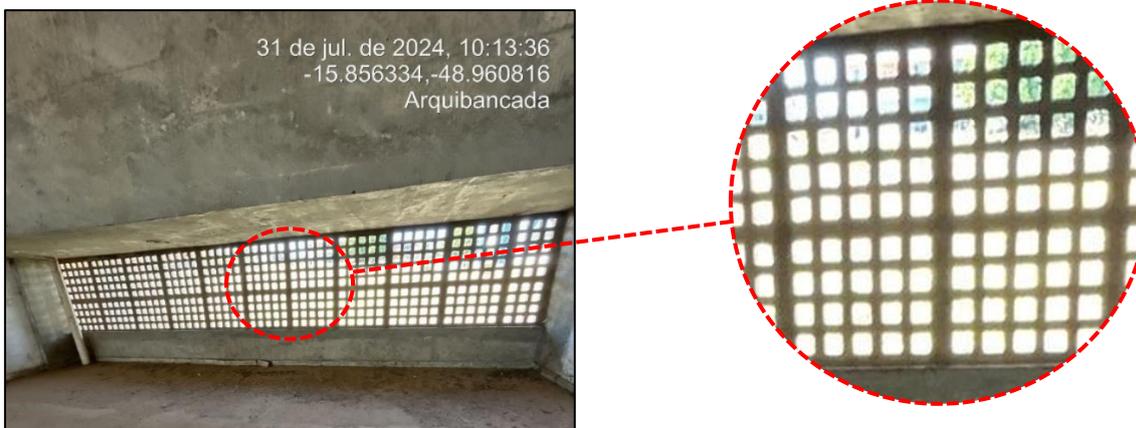
Figura 69 - Detalhe do cobogó. (fonte: registrado pela equipe da SEINFRA)

A segunda etapa da demolição envolve a remoção das vedações, compostas por alvenarias de tijolo cerâmico e tijolo maciço cerâmico (tijolino), bem como o fechamento de vãos de abertura com cobogó de concreto.

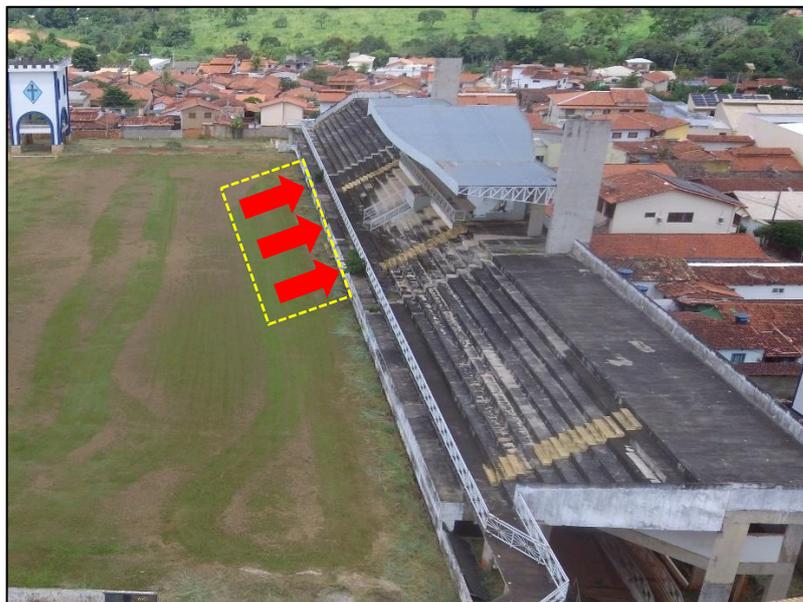
Figura 70 – Sugestão para posicionamento das máquinas. (fonte: elaborado pelo autor)

A desmontagem deve começar pela retirada das telhas, seguida pela remoção da estrutura metálica, de maneira simétrica, das bordas em direção ao centro da estrutura. Esse processo deve ser realizado em conformidade com as diretrizes da NR 18, além de seguir o item 4.1.6.2 deste Plano de Demolição. Para a desmontagem, a equipe deve contar com o auxílio de maçarico oxi-GLP, plataforma elevatória e caminhão munck. As telhas, terças e tesouras serão removidas e transportadas ao solo, utilizando o caminhão munck. Devido à limitação de acesso próximo à cobertura, sugere-se que as máquinas sejam posicionadas em frente à arquibancada principal.

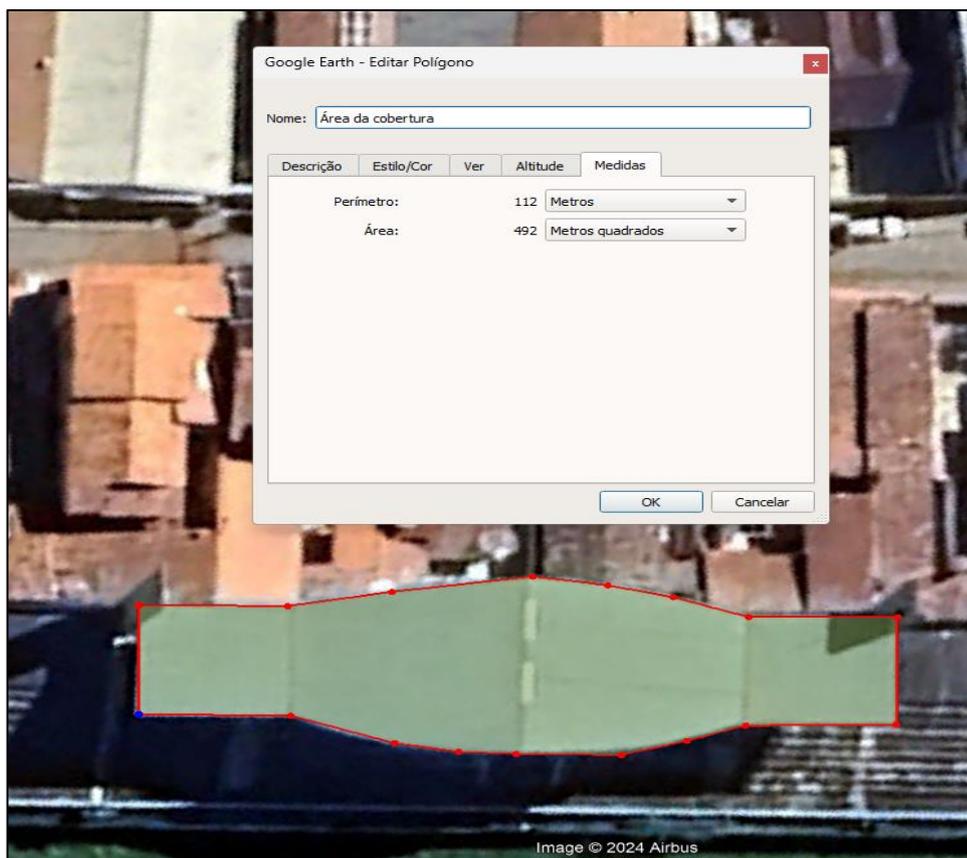
- Área da cobertura: A cobertura é em estrutura metálica e possui uma área de 490,00 m², composta por 11 treliças metálicas principais, com comprimentos variando entre 8,00 e 12,00 metros. Telhamento com telhas galvanizadas.

Figura 71 - Área levantada pela ferramenta Google Earth. (fonte: elaborado pelo autor)

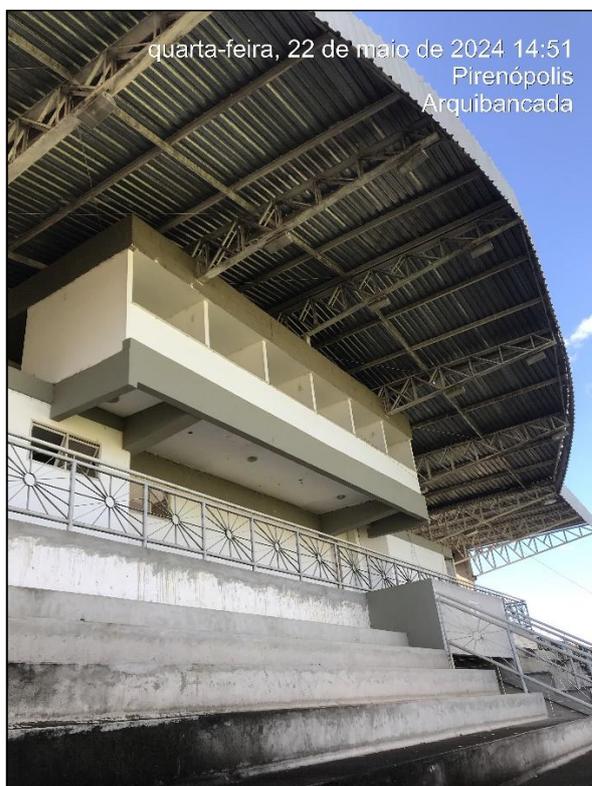
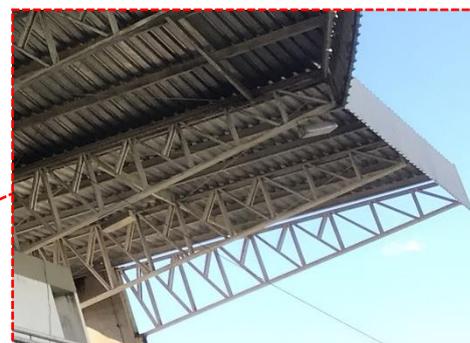
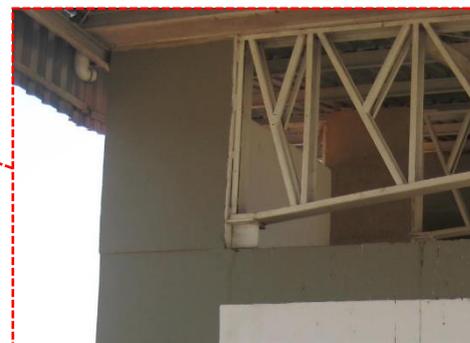
Figura 72 - Detalhe da estrutura da cobertura. (fonte: registrado pela equipe da SEINFRA)

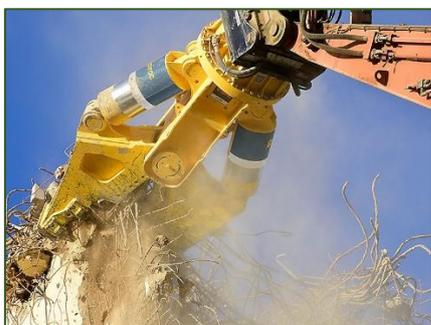
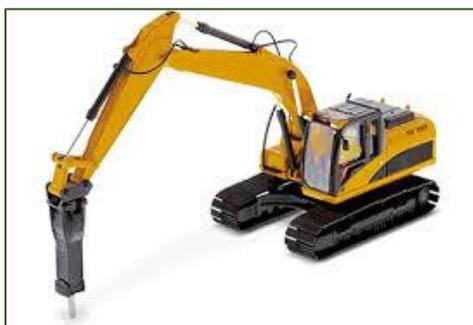
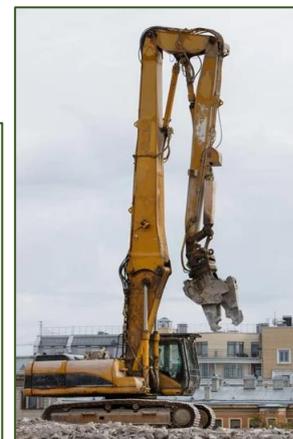
Figura 73 - Ilustrações de escavadeiras, rompedor hidráulico e tesoura hidráulica. (fonte: google imagens)

Após a conclusão dessa etapa, será iniciada a demolição dos degraus da arquibancada. As vigas verticais (visualizando em planta baixa), devem ser marcadas na parte superior da arquibancada para orientar os operadores das máquinas a preservem-nas nesta fase. A demolição dos degraus pode ser realizada utilizando escavadeiras comuns ou de braço longo, conforme a necessidade de alcance, com o auxílio de conchas, tesouras hidráulicas, rompedores hidráulicos e outros equipamentos que o responsável técnico pela demolição considerar necessários.

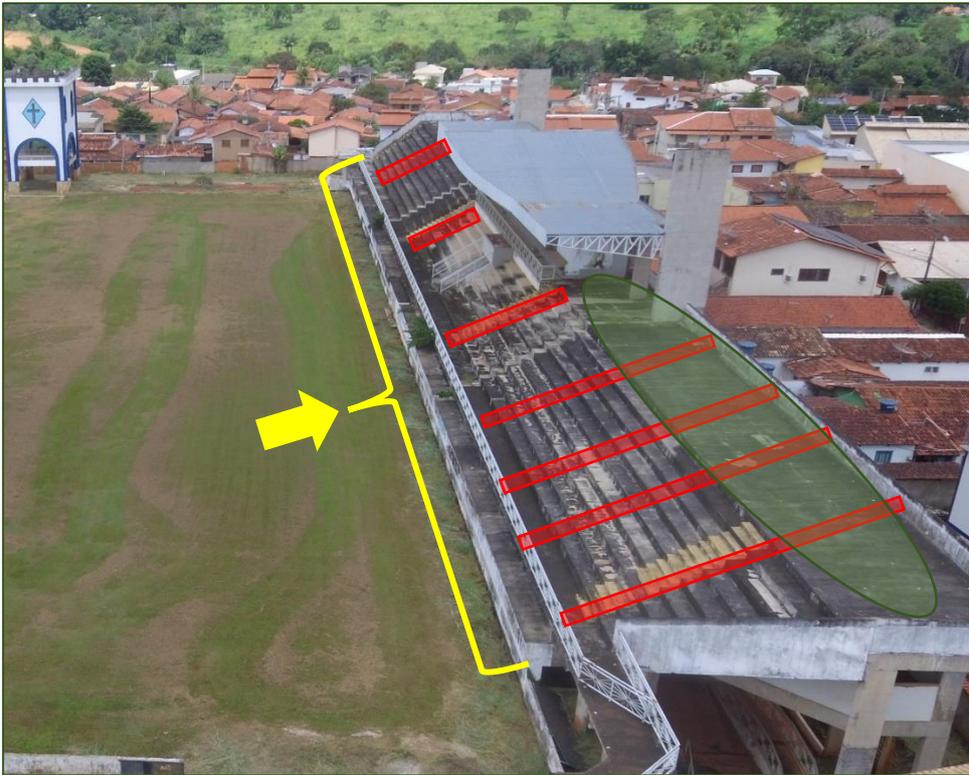
- SENTIDO DE ATUAÇÃO DAS ESCAVADEIRAS
- SIMULAÇÃO DE MARCAÇÃO DAS VIGAS
- INDICAÇÃO DA LAJE SUPERIOR A SER DEMOLIDA MANUALMENTE

Figura 75 - Imagem para ilustrar considerações. (fonte: elaborado pelo autor)

Devido à diferença de nível, altura da arquibancada e dificuldade de acesso, recomenda-se que as escavadeiras atuem na demolição a partir da parte frontal da arquibancada. Além disso, foi considerado que a laje superior precise ser demolida manualmente, devido à distância em relação à posição das escavadeiras. A figura 74 apresenta um corte da arquibancada com as estimativas das diferenças de nível, a figura 75 ilustra as considerações feitas, e a figura 76 mostra um exemplo desse tipo de demolição realizada no estádio Pacaembu, em São Paulo-SP.

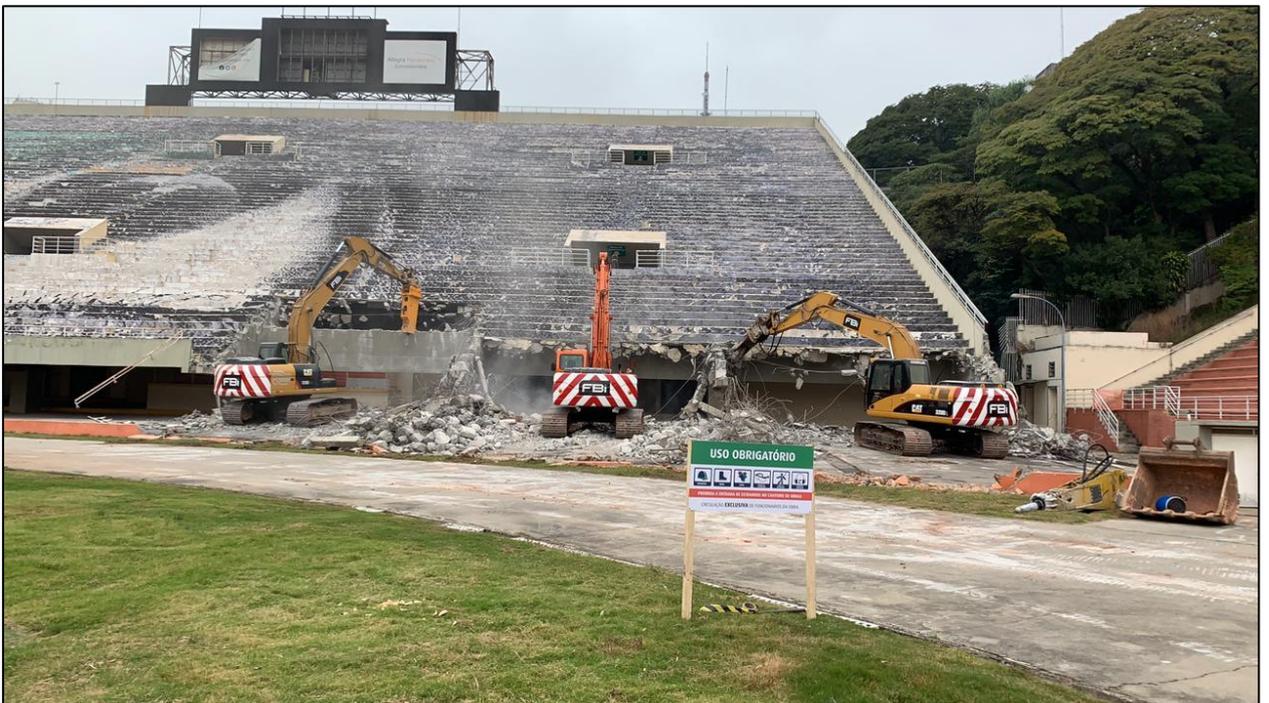
Figura 76 - Imagem da demolição de arquibancada do Estádio Pacaembu, em São Paulo-SP (fonte: site <https://demolidorafbi.com.br>)

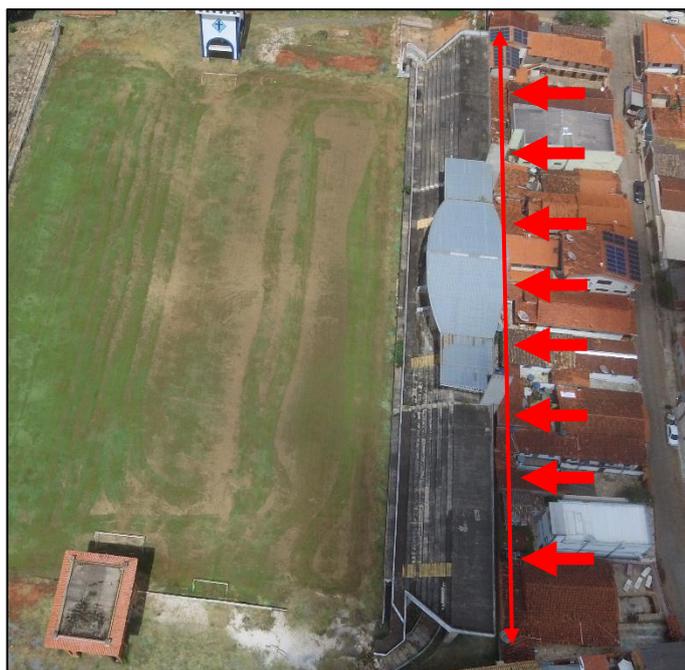
Figura 77 - Indicação da linha de pilares e vigas que serão mantidos nessa subetapa. (fonte: elaborado pelo autor)

Após a demolição dos degraus e lajes da arquibancada, as vigas deverão ser demolidas no sentido das extremidades para o centro da estrutura. Em seguida, os pilares devem ser demolidos. Ambos os processos devem seguir as diretrizes dos itens 4.1.6.2, 4.1.6.3.1, 4.1.6.3.2, bem como os métodos de demolição apresentados para cada elemento construtivo nos itens 4.1.6.3.3.2 e 4.1.6.3.3.3 deste Plano de Demolição. Os pilares e vigas localizados na face posterior da arquibancada, paralelos ao muro de divisa, na região indicada na figura 77, devem ser preservados e não demolidos nessa subetapa do processo, conforme exemplificado pela figura 78.

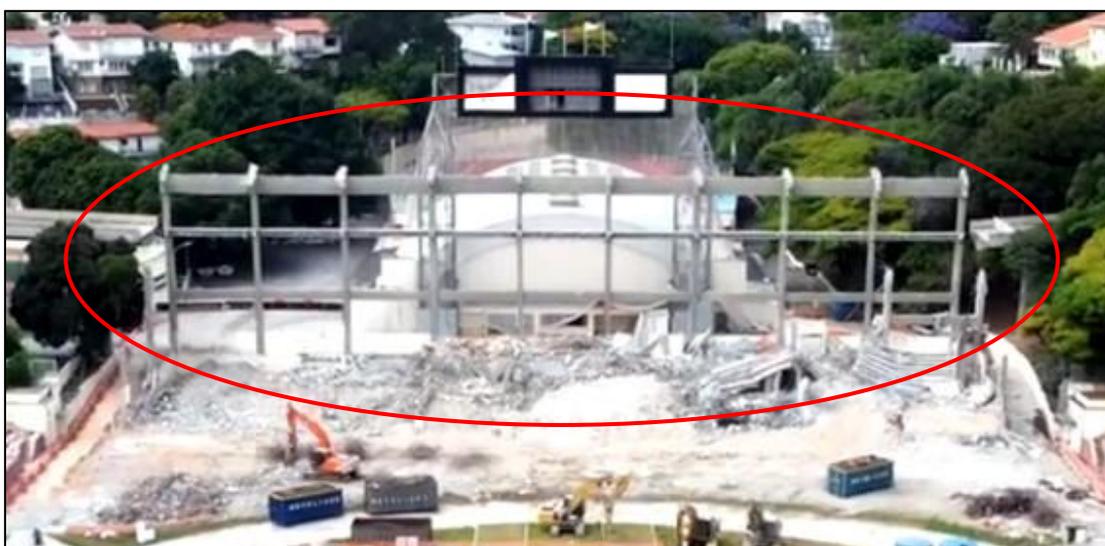
INDICAÇÃO DOS
PILARES E VIGAS
MANTIDAS APÓS
A DEMOLIÇÃO DA
ARQUIBANCADA.

Figura 78 - Exemplo utilizando uma imagem do processo de demolição do Estádio Pacaembu, em São Paulo-SP. (fonte: print realizado no vídeo "Obras Reforma do Estádio do Pacaembu - 03/10/2021" publicado no youtube)

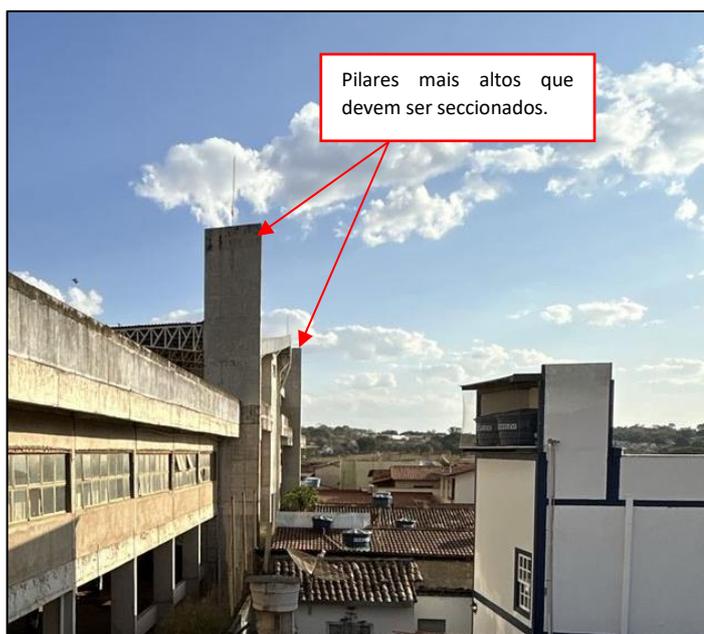
Figura 79 - Vista posterior da arquibancada. (fonte: registrado pela equipe da SEINFRA)

Os dois pilares mais altos, com aproximadamente 24 metros de altura, 3 metros de largura e 50 centímetros de espessura, e que estão a apenas 70 centímetros do muro de divisa e das construções vizinhas, não devem ser demolidos por tombamento devido ao risco. Em vez disso, eles devem ser seccionados em peças menores e desmontados de cima para baixo. Esse processo inclui cortes diamantados para dividir os pilares em peças que possam ser içadas por guindaste. Em cada peça a ser içada serão executados furos para ancoragem de cintas e cabos de içamento, e o último corte da peça a ser içada acontecerá após o guindaste estar preso à peça por cabos ou cintas, com o devido tensionamento para estabilização.

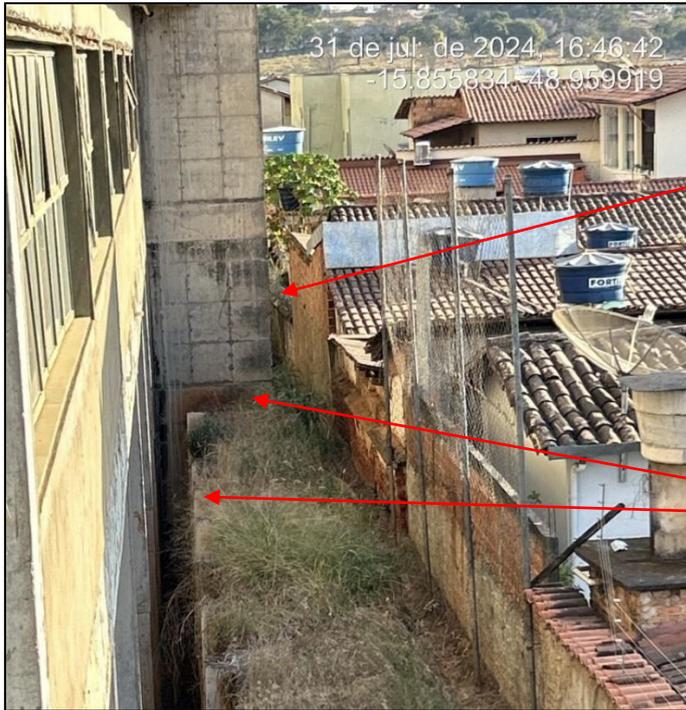
Proximidade das construções vizinhas. Construções foram construídas sobre o muro de divisa.

Parte do pilar enterrada e indicação do muro de arrimo.

Figura 80 - Detalhe do pilar analisado. (fonte: registrado pela equipe da SEINFRA)

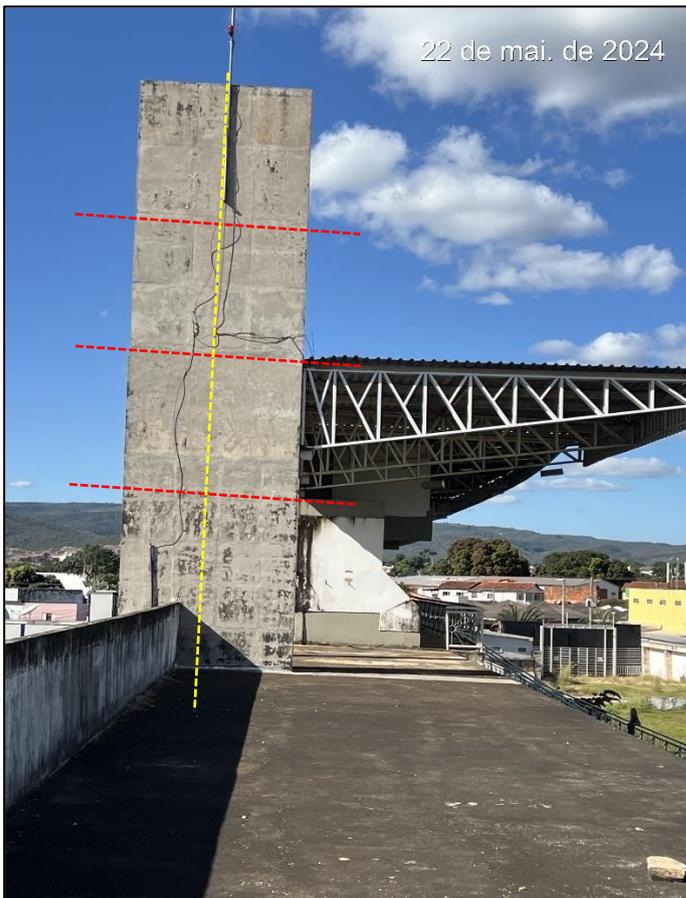
CASO SEJA NECESSÁRIO, AS PEÇAS PODEM SER CORTADAS NA VERTICAL PARA REDUÇÃO DA SEÇÃO.

LOCAIS ESTIMADOS PARA O PROCESSO DE SECCIONAMENTO DOS PILARES.

Figura 81 - Vista lateral do primeiro pilar a ser seccionado. (fonte: registrado pela equipe da SEINFRA)

Cada peça será seccionada em tamanhos compatíveis com a capacidade de carga do guindaste, sendo recomendável que os cortes sejam feitos em segmentos de até dois metros, para limitar o peso a cerca de 7,5 toneladas. Devido às dimensões dos pilares, pode ser necessário dividir as peças ao meio antes do seccionamento final, reduzindo a largura para 1,5 metro. Os cortes devem ser feitos até atingir o muro de arrimo existente ao fundo da arquibancada, e as partes dos pilares que estão enterradas devem ser deixadas no local para evitar vibrações excessivas no terreno vizinho. Por fim, as peças içadas devem ser demolidas no solo.

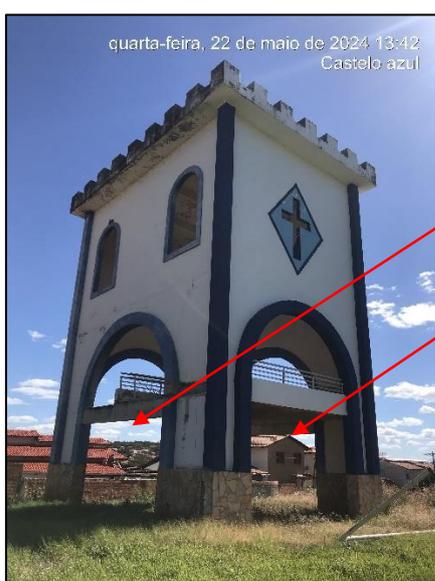
Figura 82 - Vista da Torre Cristã. (fonte: registrado pela equipe da SEINFRA)

Aberturas que devem ser fechadas durante o processo de demolição.

Para realizar essa demolição com segurança, será necessário instalar andaimes nas faces externas de forma sequencial, conforme a demolição avança. As torres possuem portais de abertura em todos os lados, que deverão ser fechados durante o processo para evitar que resíduos sejam lançados para fora da torre durante a queda. A demolição será feita manualmente, utilizando ferramentas como marretas, talhadeiras, e equipamentos como marteletes perfuradores, garantindo que as peças estruturais sejam demolidas em pequenas partes, facilitando assim o controle e a segurança no lançamento dos entulhos.

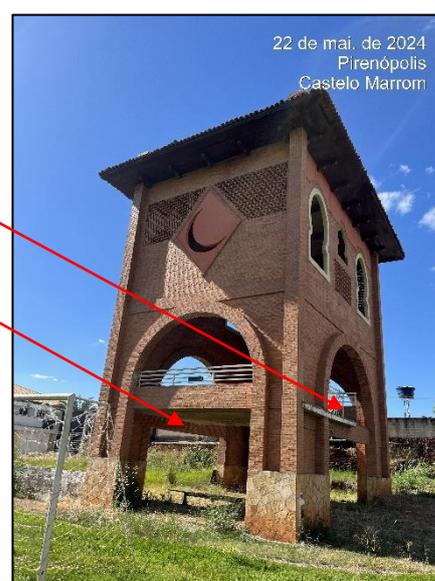
Figura 83 - Vista da Torre Moura. (fonte: registrado pela equipe da SEINFRA)

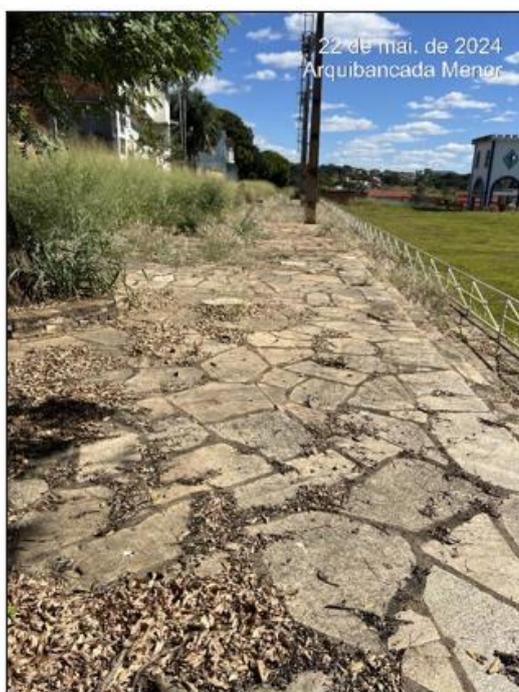
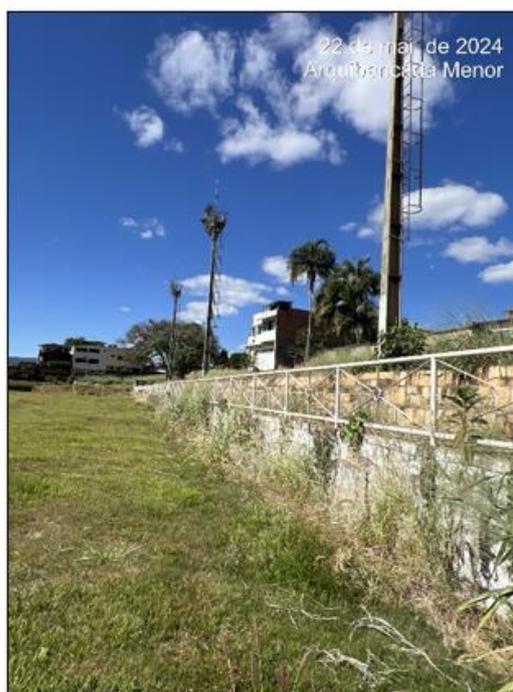
Figura 84 - Vistas do local e itens a serem demolidos. (fonte: registrado pela equipe da SEINFRA)

O processo de demolição deve iniciar com a remoção do guarda-corpo, seguido pela demolição dos três postes de concreto pré-moldado presentes no local, que podem ser derrubados utilizando o método de tombamento.

Em seguida, deve-se proceder com a demolição do pequeno muro de contenção existente no desnível entre o campo e o primeiro degrau da arquibancada, assim como da pavimentação de pedra natural presente nos degraus e no último lance do pavimento. Esta demolição poderá ser executada com o auxílio de uma escavadeira, e o terreno deve permanecer com o mesmo nível existente.

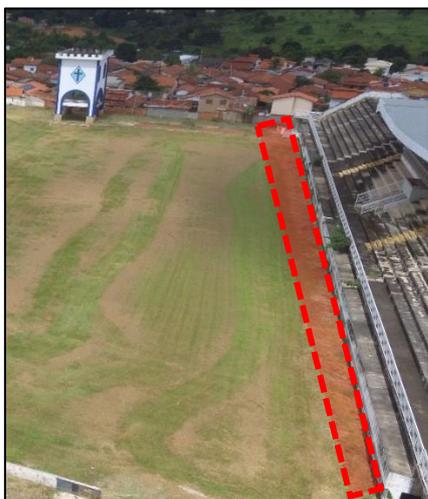
Esquema para execução do talude:

Para eliminar essa função de contenção, é necessário realizar uma movimentação de terra ao lado do muro, com pelo menos 6 metros de largura. Nesse espaço, deve-se executar um talude, respeitando uma proporção de 1 metro de altura para cada 1,5 metros de largura (1m x 1,5m). Com o talude devidamente executado, estabilizando o solo, o muro de arrimo poderá ser demolido com segurança, utilizando o auxílio de uma escavadeira.

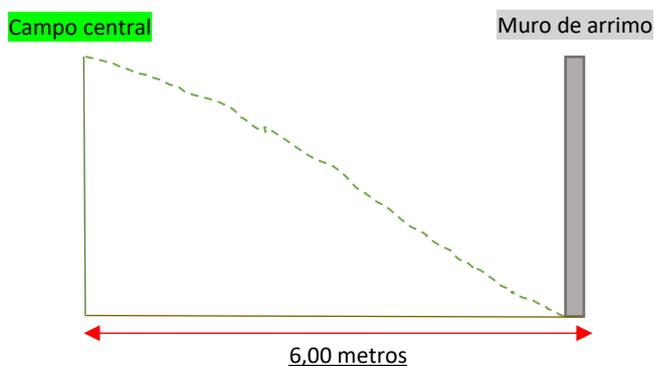
Figura 85 - Vista do local para execução de talude. (fonte: elaborado pelo autor)

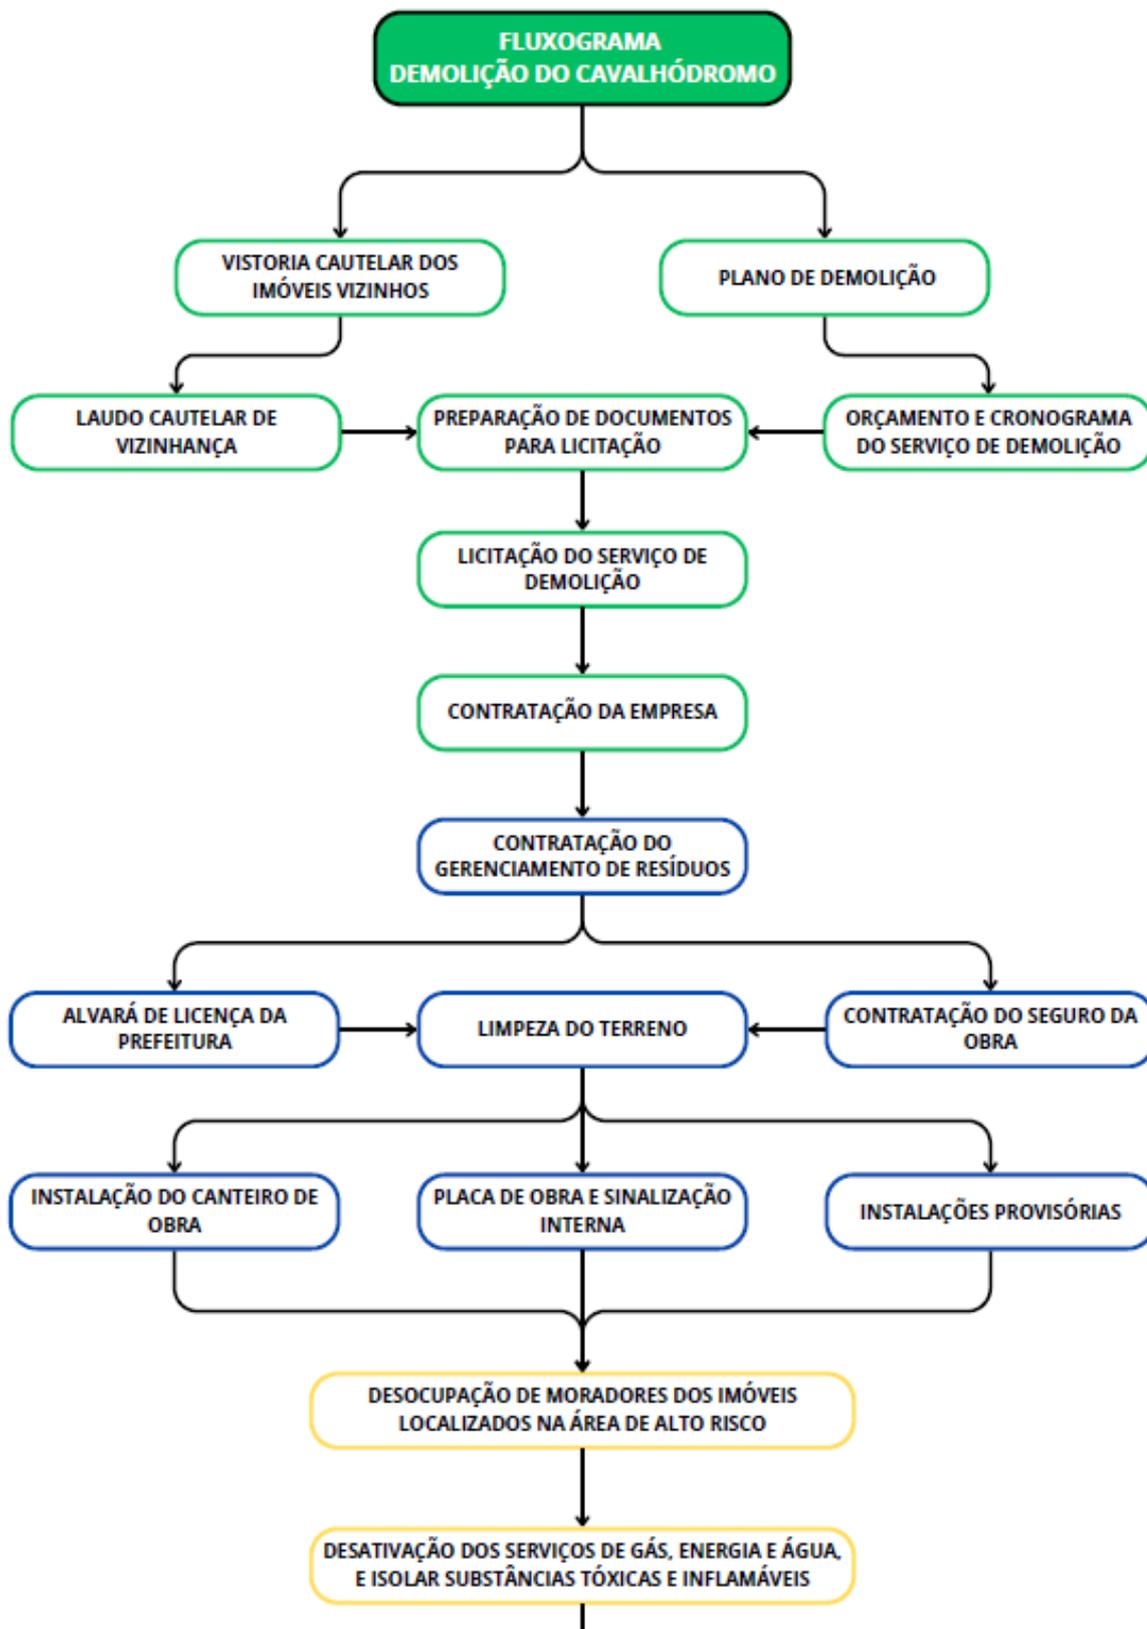
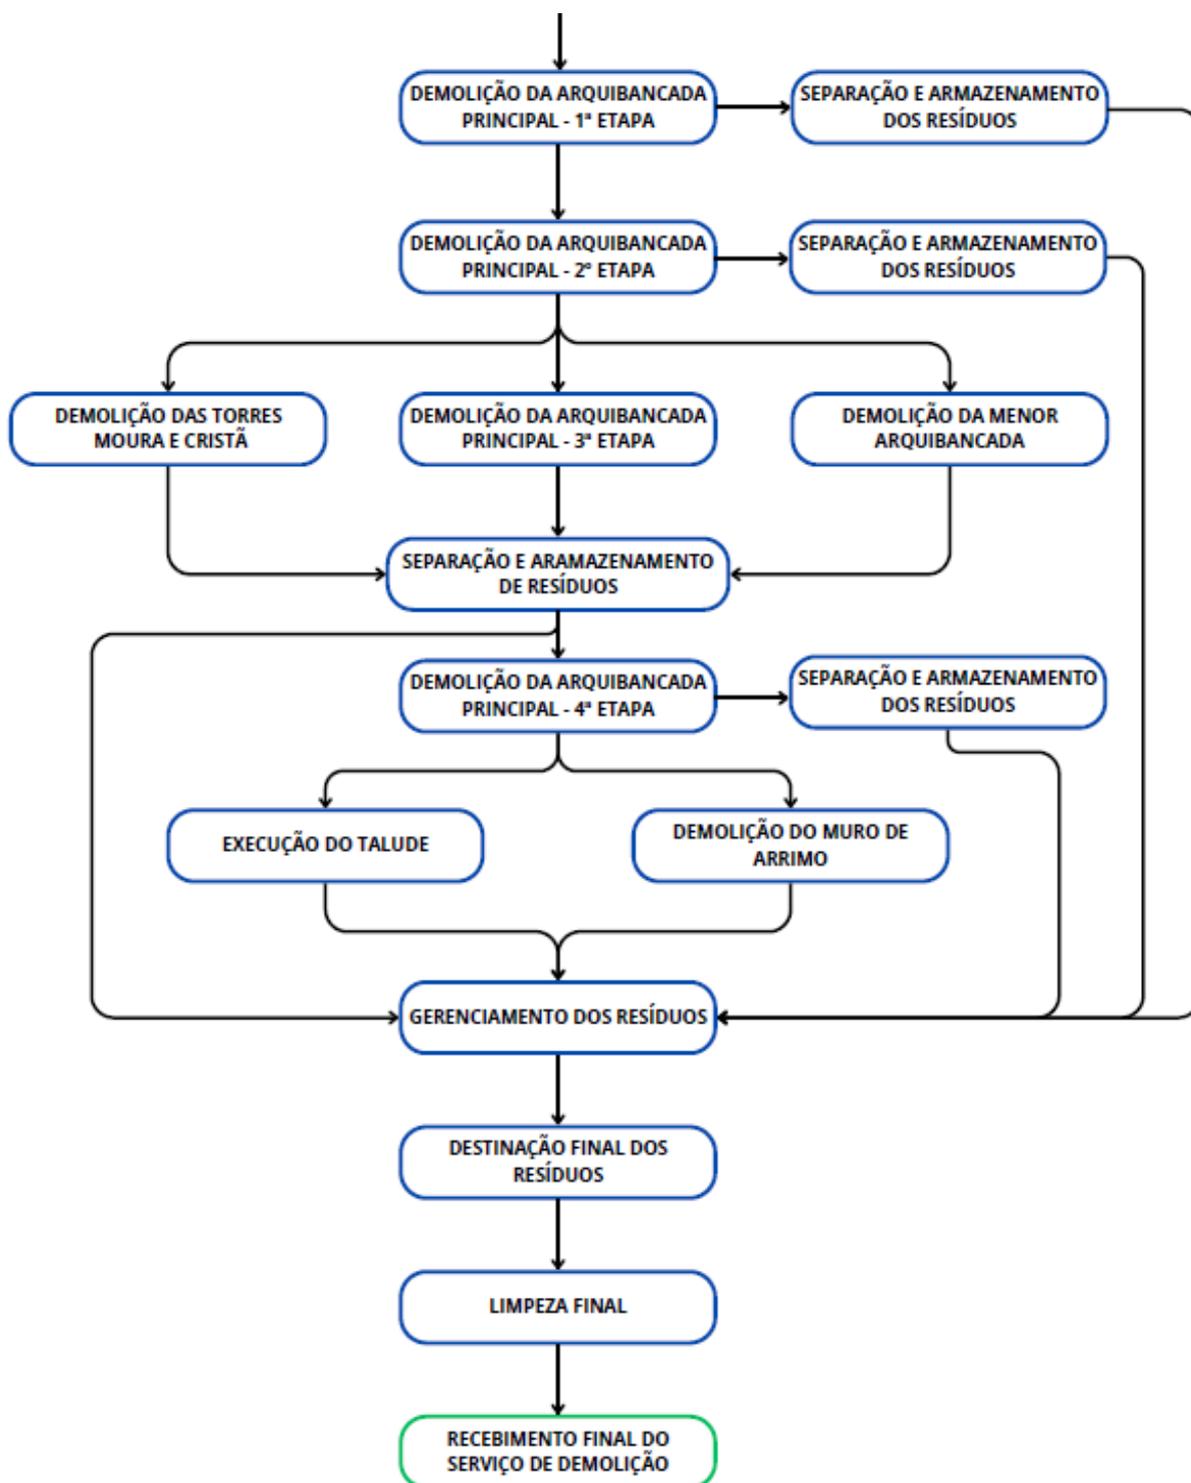
Figura 87 – Fluxograma. (fonte: elaborado pelo autor)
