**RELATÓRIO  
DE  
FISCALIZAÇÃO**

**Veríssimo (Goiandira)**

**Saneamento de Goiás S/A – SANEAGO**

**RF 0127/2014 – GESB**

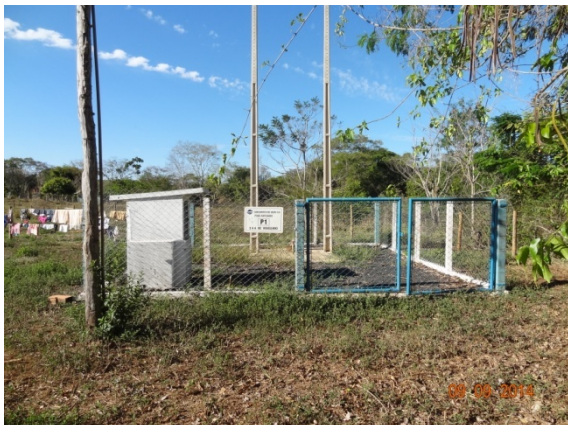
**Foto 1** – Inexistência de cadeado no portão

Unidades	Descrição da Não Conformidade	Artigo Infringido <sup>3</sup>	D <sup>4</sup>	Determinação	Prazo (dias)	Obs.:
Poços	Inexistência de cadeados nos portões.	Art. 7º Inciso XVII	1	Providenciar cadeados.	30	Foto 1
Reservatório	Inexistência de dispositivo de macromedição.	Art. 6º Inciso XIX	2	Providenciar macromedidor.	180	-
	Local sem cerca de proteção e/ou portão.	Art. 7º Inciso XVII	3	Instalar cerca e/ou portão.	90	Foto 2

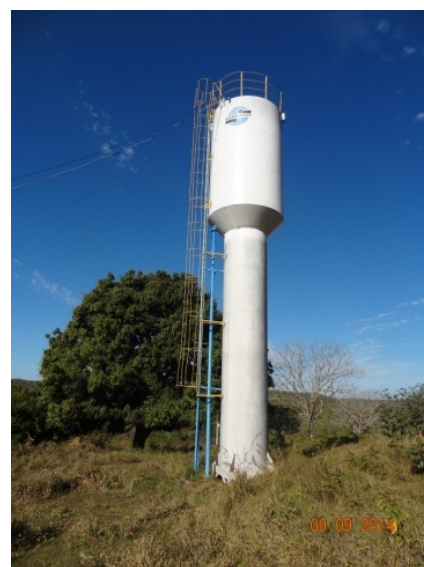
**Foto 2** – Ausência de cerca
