**RELATÓRIO  
DE  
FISCALIZAÇÃO**

**Cristalina**

**Saneamento de Goiás S/A – SANEAGO**

**RF 0003/2015 – GESB**

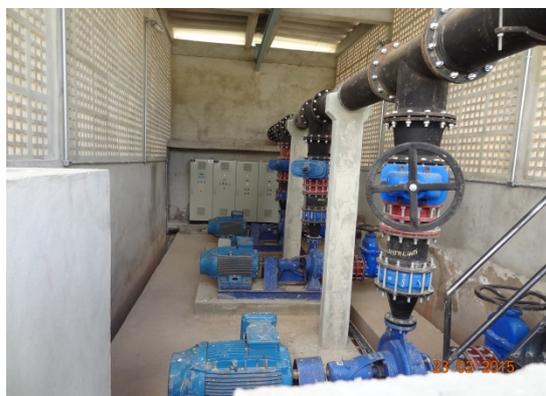
**Foto 1 – EEAB**

Estação Elevatória de Água Bruta (EEAB/caixa de reunião) - falta interligação da adutora para a mesma entrar em funcionamento. Foi informado que as últimas peças já foram adquiridas, aguardando apenas a entrega e montagem das mesmas (foto 01).

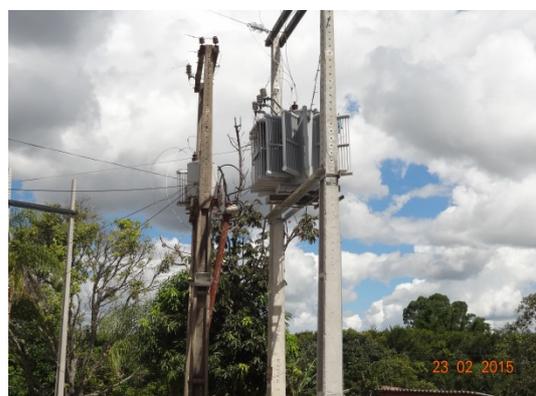
**Foto 2 – Novo transformador**

Acabamento da nova EEAB - já foi concluída, sendo instalado novo transformador de energia (fotos 02 e 03).

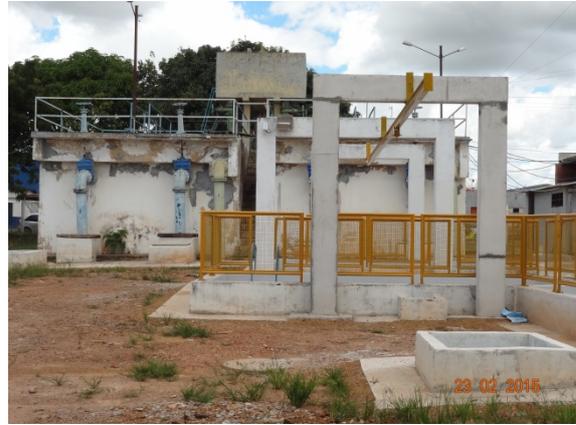
**Foto 4 – Filtro da ETA**

❑ Estação de Tratamento de Água (ETA) – as obras civis não foram concluídas, e a previsão de finalização é ainda indefinida, pois depende do Contrato de Execução de Obras de número 1239/2013, visto que tais obras serão executadas com recursos do PAC1 (Contrato de Repasse 0226.017-65/2007). Vide fotos 04, 05, 06.

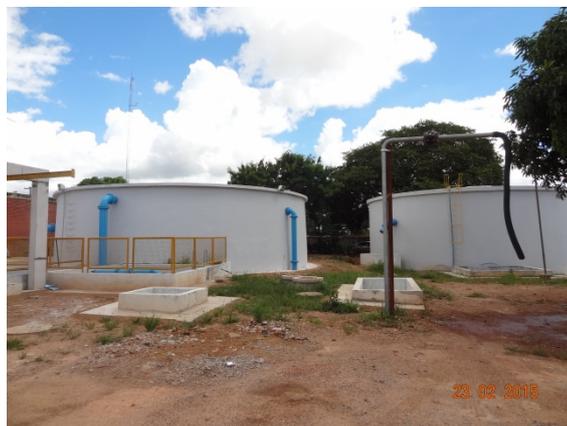
**Foto 7 – RAP novo e antigo**

❑ Os 2 Reservatórios Apoiados (RAP) de 500m<sup>3</sup> cada (novo e antigo) localizados na ETA, estão interligados e em funcionamento (foto 07).
