**RELATÓRIO
DE
FISCALIZAÇÃO**

ETE Corumbaíba

RF 0033/2017 – GESB

Goiânia, maio de 2017

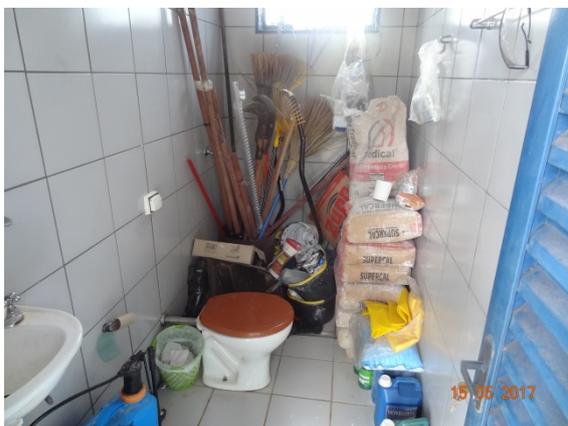
Unidades	Descrição da Não Conformidade	Artigo Infringido ¹	D ²	Determinação	Prazo (dias)	Obs.:
ETE	Local inadequado para estocagem de materiais e ferramentas (banheiro)	Art. 11, inciso XIV	1	Providenciar a organização das instalações.	30	Foto - 01

Foto 1 – Local inadequado de estocagem
de materiais e ferramentas
