RELATÓRIO DE FISCALIZAÇÃO

Barro Alto

Agência Goiana de Regulação,
Controle e Fiscalização
de Serviços Públicos

RF 0054/2016 – GESB

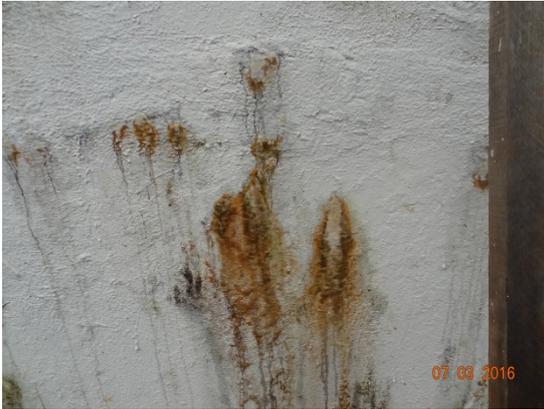
Unidades	Descrição da Não Conformidade	Artigo Infringido ¹	D ²	Determinação	Prazo (dias)	Obs.:
ETA	Presença de infiltrações e eflorescências.	Art. 13, inciso XIV	01	Providenciar a recuperação das instalações do SAA, corrigindo as patologias detectadas.	180	Foto - 01
Reservatórios	Cerca danificada no centro de reservação Barro Alto	Art. 13, inciso XIV	02	Providenciar recuperação da cerca de proteção	90	Foto - 02

Foto 1 – ETA com infiltrações

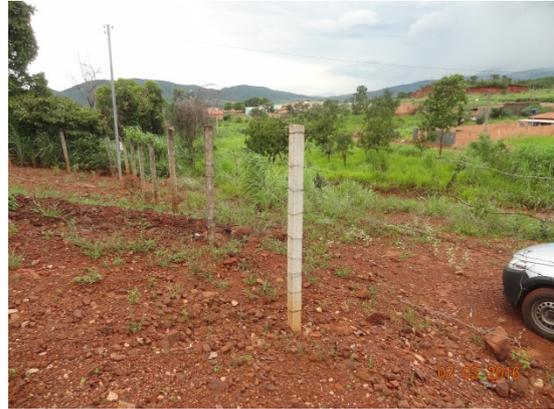
Foto 2 – Centro de reservação
com cerca danificada
