**RELATÓRIO  
DE  
FISCALIZAÇÃO**

**ETE Cristalina**

**Saneamento de Goiás S/A - SANEAGO**

**RF 0067/2017 – GESB**

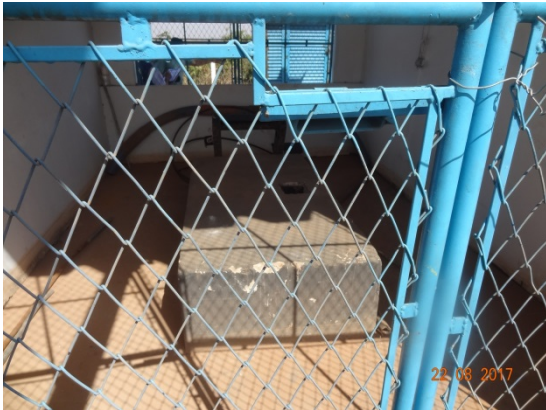
| Unidades | Descrição da Não Conformidade | Artigo Infringido <sup>1</sup> | D <sup>2</sup> | Determinação | Prazo (dias) | Obs.: |
|---|---|---|---|--|---|---|
| EEE | EEE/Belvedere com problemas de iluminação foi assaltado gerador e fiação. Informado que está em projeto a instalação de monitoramento de segurança. | Art. 13, inciso XIV | 1 | Providenciar manutenção das instalações e equipamentos. | 180 | Fotos – 01 e 02 |

**Foto 1** – Base do gerador roubado

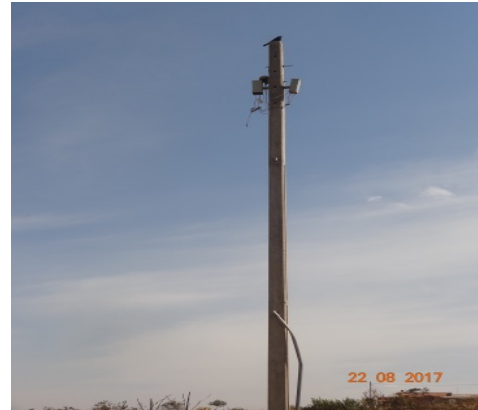
**Foto 2** – Poste sem fiação

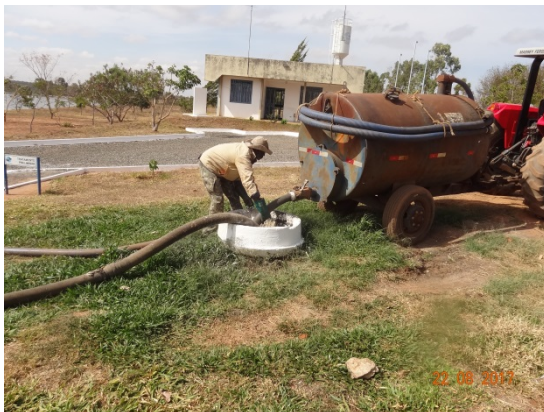
| Unidades | Descrição da Não Conformidade | Artigo Infringido <sup>1</sup> | D <sup>2</sup> | Determinação | Prazo (dias) | Obs.: |
|---|---|---|---|--|---|---|
| ETE | Casa de controle com pintura e edificação desgastada. | Art. 13, inciso XIV | 2 | Providenciar manutenção das instalações e recuperação das edificações. | 180 | Foto - 03 |

**Foto 3** – Casa de controle com edificação e pintura desgastada
