**RELATÓRIO
DE
FISCALIZAÇÃO**

**Cidade de Goiás
Falta de Água**

RF 0080/2015 – GESB

Goiânia, novembro de 2015

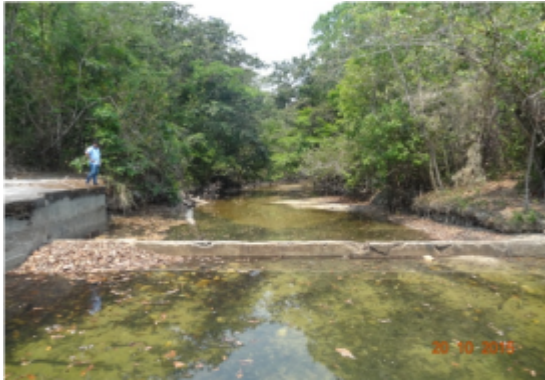
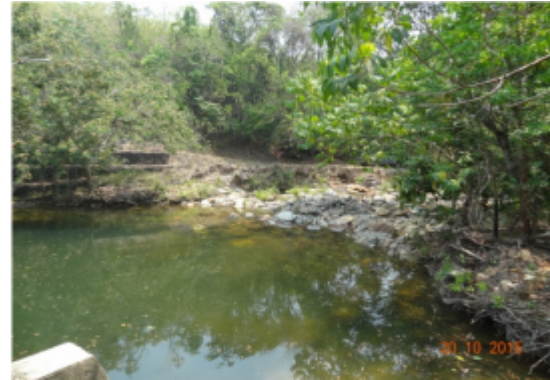
Foto 1 – Captação 1 - Córrego Bacalhau

A Cidade de Goiás possui três captações, duas localizadas no Córrego Bacalhau e uma Córrego Pedro Ludovico, com uma vazão normal de aproximadamente 60 l/s.

Durante a fiscalização foi apurado que o período crítico de desabastecimento iniciou-se na segunda quinzena do mês de setembro, com uma vazão de aproximadamente de 30 a 38 l/s.

| Unidades | Descrição da Não Conformidade | Artigo Infringido ¹ | D ² | Determinação | Prazo (dias) | Obs.: |
|---|--|---|---|---|---|---|
| Captação | Prestar o serviço de abastecimento de água de forma descontínua. | Art. 13 IncisoV | 1 | Apresentar à AGR as ações de médio e longo prazo com intuito de evitar futuras discontinuidades no SAA (com prazos), para análise e aprovação da AGR, e executá-las após aprovação. | 30 | - |

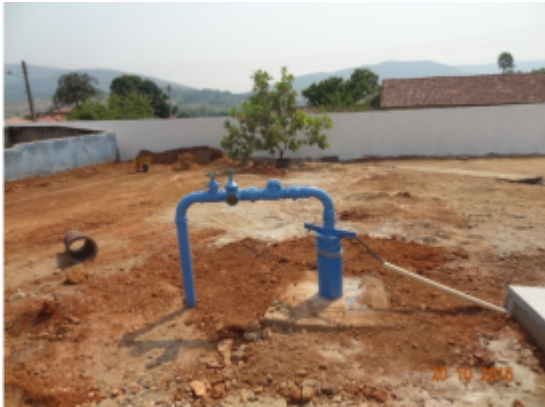
Foto 4 - Poço usina de areia

✓ Interligação do poço localizado na usina de areia para abastecer o setor Rio Vermelho;

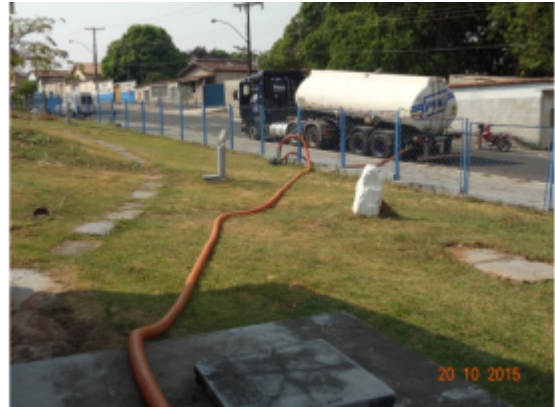
Foto 5 - Entrega de água por caminhão pipa

✓ Fornecimento de água por meio de caminhões-pipa provenientes do município de Itaberaí. São três caminhões-pipa com capacidade de 30.000 litros cada, que fazem quatro viagens diárias.
