ESTADO DE GOIÁS
AGÊNCIA GOIANA DE REGULAÇÃO, CONTROLE E FISCALIZAÇÃO DE SERVIÇOS PÚBLICOS
GERÊNCIA DE SANEAMENTO BÁSICO

RELATÓRIO Nº 2 / 2019 GESB- 06090

RELATÓRIO DE FISCALIZAÇÃO - PMSB

Consta desse relatório os resultados da fiscalização realizada no período de 20 e 21 de setembro de 2018, no município de **Luziânia**, pertencente à Gerência Regional de Serviços (GRS) de **Luziânia**.

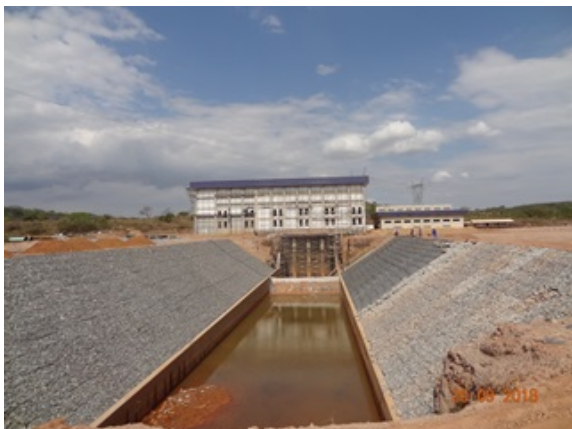
Foto 1 - Canal de entrada da nova captação

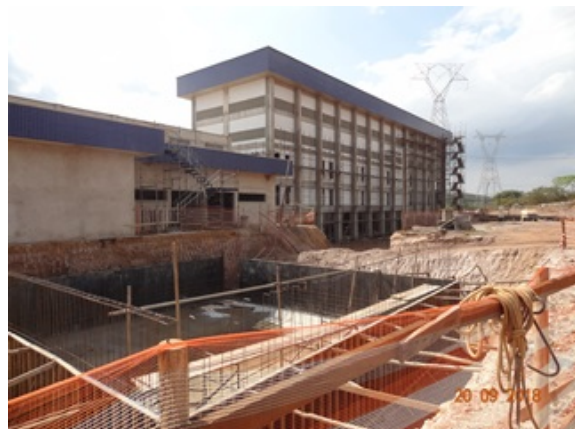
Durante a fiscalização de 20 e 21 de setembro de 2018, foi vistoriada a obra da captação do Corumbá. Obra encontra-se na fase de conclusão na parte de construção civil, porém, como não houve acompanhamento da equipe de fiscalização por parte da Superintendência de Obras da SANEAGO (SUPOB) e nem por funcionário da construtora, mesmo após a fiscalização da AGR e o gerente do Distrito de Luziânia se identificarem, não foram apresentadas informações concretas sobre o estágio da obra, previsão de conclusão e identificação de cada instalação. Somente após a equipe ter realizado a vistoria das obras, já em direção aos veículos para se retirar da mesma é que o engenheiro da obra abordou um servidor da SANEAGO que acompanhava a AGR. Fato foi relatado em Relatório Simplificado e a empresa notificada e autuada.

Foto 2 - EEAB do SAA Corumbá

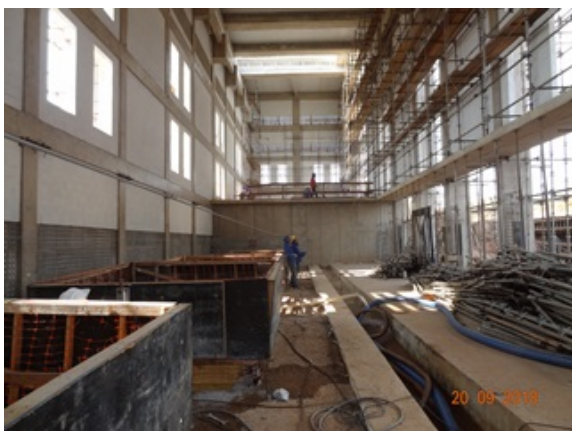
Foto 3 - Visão interna da EEAB

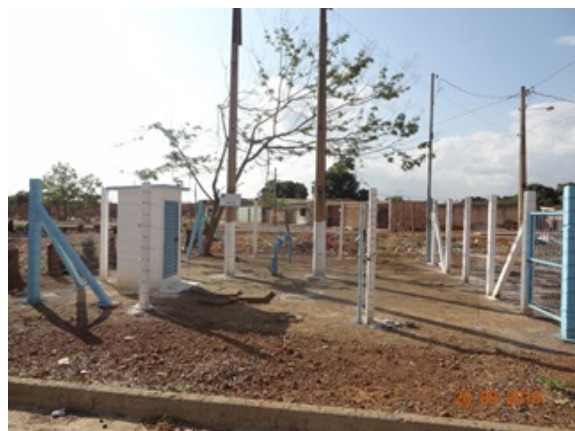
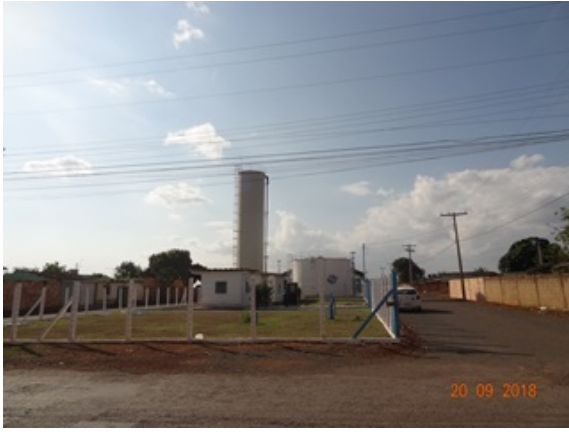
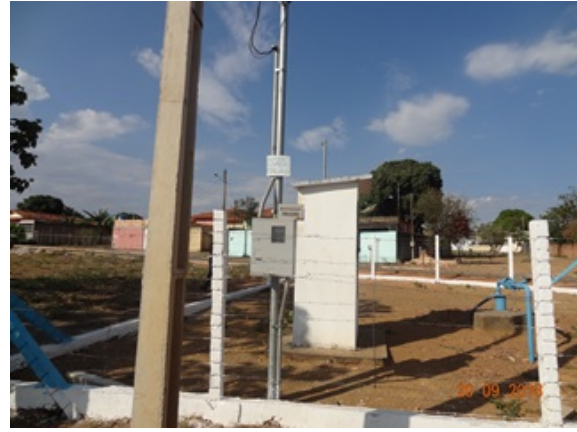
Quanto aos poços, os mesmos encontram-se na mesma situação da última fiscalização realizada em 2017.

Foto 4 - Sistema de poços

Foto 5 - Sistema de poços

Foto 6 - Sistema de poços

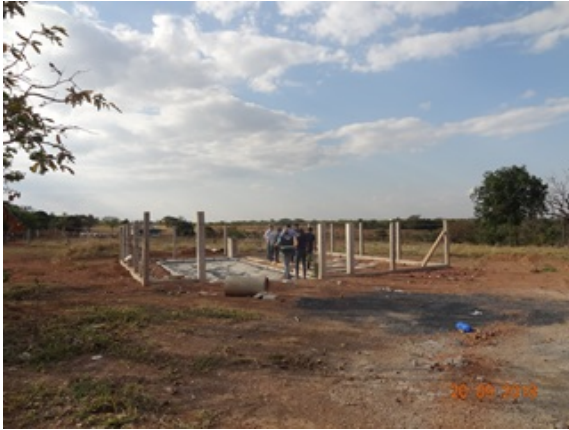
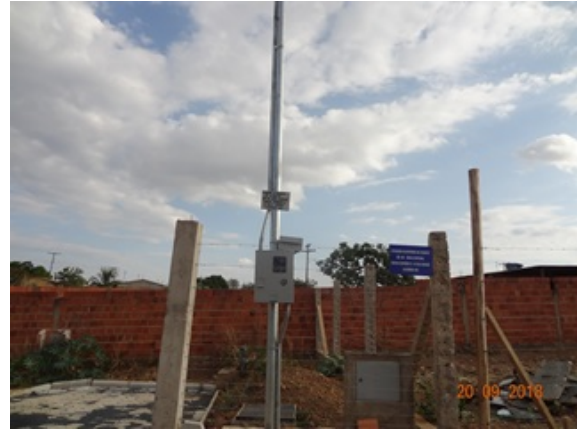
Foto 7 - Obra do SES inacabada

Foto 8 - Obra do SES inacabada

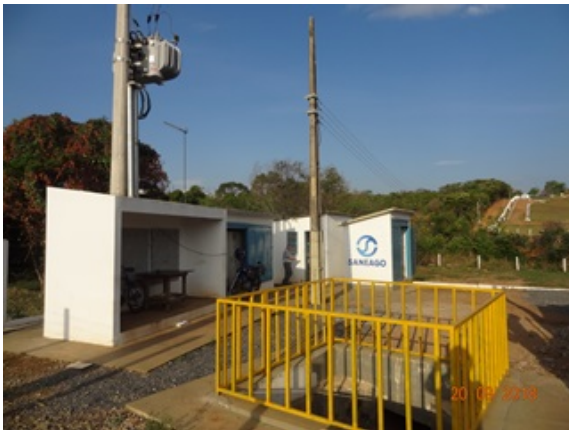
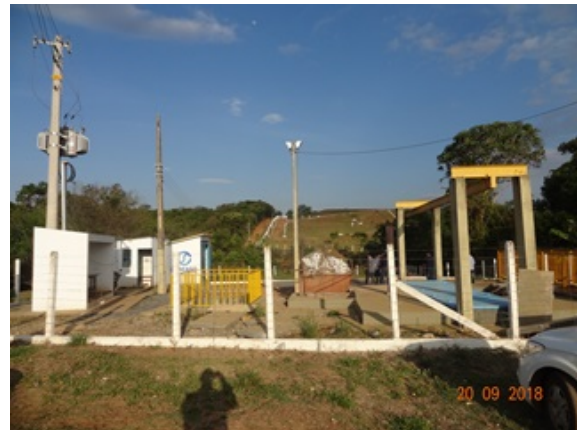
Durante a fiscalização identificou-se que nas EE's Brasília Sul e Copaíbas a cerca está incompleta e a área aberta com risco de acidentes. Salientamos que as obras não foram entregues. Como já mencionado acima, também não foi possível coletar informações por falta de funcionário da SUPOB.

Foto 9 - EEE

Foto 10 - EEE
