ESTADO DE GOIÁS
AGÊNCIA GOIANA DE REGULAÇÃO, CONTROLE E FISCALIZAÇÃO DE SERVIÇOS PÚBLICOS
GERÊNCIA DE SANEAMENTO BÁSICO**RELATÓRIO Nº 85 / 2023 AGR/GESB-06090****RELATÓRIO DE FISCALIZAÇÃO****1. APRESENTAÇÃO**

Consta desse relatório os resultados da fiscalização realizada no dia 03 DE AG, no subdistrito de **Mato Seco**, município de **Água Fria de Goiás**, pertencente à Gerência Regional de Serviços (GRS) de **FORMOSA**.

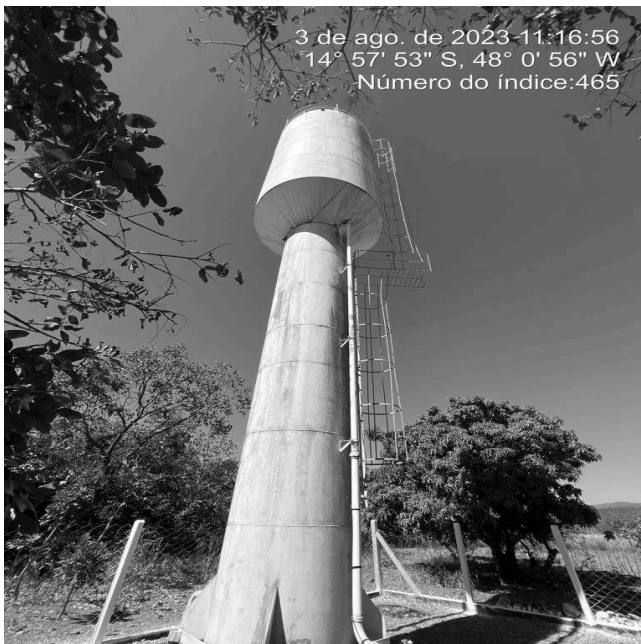
Foto 1 - Pintura desgastada do REL.

Unidade	Descrição da Não Conformidade	Artigo Infringido ⁸	D ⁹	Determinação	Prazo (dias)	Obs.:
REL 50 m ³	Pintura desgastada	Art. 13, inciso XIV	01	Providenciar a recuperação das instalações do SAA, corrigindo as patologias detectadas.	180	Foto 01
P1	Porta da casa de química enferrujada/corroída.	Art. 13, inciso XIV	01	Providenciar a recuperação das instalações do SAA, corrigindo as patologias detectadas.	180	Foto 02

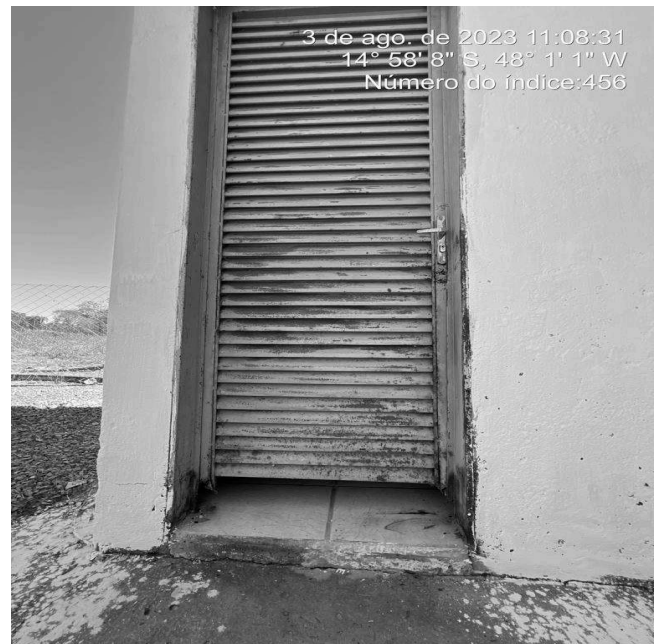
Foto 2 - Porta da casa de química enferrujada/corroída na localidade do P1.
