**RELATÓRIO Nº 329 / 2024 AGR/GESB-06090**

RELATÓRIO DE FISCALIZAÇÃO SIMPLIFICADO			
<b>1. ÓRGÃO FISCALIZADOR</b>			
NOME:	AGÊNCIA GOIANA DE REGULAÇÃO, CONTROLE E FISCALIZAÇÃO DE SERVIÇOS PÚBLICOS-AGR		
ENDEREÇO:	AV. GOIÁS, Nº 305, ED. VISCONDE DE MAUÁ, CENTRO, GOIÂNIA-GO, CEP:74.005-010		
<b>2. FISCALIZADO</b>			
NOME:	SANEAMENTO DE GOIÁS S/A - SANEAGO		
REPRESENTANTE:	RICARDO JOSÉ SOAVINSKI		
ENDEREÇO:	AV. FUAD JOSÉ SEBBA, Nº 1245, JARDIM GOIÁS, GOIÂNIA - GO		
QUALIFICAÇÃO:	PRESTADOR DE SERVIÇOS DE SANEAMENTO BÁSICO		
<b>3. DADOS DA FISCALIZAÇÃO</b>			
TIPO DE FISCALIZAÇÃO:	MEDIDAS ESTRUTURAIS - PLANOS DE RACIONAMENTO	DATA:	03/10/2024
CIDADE:	JARANÁPOLIS (PIRENÓPOLIS)	GRS:	ANÁPOLIS
<b>4. DESCRIÇÃO DOS FATOS LEVANTADOS</b>			
<p>A Saneago apresentou o Plano de Racionamento do abastecimento de água do distrito de Jaranápolis ( município de Pirenópolis) para o ano de 2023 (SEI nº 52223222), 2ª versão, elaborada em setembro de 2023 e aprovado pela Conselho Regulador da AGR em 09 de novembro de 2023 (SEI n.º 53551268).</p> <p>No Distrito não há captação superficial e conta com 2 poços, que segundo informação do técnico da Saneago tiveram queda considerável de vazão.</p> <p>Como medid

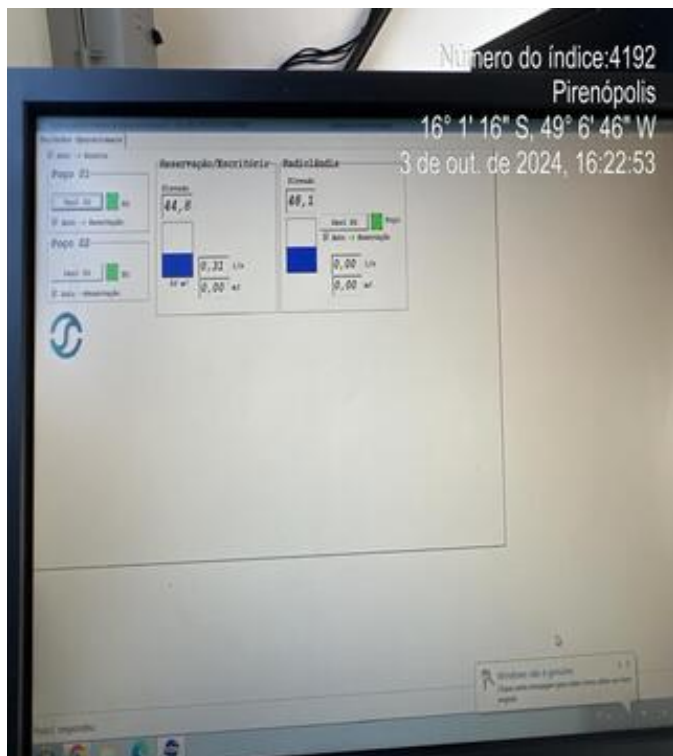
No momento da fiscalização, às 16h22min, o supervisor do distrito Jaranápolis apresentava o REL/50 m<sup>3</sup> metálico com um volume de 44,8% (foto 01).

**Foto 1 - Supervisório do subdistrito de Jaranápolis. REL/50 m<sup>3</sup> com 44,8% de reserva.**

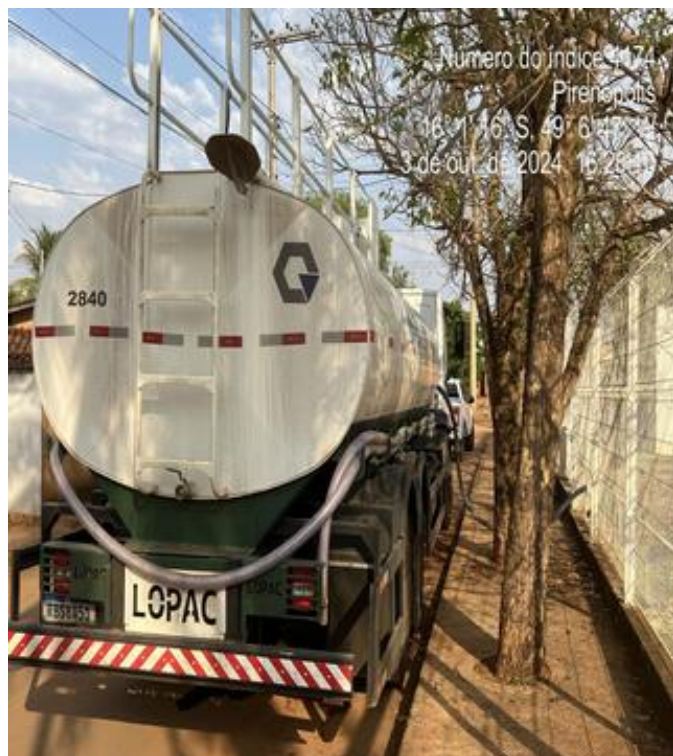
- segundo o senhor Nelson, o poço P-1020 **não** está em operação, porque a área ainda não foi regularizada.
- devido à queda de vazão do poço em operação no distrito, tem sido utilizado **caminhão pipa** para o abastecimento, em média utiliza quatro caminhões pipa por dia, com volume de (15 m<sup>3</sup>). Os caminhões têm sido abastecidos em Radiolândia, Pirenópolis e Anápolis.

**Foto 02 - Caminhão pipa abastecendo reservatório do distrito.**
