ESTADO DE GOIÁS
AGÊNCIA GOIANA DE REGULAÇÃO, CONTROLE E FISCALIZAÇÃO DE SERVIÇOS PÚBLICOS
GERÊNCIA DE SANEAMENTO BÁSICO

RELATÓRIO Nº 115 / 2018 SEI GESB- 06090

RELATÓRIO DE FISCALIZAÇÃO

Consta desse relatório os resultados da fiscalização realizada no dia 17 de julho de 2018, no município de **Valparaíso de Goiás**, pertencente à Gerência Regional de Serviços (GRS) de **Luziânia**.

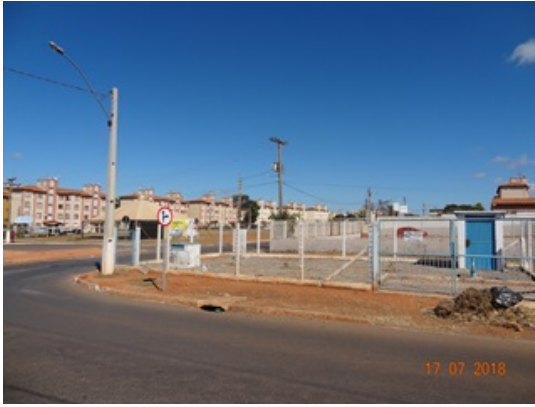
- Setor Cidade Jardim: perfurado 02 poços, sendo que o poço P528 foi interligado (foto 01) e outro aguarda oficializar documentos de posse da área (foto 02);

Foto 1 - Cidade Jardins, poço interligado ao SAA/ETA.

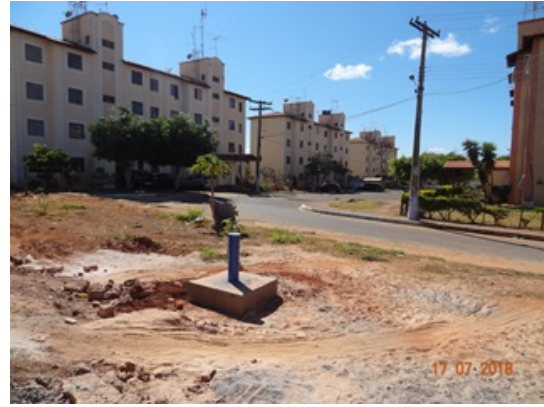
Foto 2 - Cidade Jardins, poço perfurado aguardando documentos de posse.

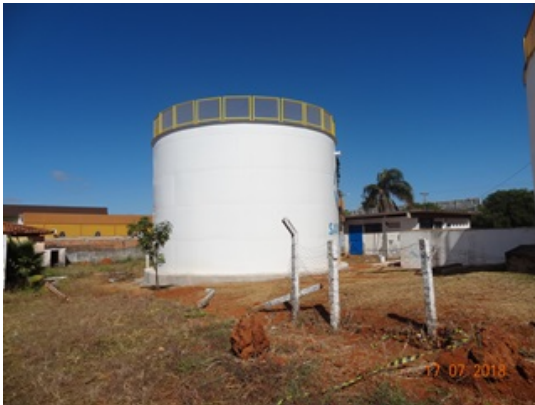
- Setor Valparaíso II: reforço de rede (nova adutora com diâmetro maior de 250 para 500 mm) e construção de um reservatório apoiado metálico RAP 500 m³ (foto 03);

Foto 3 - Valparaíso II, construção de um reservatório RAP 500 m³ metálico.

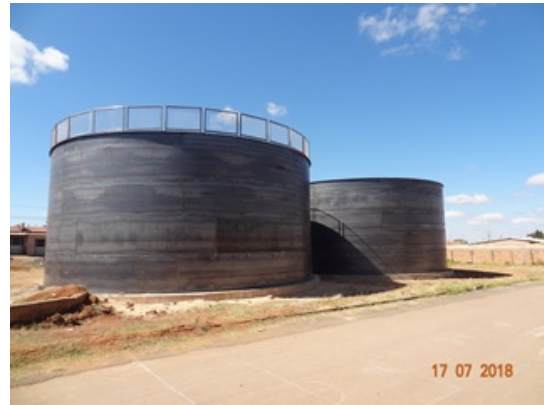
- Setor Céu Azul: foi construído 02 reservatórios apoiados metálico RAP's 1000 m³ cada, faltando apenas acabamentos finais, (foto 04);

Foto 4 - Céu Azul, construção de dois reservatórios RAP's de 1000 m³ cada um.

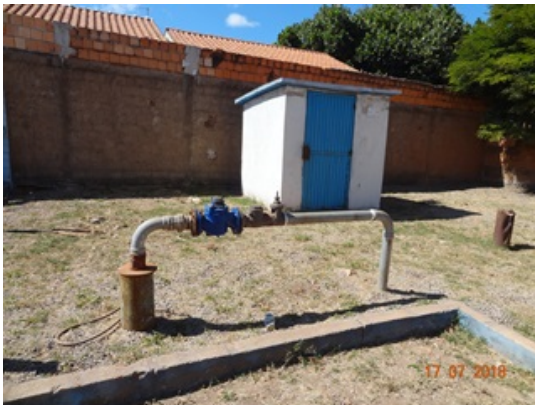
- Interligação do poço PGD 071, agora com identificação (P 27), interligado ao setor Anhanguera (pertence sistema Cruzeiro) - foto 05;

Foto 5 - Setor Anhanguera, poço P27 interligado ao sistema Cruzeiro.

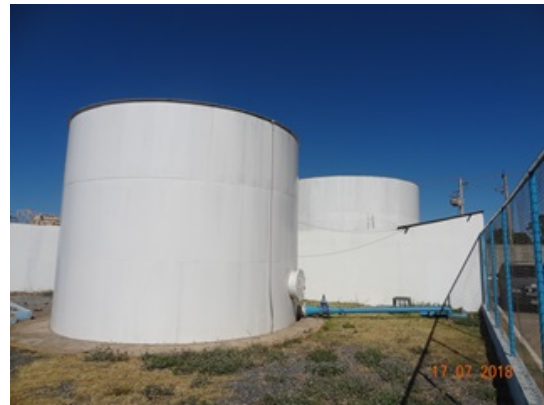
- Setor Esplanada III: construído em parceria com empreendedor um C.R. composto de: 02 RAP metálico de 100 m³ cada (foto 06), 01 EEAB com 02 bombas sendo 01 reserva (foto 07), 01 - Poço tubular (PGD 122) com vazão de 70 m³/h (na área do C. R., vide foto 08), 01 Poço tubular (P14) com vazão de 70 m³/h, 01 Poço tubular (P08) com vazão de 30 m³/h, e 01 Poço tubular (P07) com vazão de 15 m³/h.

Foto 6 - Esplanada III/C.R. dois RAP's metálico com 100 m³ cada um.

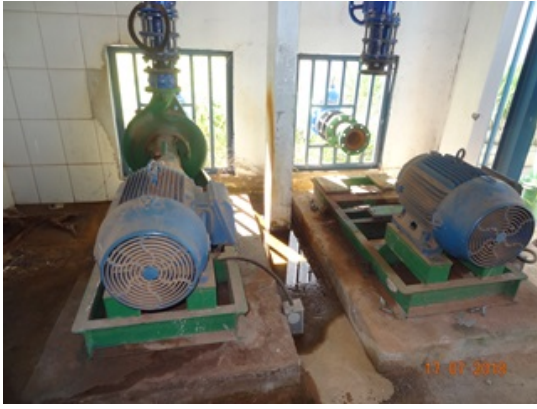
Foto 7 - Esplanada III/C.R. EEAB.

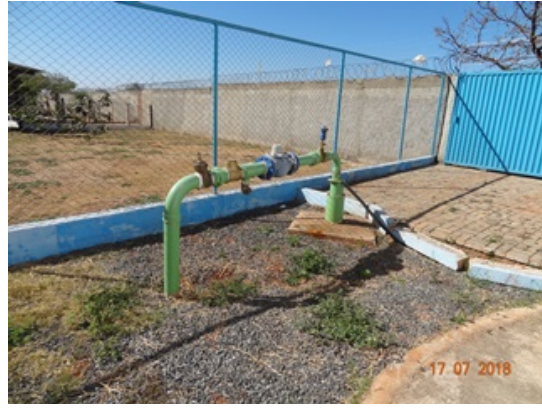
Foto 8 - Esplanada III/C.R. poço PGD 122 interligado à EEAB.

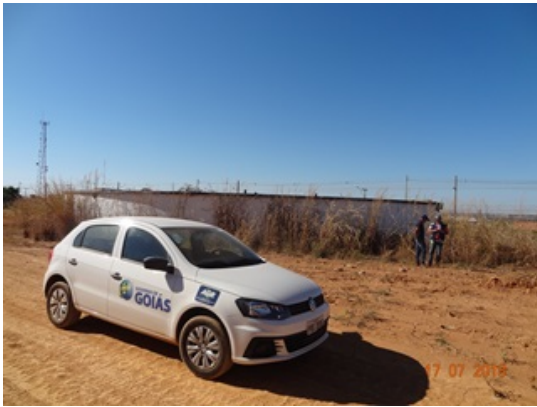
- Setor Marajó: construção de um C.R. composto de um RAP concreto de 3.500 m³ (foto 09) e um REL concreto de 400 m³ (foto 10).

Foto 9 - Setor Marajó RAP 3500 m³ concreto.

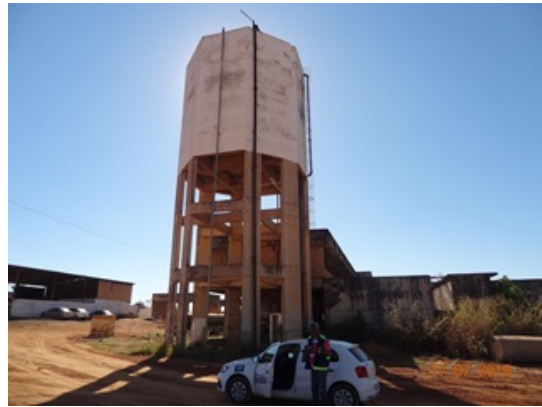
Foto 10 - Setor Marajó REL 400 m³ concreto.

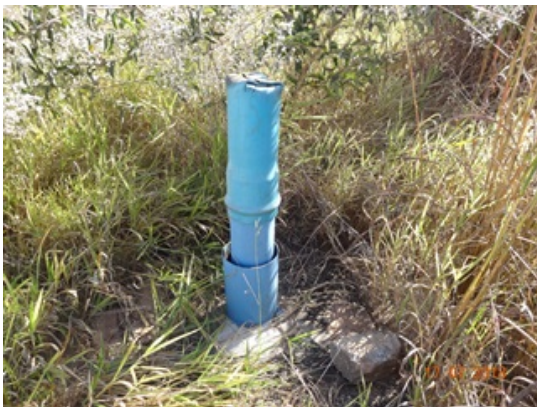
Estes reservatórios vão entrar em operação logo que for concluído as obras de Corumbá IV e vão atender os seguintes bairros: Santa Rita, Jardins do Ipê, Vila Isabel, Chácaras Bem Vindas, Chácara Brasil, Chácara Santa Maria e o setor Marajó. Foi perfurado um poço tubular PGD 18 com vazão de 80 m³/h, que está de reserva e aguardando urbanização, vai abastecer RAP e REL do setor Marajó (foto 11). Condomínio Monte Carmelo, com processo em andamento para construção de uma caixa de reunião com capacidade de 100 m³, vai acumular água dos poços Unimora e PGD 18 e que vai abastecer RAP e REL do setor Marajó.

Foto 11 - Setor Marajó poço PGD 18.
